TECHNISCHE MITTEILUNG NR. MSB40-009 SERVICE BULLETIN NO. MSB40-009

DA 40 all serial numbers
 up to and incl.
 40.082

ATA code: 24-30
DC Generator

ARBEITSANWEISUNG NR. WI-MSB40-009
ÄNDERUNG DER ANBINDUNG DER MASSE AM GENERATOR
WORK INSTRUCTION NO. WI-MSB40-009
DESIGN CHANGE OF THE GROUND CONNECTION TO THE GENERATOR

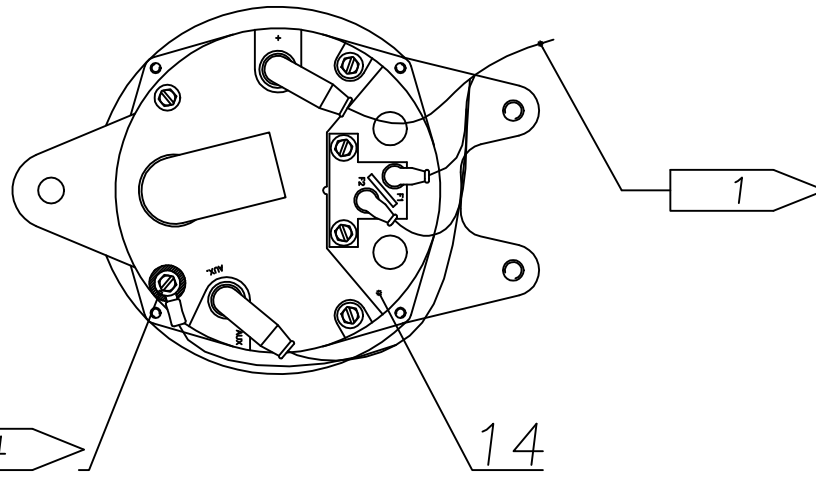
Ansicht F

The improvement of the ground-connection
to the generator to prevent the cable ring
connector from breaking.

| <p>8. Massekabel an neuer Position 4 (Zeichnung Nr. D41-7156-20-00a) anbringen.</p> <p>9. Schraube auf Festsitz überprüfen und Schraubensicherungslack anbringen.</p> <p>10. Batterie wieder anklemmen.</p> <p>11. Festen Sitz aller Teile sicherstellen.</p> <p>12. Fremdkörperkontrolle durchführen.</p> <p>13. Cowling oben und unten wieder montieren.</p> | <p>8. Install the ground connection in pos. 4 (dwg no. D41-7156-20-00a)</p> <p>9. Check a tight fit of the screw and apply safetying lacquer.</p> <p>10. Connect the battery.</p> <p>11. Ensure a tight fit of all parts.</p> <p>12. Check for foreign objects.</p> <p>13. Install upper and lower cowling.</p> |

4 Remove paint around the contact area prior to assemble.

Secure screw with bonding paint.
