SERVICE INFORMATION NO. SID4-020/1

DA 40 D

Technische Mitteilung Nr. / Datum: TM TAE 125-0007, Revision 3 / 02.09.2004
Service Bulletin No. / Date TM TAE 125-0007, Revision 3 / September 2nd, 2004

Subject: *Cooling circuit:*
a) *Installation of plug in small circuit*
b) *Exchange of coolant*
c) *Installation of Silicate-Pouch*

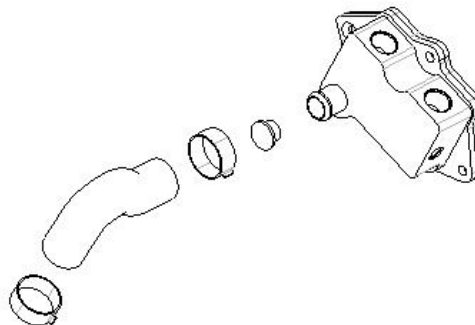
Bild/Figure 1

Grund: bessere Kühlung der Zylinder 1 und 2
Verhinderung elektrochemischer Korrosion
Reason: improved cooling of cylinders 1 and 2
Prevention of electrochemical corrosion

Zur Verbesserung der Kühlmittelversorgung zu den Zylindern 1 und 2 wird in den Kühlmittleingang des Ölthermostatgehäuses 02-7250-03600Rx der Verschlussstopfen 02-7220-01136R1 wie folgt eingebracht (siehe Bild 1):

- Schlauchklemmschelle am Schlauchende
- Ölthermostatgehäuse öffnen
- Schlauch vom Ölthermostat abziehen
- Verschlussstopfen bis zum Bund einpressen
- Schlauch auf Ölthermostatanschluss aufstecken
- Schlauchklemmschelle schließen

To improve the coolant supply to the cylinders 1 and 2, the plug 02-7220-01136R1 has to be installed at the coolant inlet of the oil thermostat housing 02-7250-03600Rx as follows (see figure 1):

- *open the tube clamp at the end of the coolant hose (side of oil thermostat)*
- *remove the coolant hose from the oil thermostat*
- *press the plug in up to the collar*
- *install the hose at the inlet of the oil thermostat*
- *close the tube clamp*
