SERVICE INFORMATION NO. SID4-023

<u>Technische Mitteilung Nr. / Datum:</u> <i>Service Bulletin No. / Date</i>	TM TAE 125-0009, Erstausgabe / 18.10.04 TM TAE 125-0009, initial issue / October 18 th , 2004
<u>Betrifft:</u> <i>Subject:</i>	Schraubensicherung Lagerschild Hochdruckpumpe Screw Retention - Bearing Shield High Pressure Pump
<u>Betroffenes Luftfahrtgerät:</u> <i>Type affected:</i>	TAE 125-01 in allen Einbauten TAE 125-01 in all installations
<u>Betroffene Geräte-Nr.:</u>	alle Hochdruckpumpen 02-7310-04005R2 Hochdruckpumpen 02-7310-04005R3 und 02-7310-04005R4 gemäß der auf Seite 3 aufgelisteten Seriennummern Hochdruckpumpen 02-7310-04005R5 sind nicht betroffen
<u>Models affected:</u>	<i>all High Pressure Pumps 02-7310-04005R2 High Pressure Pumps 02-7310-04005R3 and 02-7310-04005R4 according to the listed S/N listed on page 3. High Pressure Pumps 02-7310-04005R5 are not affected</i>
<u>Einstufung:</u> <i>Compliance:</i>	Kategorie 2 – Zuverlässigkeit Category 2 – reliability

Technische Mitteilung Nr. / Datum: TM TAE 125-0009, Erstausgabe / 18.10.04
Service Bulletin No. / Date TM TAE 125-0009, initial issue / October 18th, 2004

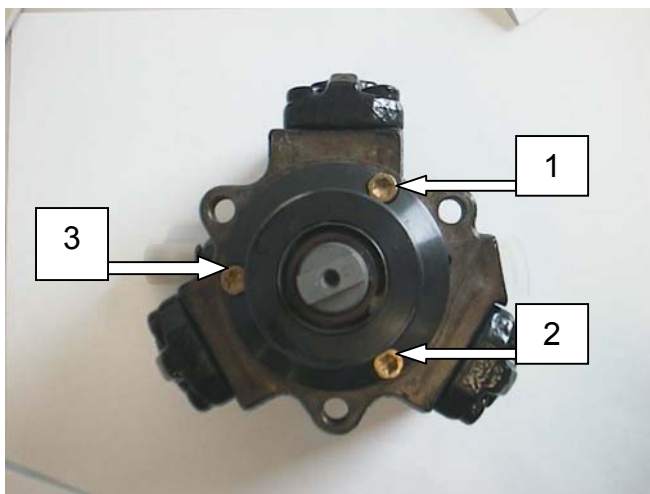
Bild 1/ Figure 1

Befestigungsschrauben Lagerschild/ Attaching Screws - Bearing Plate

1. Remove the High Pressure Pump as described in RM-02-01 Chapter 11
2. Loosen Screw 1 (Figure 1)
 - **Caution:** The procedure must be performed on only one screw at a time! A complete removal or loosening of the bearing plate is prohibited!
 - **Caution:** If it is not possible to loosen the screws or they are damaged, the High Pressure Pump has to be exchanged.
3. Degrease using Acetone, allow to dry
4. Apply Loctite 243 (blue, medium strength)
 - **Caution:** When using Loctite 243 (blue, medium strength) only apply a thin film to approximately the first three threads. Formation of drops is an indication of excessive usage and must be avoided.
5. Reinstall screw, torque to 11 +/- 1NM.
6. Repeat Steps 2 to 5 for Screw 2 (Figure 1)
7. Repeat Steps 2 to 5 for Screw 3 (Figure 1).
8. Install the High Pressure Pump as described in RM-02-01 Chapter 1
