SERVICE INFORMATION NO. SI D4-035

1.2 Subject:

Engine

<u>Technische Mitteilung Nr. / Datum:</u> <u>Service Bulletin No. / Date</u>	TM TAE 125-0003, Revision 6 / 15.06.05 TM TAE 125-0003, Revision 6 / June 15 th , 2005
<u>Betrifft:</u> <u>Subject:</u>	Öldrucksensor, Reparatursets POIL and PRAIL Oil pressure sensor, repair sets POIL and PRAIL
<u>Betroffenes Luftfahrtgerät:</u> <u>Type affected:</u>	TAE 125-01 TAE 125-01
<u>Betroffene Geräte-Nr.:</u> <u>Models affected:</u>	alle all
<u>Einstufung:</u> <u>Compliance:</u>	Kategorie 2 – Zuverlässigkeit Category 2 – reliability
<u>Dringlichkeit:</u>	Maßnahmen sind innerhalb der folgenden 100 Flugstunden auszuführen.
<u>Accomplishment:</u>	Measures have to be performed within the next 100 flight hours.
<u>Grund:</u> Steckeranschlüssen	<u>Reparatursets:</u> Vermeidung von Schäden an den <u>Öldrucksensor:</u> Vermeidung von Vibrationen am Öldrucksensorstecker
<u>Reason:</u>	<u>Repair sets:</u> Prevention of damages at the plug connections <u>Oil pressure sensor:</u> Prevention of vibrations at the oil pressure plug

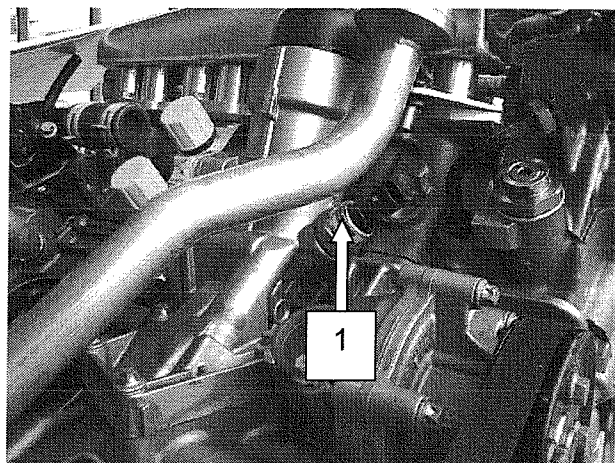
Bild / Figure 1
Einbaulage Öldrucksensor / Position Oil Pressure Sensor

Remove the electrical plug from the oil pressure sensor carefully (fig.1).

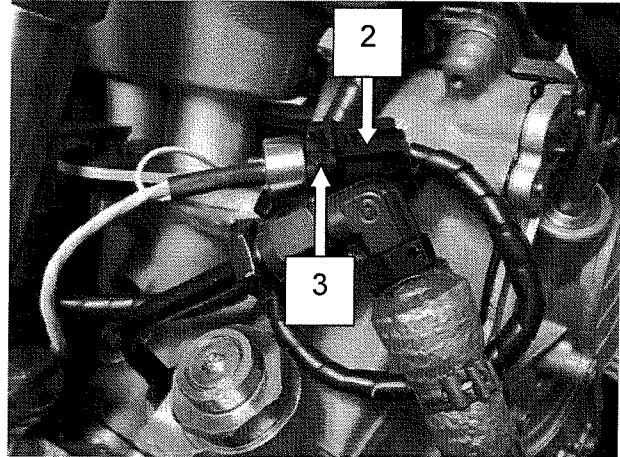
Bild 4 / figure 4

- 2 Anschluss Öldrucksensor / Connection Oil pressure sensor**
- 3 Kabelbinder / Cable tie**

Connect the new oil pressure sensor. Fix the plug connection to the cylinder head using cable ties (fig. 4 and fig. 5). Attention is to be paid absolutely to that, that the wires don't apply tension to the plug connection. Do not attach in no case the plug connection to the oil pipe.
