## SERVICE INFORMATION NO. SI D4-054

Engine  
ATA-Code: 72-00

**Technische Mitteilung Nr. / Datum:** TM TAE 125-0015, Revision 1 / 18.05.2006  
**Service Bulletin No. / Date** TM TAE 125-0015, Revision 1 / May 18, 2006

**Betrifft:** Aluminiumleitung Kombipumpe – Modulblock  
**Subject:** Aluminium Pipe Combined Pump – Module Block

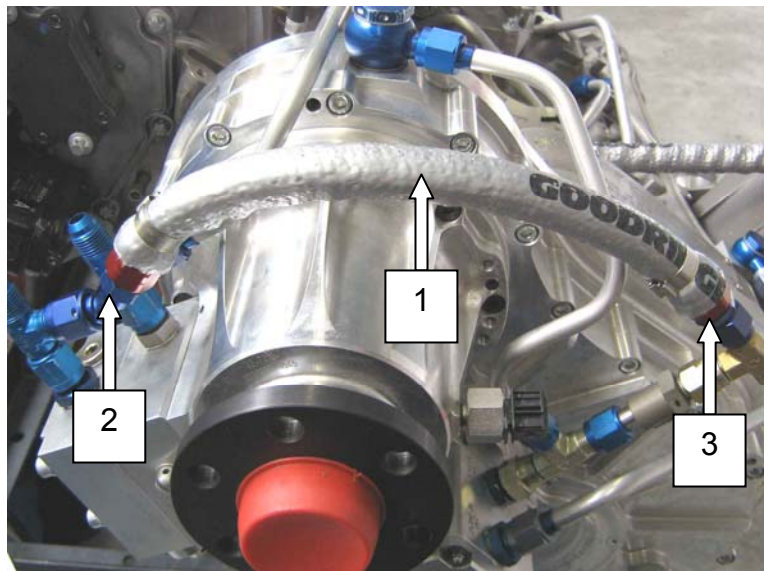
**Bild 4 / Fig. 4**

- 1 Schlauchleitung Kombipumpe – Modulblock (DA42) /  
Hose Combined Pump – Module Block (DA42)
- 2 30° Schlauchanschluss / 30° Hose Connection
- 3 Gerader Schlauchanschluss / Straight Hose Connection

2. *Attach the new hose combined pump – module block P/N 02-6120-16023R1 or 02-6120-16022R1 (only for DA42 installation). Tighten the hose connections to the prescribed tightening torque. See Fig. 3 and Fig. 4.*

Tightening torque:  
20 Nm

■ **CAUTION:** *Pay attention to the different angels of the hose connections. See Fig. 3 and Fig. 4.*
