SERVICE INFORMATION NO. SI D4-056

Technische Mitteilung Nr. / Datum: TM TAE 125-0015, Revision 2 / 31.05.2006
Service Bulletin No. / Date TM TAE 125-0015, Revision 2 / May 31, 2006

Betrifft: Aluminiumleitung Kombipumpe – Modulblock
Subject: Aluminum Pipe Combined Pump – Module Block

Betroffenes Luftfahrtgerät: TAE 125-01
Type affected: TAE 125-01

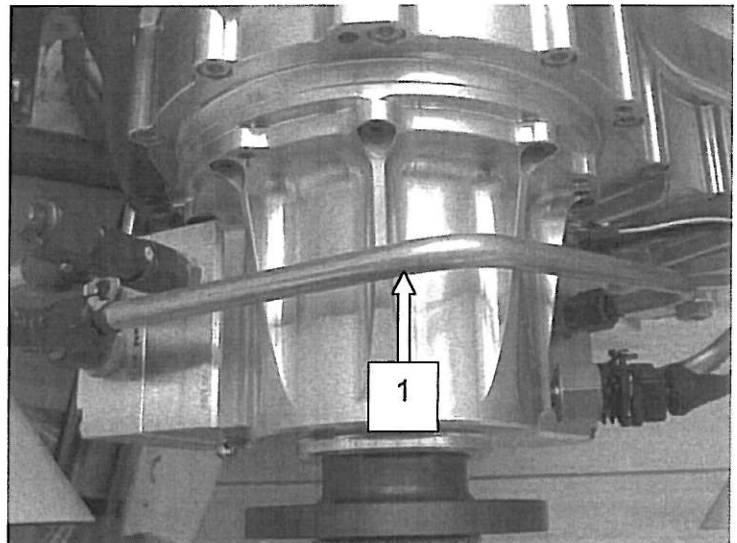
Bild 1 / Fig. 1

Grund: Vibrationen können Beschädigungen an der Aluminiumleitung Kombipumpe – Modulblock verursachen
Reason: Vibrations can cause damage to the aluminum pipe combined pump – module block

**1 Aluminiumleitung Kombipumpe – Modulblock /
Aluminum Pipe Combined Pump – Module Block**

1. Die Aluminiumleitung Kombipumpe – Modulblock demontieren. Hierfür die Überwurfmutter der Aluminiumleitung lösen. Siehe Bild 1 und Bild 2.

1. *Detach the aluminum pipe combined pump – module block. Do this by detaching the union nuts of the aluminum pipe.*

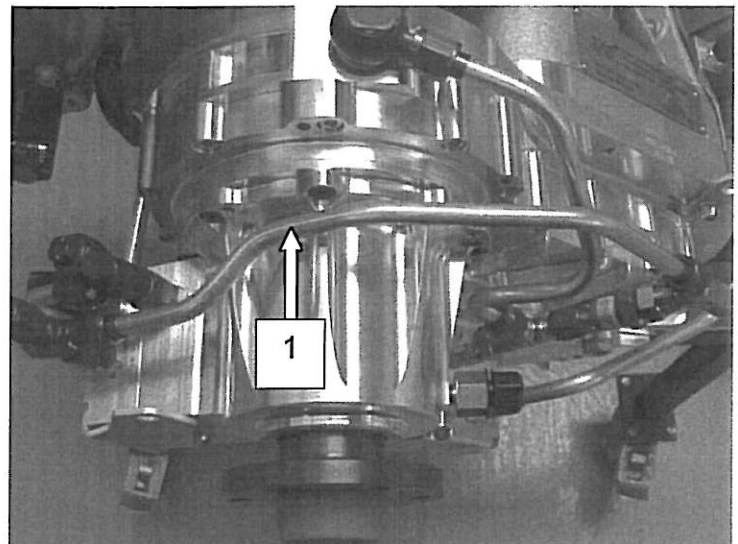
Bild 2 / Fig. 2

**1 Aluminiumleitung Kombipumpe – Modulblock (DA42) /
Aluminum Pipe Combined Pump – Module Block (DA42)**

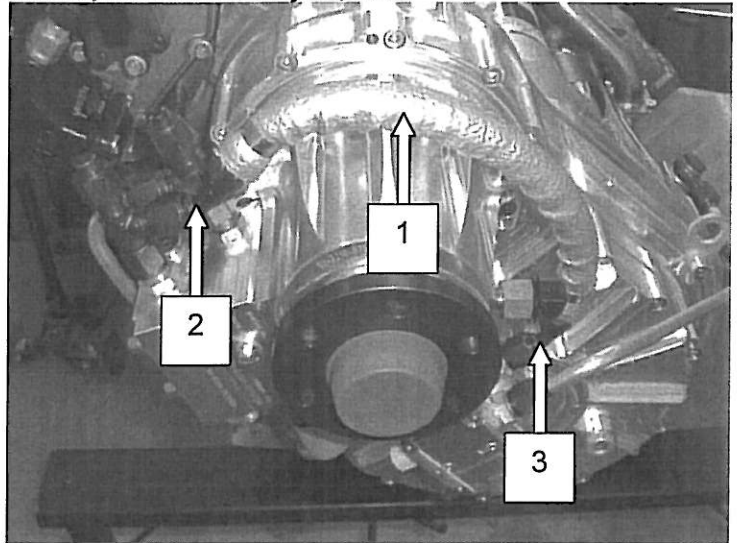
Bild 3 / Fig. 3

- 1 Schlauchleitung Kombipumpe – Modulblock /
Hose Combined Pump – Module Block
- 2 30° Schlauchanschluss / 30° Hose Connection
- 3 45° Schlauchanschluss / 45° Hose Connection

2. *Attach the new hose combined pump – module block P/N 02-6120-16023R1 or 02-6120-16022R2 (only for DA42 installation). Tighten the hose connections to the prescribed tightening torque. See Fig. 3 and Fig. 4.*

Tightening torque:
20 Nm

■ **CAUTION:** *Pay attention to the different angels of the hose connections. See Fig. 3 and Fig. 4.*

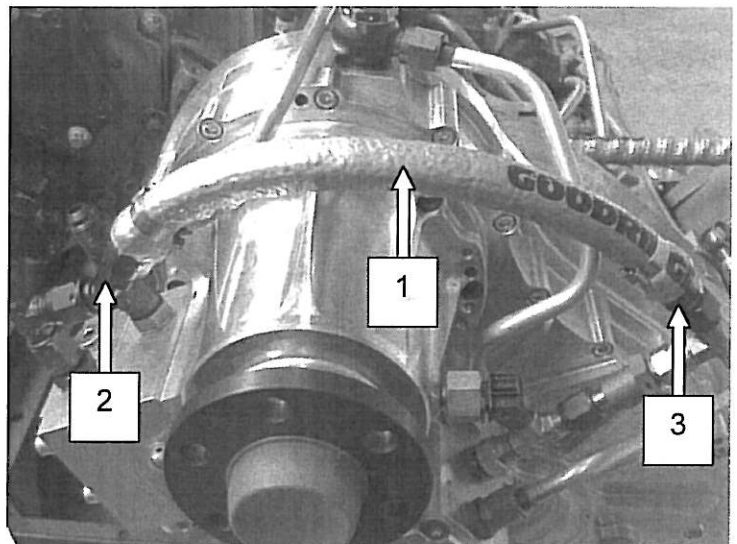
Bild 4 / Fig. 4

- 1 Schlauchleitung Kombipumpe – Modulblock (DA42) /
Hose Combined Pump – Module Block (DA42)
- 2 30° Schlauchanschluss / 30° Hose Connection
- 3 Gerader Schlauchanschluss / Straight Hose Connection
