SERVICE INFORMATION NO. SI D4-086

Thielert TAE Service Bulletin TM TAE 125-0017 Piston Cooling Nozzle Inspection, Rev. 0
ATA-Code: 72-00

Technische Mitteilung Nr. / Datum: TM TAE 125-0017, Revision 0 / 14.12.2007
Service Bulletin No. / Date TM TAE 125-0017, Revision 0 / December 14, 2007

Betrifft: Kolbenkühl Düsen
Subject: Piston Cooling Nozzles

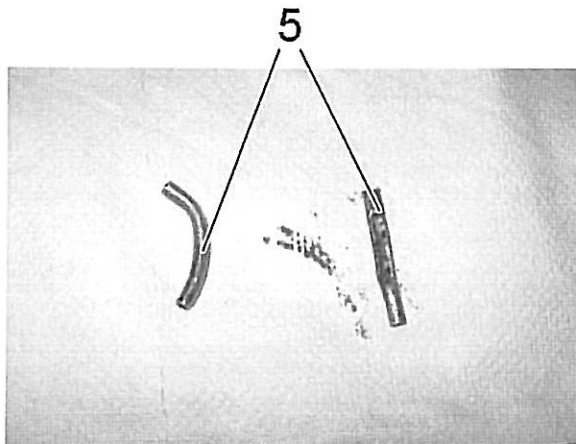
**Bild 3 / Fig. 3**

Reason: Since 2003 Thielert Aircraft Engines GmbH has sold more than 1700 aircraft engines installed in civil aircrafts. In between the fleet operation time passed 700,000 flight hours. Over the last four years there were 10 cases of failed piston cooling nozzles reported. This failure mode might, but not must, result in an In-Flight Shut Down.

**5 Gebrochene Ölspritzdüsen /
Broken Piston Cooling Nozzles**

2. Check the drained engine oil for broken piston cooling nozzles. See Fig. 3.

3. Contact Thielert Aircraft Engines GmbH, if you detect a broken piston cooling nozzle.

7. Remove the sealant residue at the oil pan and the pre-separator.
 - **CAUTION:** Ensure that no sealant residue can drop into the oil pan!
8. Search for broken piston cooling nozzles through the opening using a flexible magnet. See Fig. 3.

- **CAUTION:** Ensure that you search through the complete oil sump!
9. Contact Thielert Aircraft Engines GmbH, if you detect a broken piston cooling nozzle.
