SERVICE INFORMATION NO. SI D4-087

Thielert TAE Service Bulletin TM TAE 125-0017 Piston Cooling Nozzle Inspection, Rev. 1
ATA-Code: 72-00

Technische Mitteilung Nr. / Datum: TM TAE 125-0017, Revision 1 / 21.12.2007
Service Bulletin No. / Date TM TAE 125-0017, Revision 1 / December 21, 2007

Betrifft: Kolbenkühl Düsen
Subject: Piston Cooling Nozzles

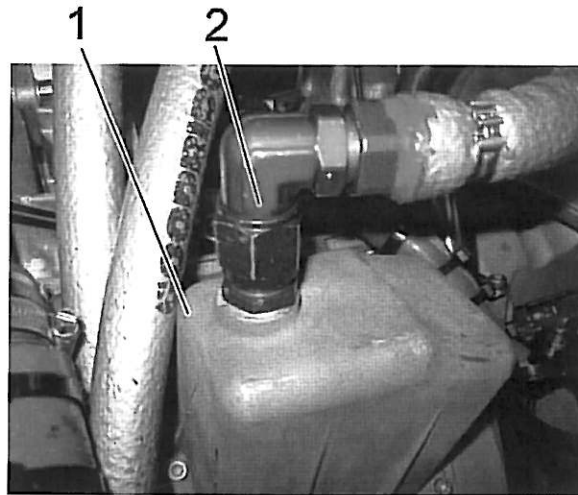
Bild 1 / Fig. 1

- 1 Vorabscheider /
Pre-Separator
- 2 Blow-by Leitung /
Blow-by Line

4. Detach the blow-by line at the pre-separator. See Fig. 1.
 - **CAUTION:** Whenever loosening or tightening connections fitted with a twin nipple, always hold the twin nipple steady.

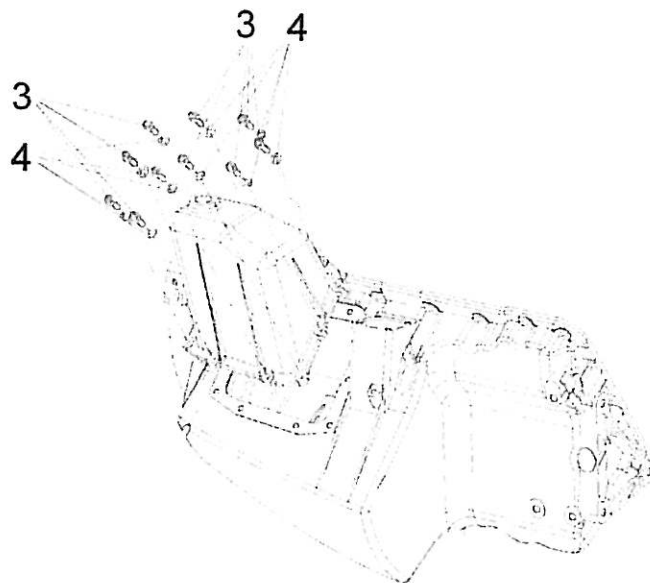
Bild 2 / Fig. 2

- 3 Schraube /
Bolt
- 4 Scheibe /
Washer

5. Remove the bolts and washers of the pre-separator. See Fig. 2.
6. Remove the pre-separator. See Fig. 2.
 - **CAUTION:** Ensure that no foreign objects can drop into the oil pan!

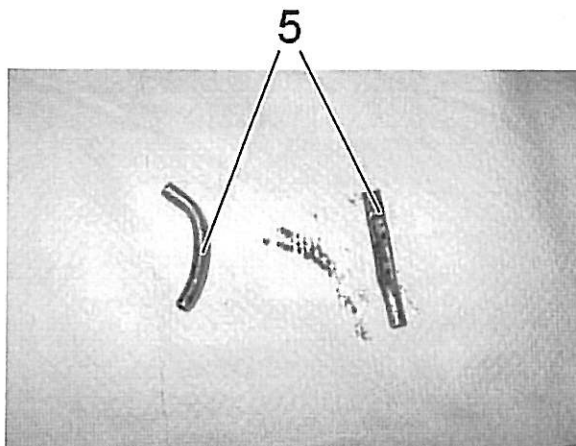
Bild 3 / Fig. 3

Reason: *Since 2003 Thielert Aircraft Engines GmbH has sold more than 1700 aircraft engines installed in civil aircrafts. In between the fleet operation time passed 700,000 flight hours. Over the last four years there were 10 cases of failed piston cooling nozzles reported. This failure mode may result in an In-Flight Shut Down, but not in all cases.*

5 Gebrochene Ölspritzdüsen /
Broken Piston Cooling Nozzles

1. *Drain the engine oil.*
2. *Check the drained engine oil for broken piston cooling nozzles. See Fig. 3.*
3. *Contact Thielert Aircraft Engines GmbH, if you detect a broken piston cooling nozzle.*

7. Remove the sealant residue at the oil pan and the pre-separator.
 - **CAUTION:** Ensure that no sealant residue can drop into the oil pan!
8. Search for broken piston cooling nozzles through the opening using a flexible magnet. See Fig. 3.

- **CAUTION:** Ensure that you search through the complete oil sump!
9. Contact Thielert Aircraft Engines GmbH, if you detect a broken piston cooling nozzle.
