## SERVICE INFORMATION NO. SI D4-092

Thielert TAE Service Bulletin TM TAE 125-0017 Piston Cooling Nozzle Inspection, Rev. 2  
ATA-Code: 72-00

Technische Mitteilung Nr. / Datum: TM TAE 125-0017, Revision 2 / 22.02.2008  
Service Bulletin No. / Date TM TAE 125-0017, Revision 2 / February 22, 2008

Betrifft: Kolbenkühlöfen  
Subject: Piston Cooling Nozzles

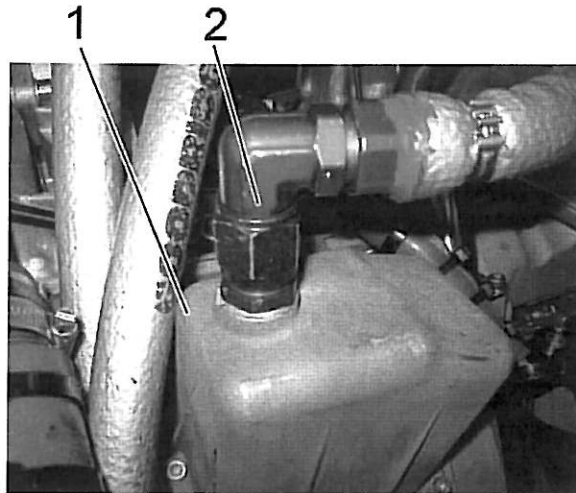
Bild 1 / Fig. 1

- 1 Vorabscheider /  
Pre-Separator
- 2 Blow-by Leitung /  
Blow-by Line

4. Detach the blow-by line at the pre-separator. See Fig. 1.
  - **CAUTION:** Whenever loosening or tightening connections fitted with a twin nipple, always hold the twin nipple steady.

13. Attach the blow-by line to the pre-separator.  
Tightening torque:  
45 Nm<sup>s</sup>
- **CAUTION:** Whenever loosening or tightening connections fitted with a twin nipple, always hold the twin nipple steady.

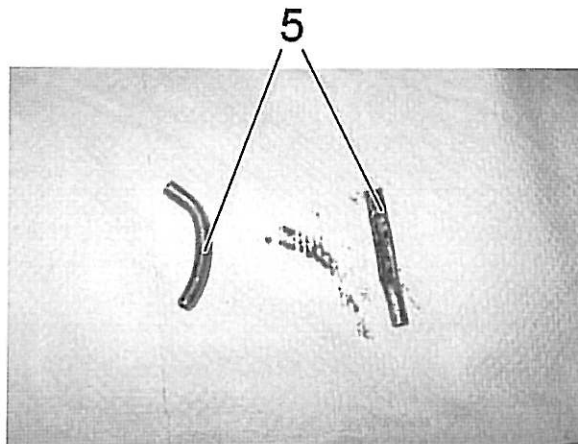
Bild 3 / Fig. 3

Reason: *Since 2003 Thielert Aircraft Engines GmbH has sold more than 1700 aircraft engines installed in civil aircrafts. In between the fleet operation time passed 700,000 flight hours. Over the last four years there were 10 cases of failed piston cooling nozzles reported. This failure mode may result in an In-Flight Shut Down, but not in all cases.*

5 Gebrochene Ölspritzdüsen /  
Broken Piston Cooling NozzlesHinweise:

1. Drain the engine oil.
2. Check the drained engine oil for broken piston cooling nozzles. See Fig. 3.
3. Contact Thielert Aircraft Engines GmbH, if you detect a broken piston cooling nozzle.

7. Remove the sealant residue at the oil pan and the pre-separator.
  - **CAUTION:** Ensure that no sealant residue can drop into the oil pan!
8. Search for broken piston cooling nozzles through the opening using a flexible magnet. See Fig. 3.

- **CAUTION:** Ensure that you search through the complete oil sump!
9. Contact Thielert Aircraft Engines GmbH, if you detect a broken piston cooling nozzle.
