SERVICE INFORMATION NO. SI D4-099

Service Bulletin No. / TM TAE 125-1006 P1, Initial Issue / May 22, 2008
Date:

Subject: Clutch Inspection

Type affected: TAE 125-02-99 (CENTURION 2.0)

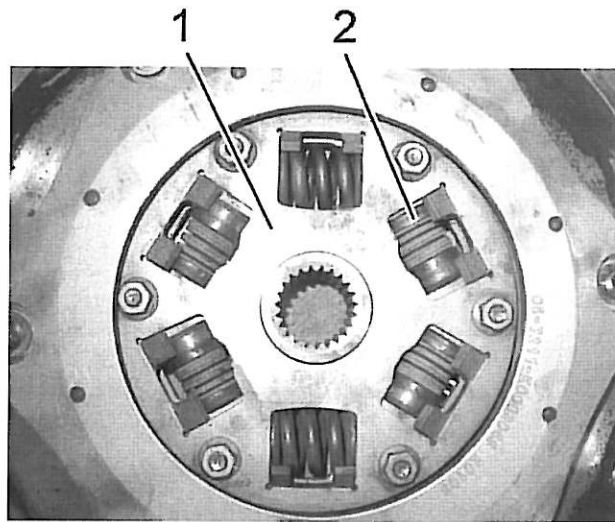
Bild 1 / Fig. 1

- 1 Kupplung /
Clutch
- 2 Komplettes Tellerfederpaket /
Complete Disk Spring Package

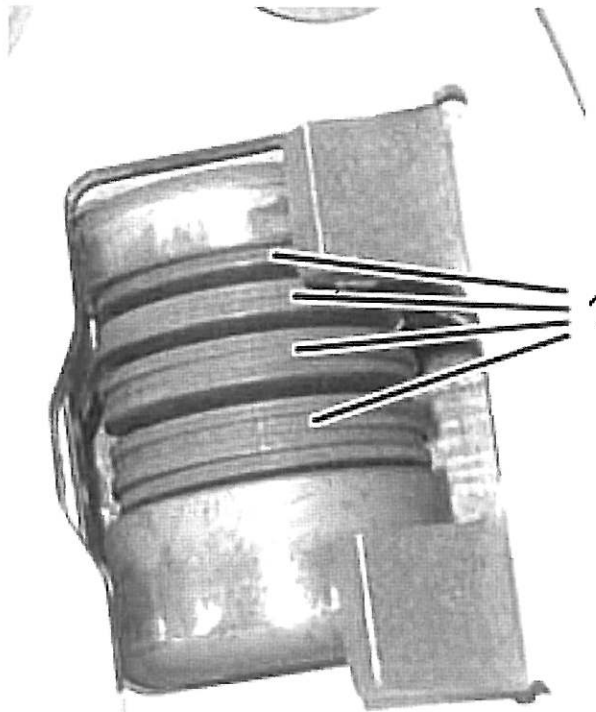
Bild 2 / Fig. 2

- 1 Tellerfederpakete, bestehend aus 1, 2, 3 und 4 Tellerfedern /
Disk Spring Packages consisting of 1, 2, 3 and 4 Disk Springs

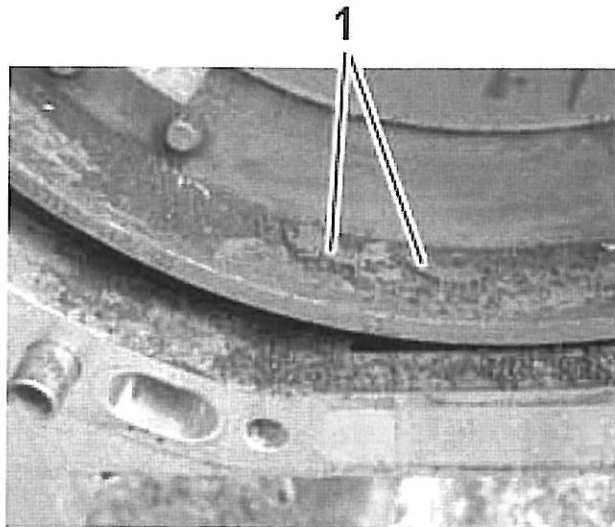
Bild 3 / Fig. 3

Reason: Possible fractures of the clutch disk springs.

1 Gebrochene Tellerfedern /
Broken Disk Springs**Bemerkungen:**

1. Remove the gearbox in accordance with the current Repair Manual RM-02-02, Chapter 72-10.01.
 2. Check P/N of the installed clutch.
- ◆ Note: If a clutch with P/N 05-7210-K006001 is installed, this Service Bulletin do not need to be accomplished anymore. Please check Engine Logbook entry.
3. Check the clutch for broken and partially broken disk springs. See Fig. 1, Fig. 2 and Fig 3.
- ◆ Note: Every complete disk spring package must contain four single disk spring packages consisting of 1, 2, 3 and 4 disk springs. See Fig. 1 and Fig 2.
 4. If broken or partially broken disk springs are detected, the clutch must be replaced in accordance with the current Repair Manual RM-02-02, Chapter 72-10.02.

◆ Note: If broken or partially broken disk springs are detected, contact Thielert Aircraft Engines GmbH. Please submit significant photos of the clutch to support@thielert.com.
