SERVICE INFORMATION NO. SI D4-101/1

Thielert TAE Service Bulletin TM TAE 125-1006 P1, Rev. 1
ATA-Code: 72-00

<u>Technische Mitteilung Nr. / Datum:</u>	TM TAE 125-1006 P1, Rev. 1 / 30.05.2008
<u>Service Bulletin No. / Date:</u>	TM TAE 125-1006 P1, Rev. 1 / May 30, 2008
<u>Betrifft:</u>	Austausch Kupplung
<u>Subject:</u>	Replace Clutch
<u>Betroffenes Luftfahrtgerät:</u>	TAE 125-02-99 (CENTURION 2.0)
<u>Type affected:</u>	TAE 125-02-99 (CENTURION 2.0)
<u>Betroffene Geräte-Nr.:</u>	Kupplung mit der Teilenummer 05-7211-K000304. Die verbaute Kupplung ist in den Motor- und Wartungsunterlagen des entsprechenden Motors aufgeführt.
<u>Models affected:</u>	Clutch with P/N 05-7211-K000304. The installed clutch is listed in the Engine and Maintenance Records of the appropriate Engine.
<u>Einstufung:</u>	Kategorie P1 – Sicherheit
<u>Classification:</u>	Category P1 – Safety
<u>Ausführung bis:</u>	Austausch Kupplung TSI von 0 Std. bis 50 Std.: Nach 50 Std. (TSI) Austausch Kupplung TSI von 51 Std. bis 300 Std.: Weiterer Betrieb ist nur für den Überführungsflug zum nächsten Wartungsbetrieb gestattet, um die in dieser Technischen Mitteilung genannten Maßnahmen durchzuführen. Dieser Flug ist limitie

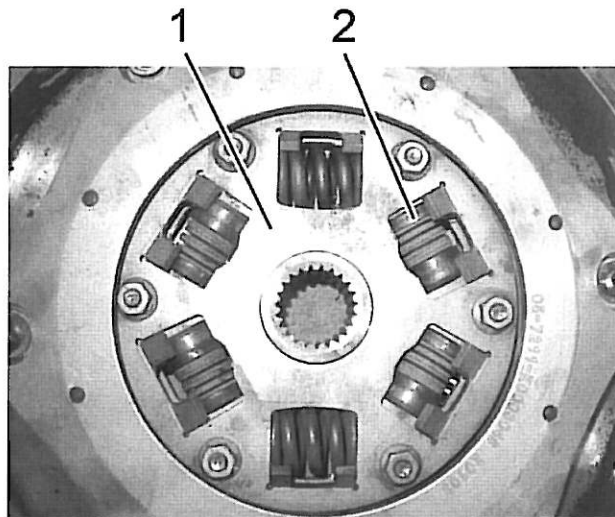
Bild 1 / Fig. 1

Reason: Possible fractures of the clutch disk springs.

- 1 Kupplung /
Clutch
- 2 Komplettes Tellerfederpaket /
Complete Disk Spring Package

3. Replace the clutch in accordance with the current Repair Manual RM-02-02, Chapter 72-10.02.
