SERVICE INFORMATION NO. SI D4-133

Thielert Aircraft Engines GmbH TM TAE 125-0017, Revision 3 Piston Cooling Nozzles
ATA-Code: 72-50

Technische Mitteilung Nr. / Datum: TM TAE 125-0017, Revision 3 / 05.03.2010
Service Bulletin No. / Date TM TAE 125-0017, Revision 3 / March 05, 2010

Betrifft: Kolbenkühldüsen
Subject: Piston Cooling Nozzles

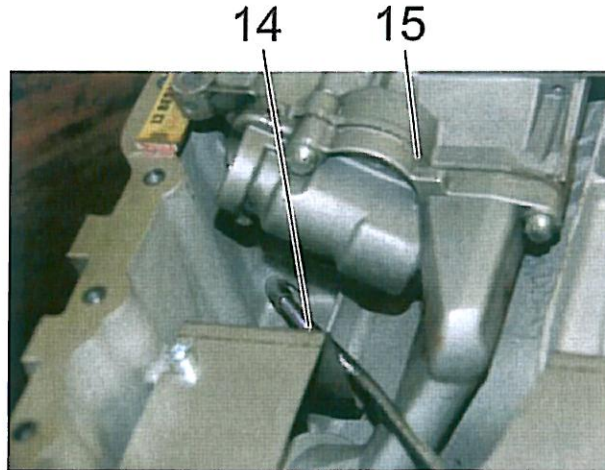
Bild 7 / Fig. 7

- 14** Flexibler Magnet, Flexibles Boroskop /
Flexible Magnet, Flexible Boroscope
- 15** Ölpumpe /
Oil Pump

- **CAUTION:** Ensure that you search through the complete oil pan! Please pay special attention to the oil pan area under the oil pump! See Fig. 4, 5, 6, 7, 8, 9 and 10.
