SERVICE INFORMATION No. SI D4-154

Thielert Service Bulletin TM TAE 125-1014 P1, Initial Issue, Connecting Pin Waste Gate Lever ATA-Code: 81-20

TM TAE 125-1014 P1, Initial Issue / 27.02.2012

Pin of the Waste Gate Lever

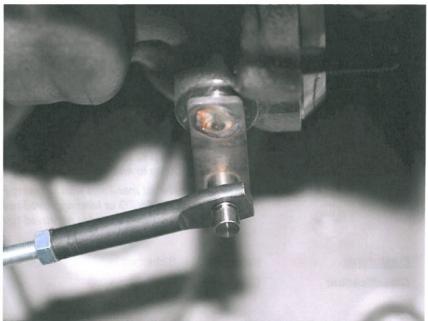
Bild 1 Einstellstück auf dem Stift des Wastegatehebels

3. Den Splint, die Unterlegscheibe und den Wellensicherungsring vom Stift des Wastegatehebels demontieren. Siehe Bild 1.

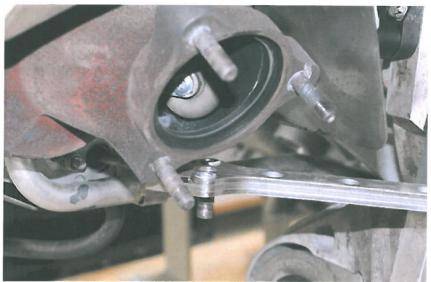
Bild 2 Wastegatehebel mit Gegenhalter in Position halten

- Das Einstellstück (welches auf der Betätigungsstange der Wastegatedose sitzt) vom Stift des Wastegatehebels demontieren.
- 5. Den Gegenhalter auf den Wastegatehebel schieben. Siehe Bild 2.

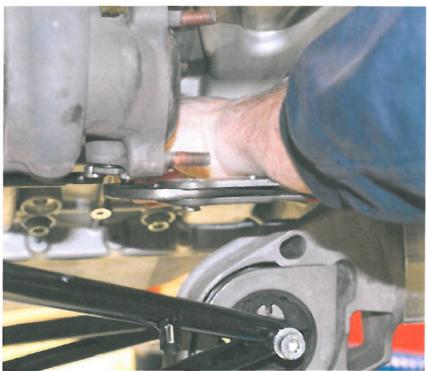
Bild 3 Den Stift abdrehen

Den Stift vom Wastegatehebel abdrehen. Dabei den Wastegatehebel mit dem Gegenhalter in Position halten. Zum Abdrehen des Stifts eine Wasserpumenzange oder eine Gripzange verwenden. Siehe Bild 3.

■ ACHTUNG: Nicht am Stift biegen. Den Stift mittels Torsion abscheren. Während der Torsion muss das Wastegate geöffnet sein.

Hinweis: Der Stift ist mit dem Wastegatehebel verschweißt. Es muss etwas Kraft aufgebracht werden um den Stift abzuscheren. Den Wastegatehebel dabei nicht verbiegen.

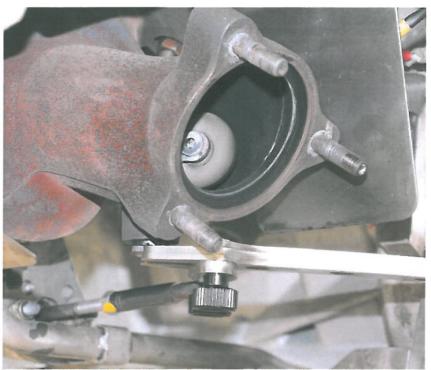
Bild 4 Befestigung des Führungswerkzeuges am Gegenhalter

7. Das Werkzeug zur Bohrerführung am Gegenhalter montieren. Das Führungswerkzeug mit den beiden Schrauben aus dem Teileset am Gegenhalter befestigen. Siehe Bild 4.

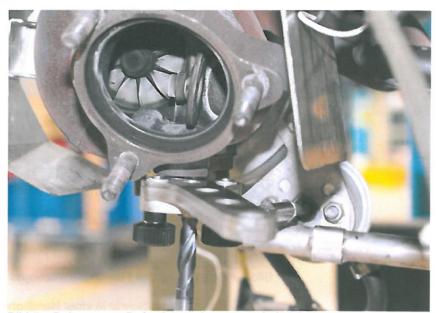
Bild 5 Bohrung zur Befestigung des neuen Stiftes bohren

- Die Bohrung in den Wastegatehebel bohren und dabei die Führungshülse des Gegenhalters als Bohrerführung verwenden. Gleichzeitig mit dem Gegenhalter den Wastegatehebel festhalten. Siehe Bild 5.
- Note:

Um die Montage des neuen Stiftes zu ermöglichen, muss die Bohrung des Wastegatehebels wie oben beschrieben auf einen Durchmesser von 8mm vergrößert werden. Außerdem werden durch den Bohrvorgang die Rückstände des Schweißpunktes entfernt.

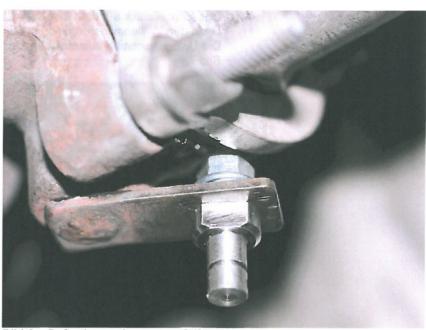
Bild 6 Befestigung des neuen Stiftes

- Den neuen Stift in den Wastegatehebel einsetzen. Das Gewinde des Stifts muss in Richtung Abgaskrümmer zeigen. Siehe Bild 6.
- Den neuen Stift mit der Sicherungsscheibe und –mutter befestigen. Die Sicherungsmutter mit dem vorgeschriebenen Drehmoment anziehen und am Stift gegenhalten (mit einem 10mm Maulschlüssel). Siehe Bild 6.

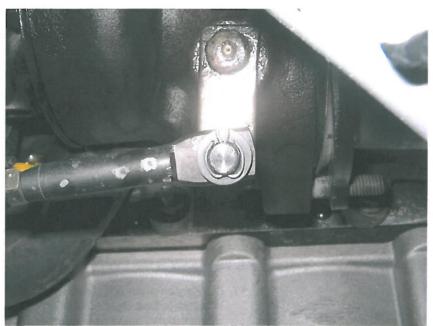
Bild 7 Befestigung des Einstellstücks am Waste-Gate-Hebel

21. Das Einstellstück auf dem Stift des Waste-Gate-Hebels sichern. Dazu den Wellensicherungsring in die Nut des Stiftes installieren. Die Unterlegscheibe aufsetzen und mit dem Splint sichern. Siehe Bild 7.

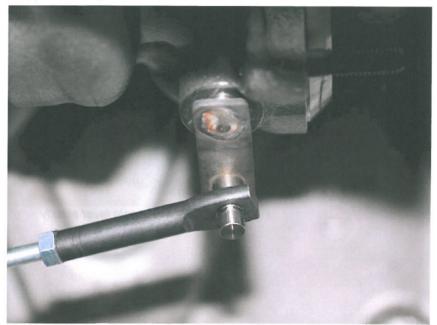
Fig. 1 Adjustment endpiece on the connecting pin of the waste gate lever

- 1. Apply some penetrating spray to the nuts / threaded bolts of the exhaust pipe. Wait a few minutes.
- 2. Remove the three nuts of the exhaust pipe. Remove the flange of the exhaust pipe from the bolts of the exhaust manifold. Lay the exhaust pipe aside, so that you have enough space for the work steps which follow.
- 3. Remove the split-pin, the plain washer and the retaining ring from the pin of the waste gate lever. See Figure 1.

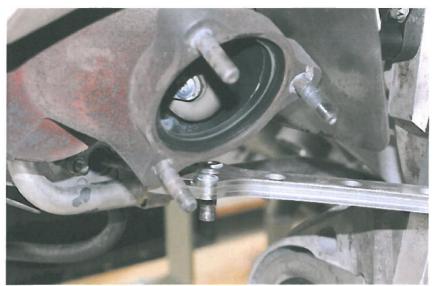
Fig. 2 Hold the waste gate lever steady

- 4. Detach the adjustment endpiece (which is attached to the bar of the waste gate actuator) from the pin of the waste gate lever.
- 5. Install the counter support to the waste gate lever. See Figure 2.

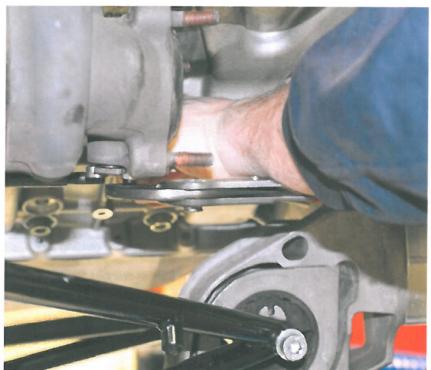
Fig. 3 Removing the pin

6. Remove/twist off the pin from the waste gate lever. At the same time hold the waste gate lever with the counter support in place. Use water pump pliers or locking pliers to remove/twist off the pin. See Figure 3.

■ CAUTION: Do not bend the pin. Remove the pin by torsion.

♦ Note: The pin is welded on the waste gate lever. You will need some force to twist it off. Do not bend the waste gate lever.

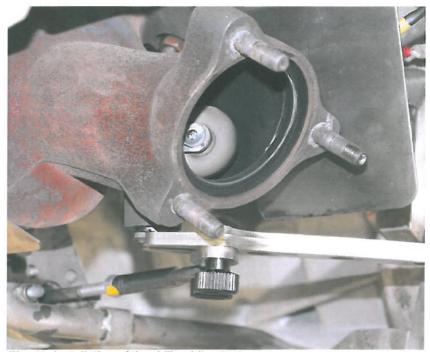
Fig. 4 Installation of the drill guiding tool

7. Install the drill guiding tool to the counter support. Attach the guiding tool with the two screws of the tool set on the counter support. See Figure 4.

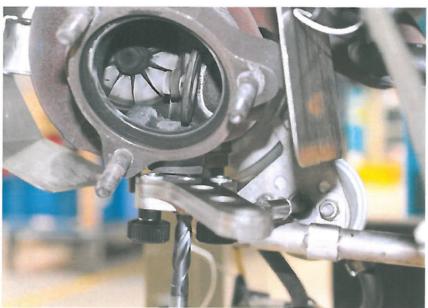
Fig. 5 Drilling the hole for the new pin

10. Drill the hole into the waste gate lever. Use the bushing of the counter support for guiding the drill bit. At the same time hold the counter support steady. See Figure 5.

It is necessary to enlarge the hole of the waste gate lever by drilling to a diameter of 8mm to make the installation of the new pin possible. Due to the drilling process all residuals of the welding point are removed.

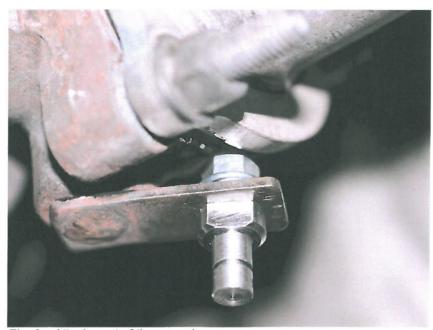
Fig. 6 Attachment of the new pin

- 15. Install the new pin to the waste gate lever. The thread of the pin must point to the exhaust manifold. See Figure 6.
- 16. Attach the new pin with the safety washer and the stop nut. Tighten the stop nut to the specified tightening torque and hold the pin steady (use a 10mm open-end wrench). See Figure 6. <u>Tightening Torque:</u> 8 Nm

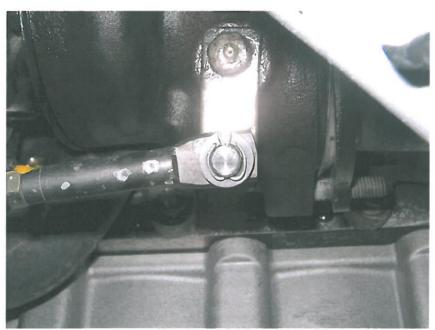
Fig. 7 Attachment of the adjustment endpiece on the waste gate lever

21. Attach the adjustment endpiece on the pin of the waste gate lever. Install the retaining ring to the groove, place the plain washer onto the connecting pin and secure it with the split-pin. See Figure 7.
