SERVICE INFORMATION No. SI D4-155

Thielert Service Bulletin TM TAE 125-1015 P1, Initial Issue, Gearbox Oil Filling Plug
ATA-Code: 71-00

**Service Bulletin No. /
Date:** TM TAE 125-1015 P1, Initial Issue / April 27, 2012

Betrifft: Öleinfüllschraube Getriebe
Subject: Gearbox oil filling plug

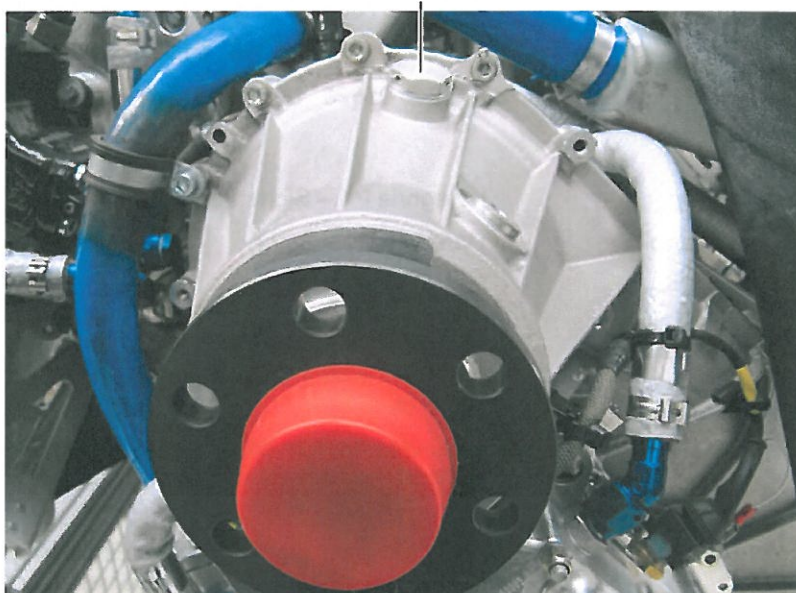
Bild 1

Öleinfüllschraube

1. Die Öleinfüllschraube entfernen und prüfen, ob sich ein Span vor die Entlüftungsbohrung gesetzt hat. Siehe Bilder 1, 2, 3 und 4.
2. Wurde kein Span gefunden:
Die Öleinfüllschraube wieder einsetzen und mit Sicherungsdraht sichern. Siehe auch OM-02-02, Anhang 13.
Anzugsmoment:
35 Nm
Wurde ein Span gefunden:
Die folgenden Schritte müssen ausgeführt werden:
3. Das Getriebe gemäß RM-02-02 Kapitel 72-10.01 oder 72-10.15 demontieren und die Radialwellendichtringe (an Kupplung und Propellerwelle) auf Undichtigkeit prüfen.
Im Falle einer Undichtigkeit, muss das Getriebe getauscht werden.
Siehe Bilder 5 und 6.
Ansonsten mit Schritt 4. fortfahren.

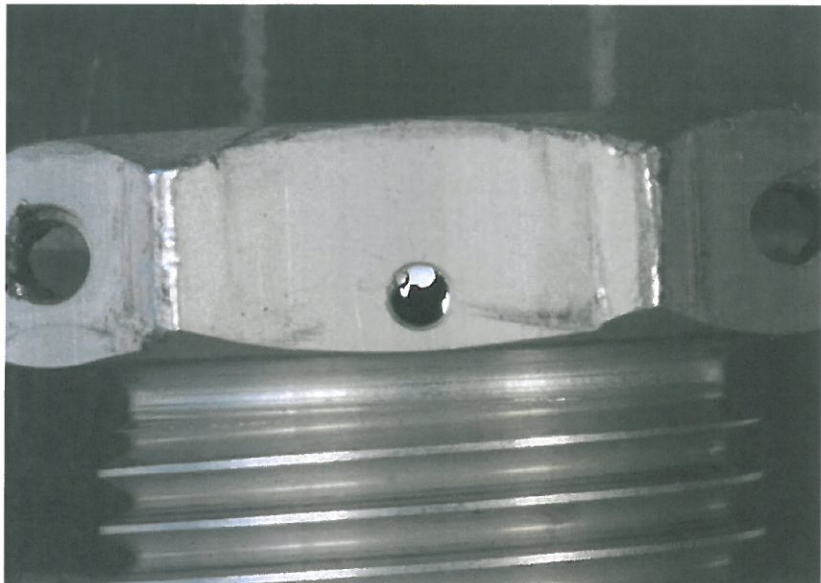
Bild 2 – Entlüftungsbohrung der Öleinfüllschraube

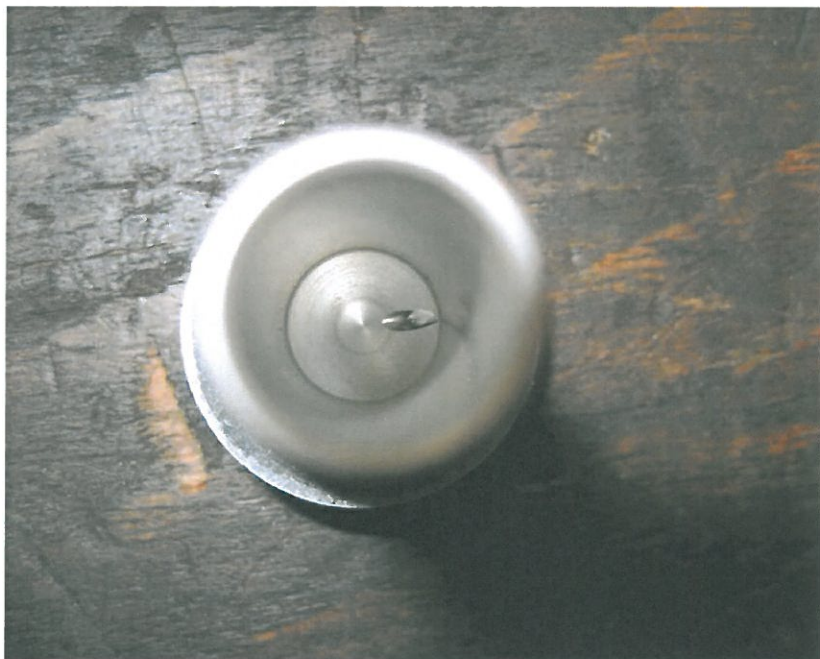
Bild 3 – Span innerhalb der Öleinfüllschraube

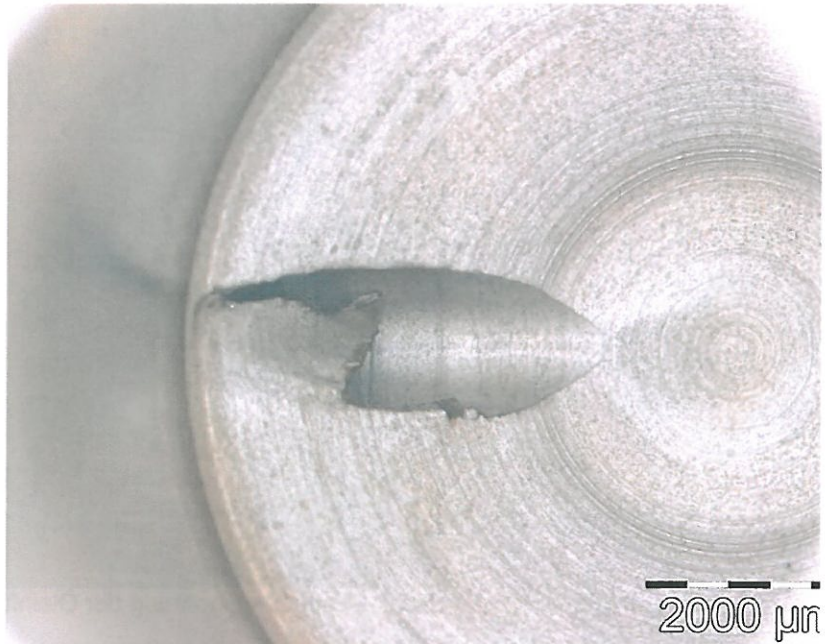
Bild 4 – Vergrößerung des Spans innerhalb der Öleinfüllschraube

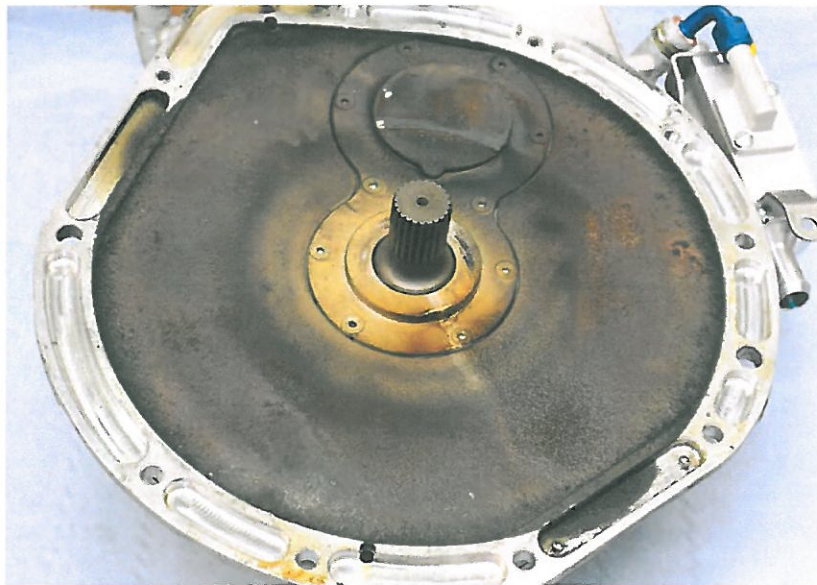
Bild 5 – Beispiel eines verölten Getriebes

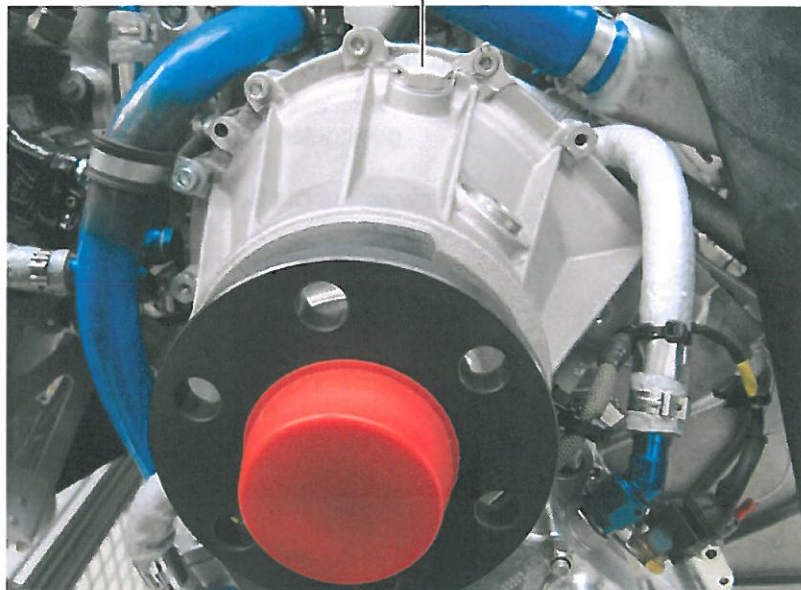
Figure 1

Reason: *Possible oil leakage due to a blockage of the oil filling plug vent hole. The oil leakage can possibly result in a slipping clutch and finally in a loss of power.*

Oil Filling Plug

1. Remove the oil filler plug and check for chips blocking the vent hole. See Fig. 1, 2, 3 and 4.
2. If no chip was found:
Install the oil filler plug and secure it using lock wire. Refer also to OM-02-02 Annex 13.

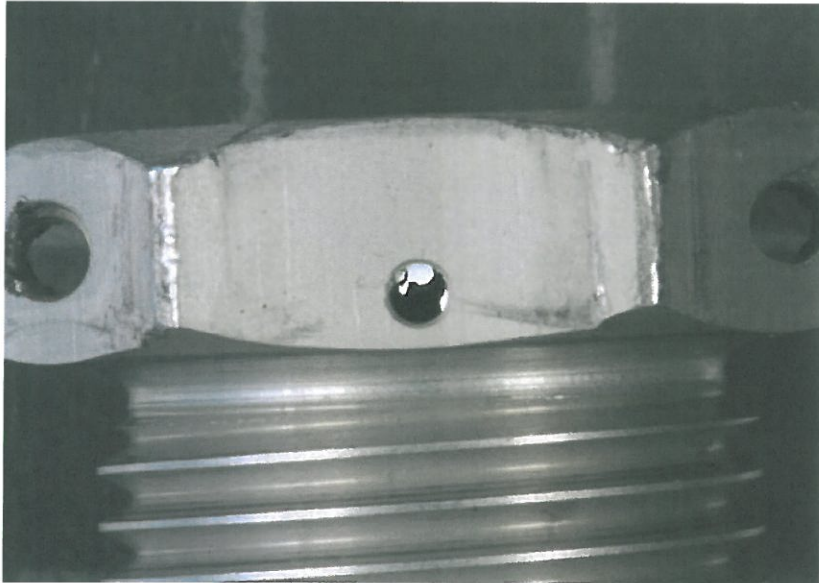
Figure 2 – Vent bore of the oil filler plug

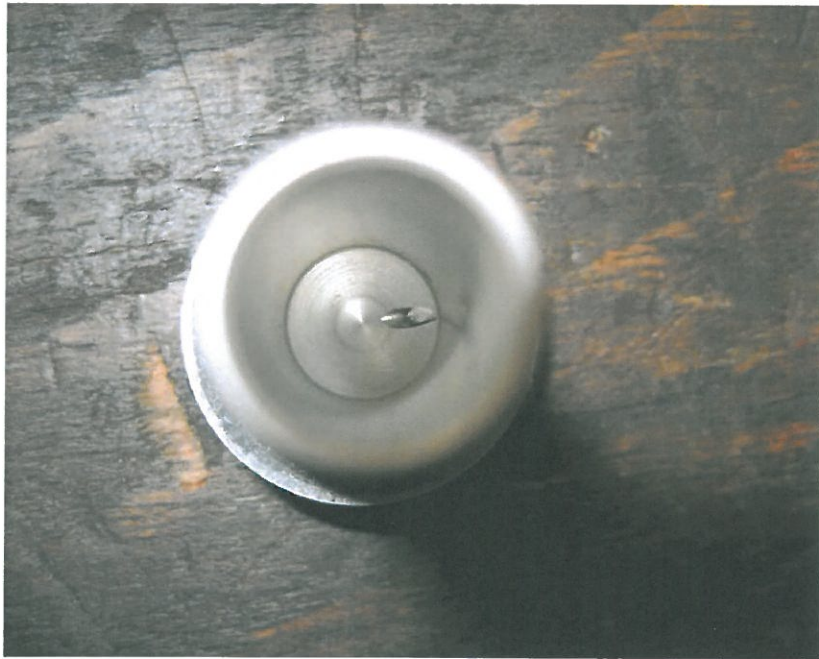
Figure 3 – Chip inside of the oil filler plug

4. If the gearbox does not show any leakages, remove any chips using appropriate means.

◆ **Note:** The bore must be clear and continuous.

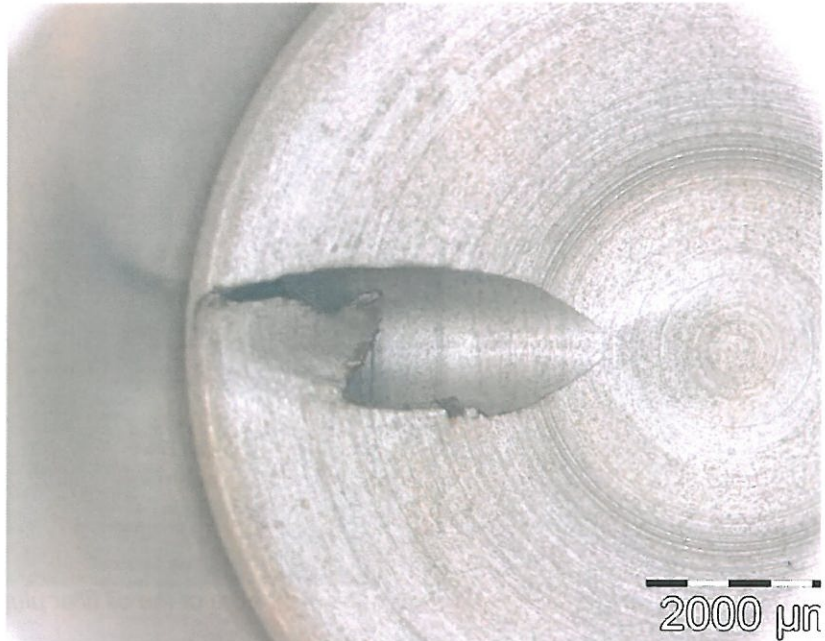
Figure 4 – Magnification of the chip inside of the oil filler plug

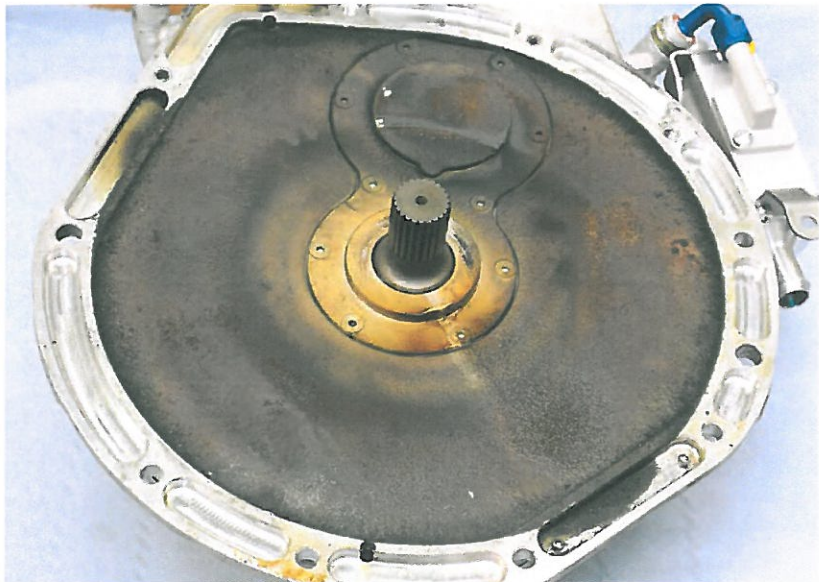
Figure 5 – Example for an oily gearbox

3. Disassemble the gearbox in accordance with RM-02-02 Chapter 72-10.01 or 72-10.15 and check the radial shaft sealing rings (at the clutch and the propeller shaft) on leakage.
In case of leakage the gearbox has to be exchanged. See Figures 5 and 6.
Otherwise proceed to step 4.
