SERVICE INFORMATION No. SI D4-159

Thielert Aircraft Engines Service Bulletin TM TAE 125-0022, Initial Issue
ATA-Code: 72-00

Technische Mitteilung Nr. / Datum: TM TAE 125-0022, Rev. 0 / 08.08.2012
Service Bulletin No. / Date TM TAE 125-0022, Rev. 0 / August 08, 2012

Betrifft: Abdichtung der Montageöffnung des Zylinderkurbelgehäuses
Subject: Sealing the Crankcase Assembly Opening

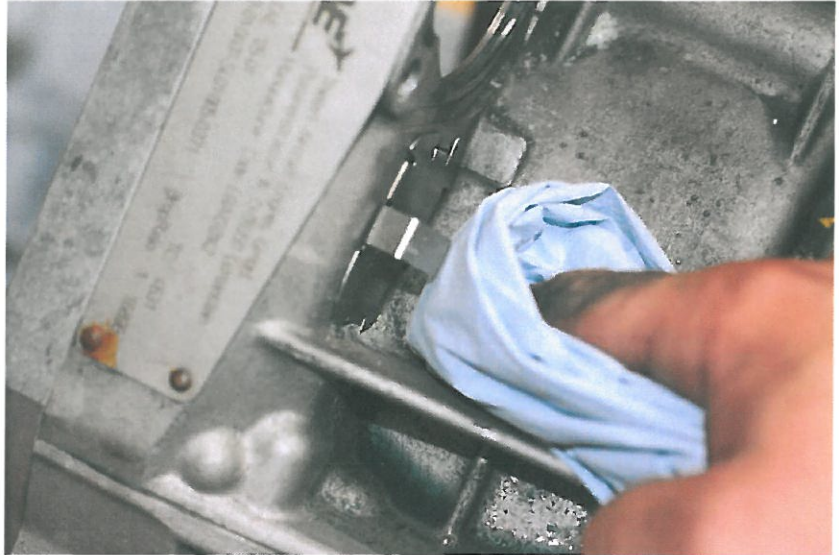
Bild 1 – Reinigung der Montageöffnung /
Fig. 1 – Clean the assembly opening

1. *Remove the starter in accordance to chapter 16.0 of the current Repair Manual RM-02-01.*
2. *Clean the surface of the crankcase and of the metal plate or plastic plate. The surfaces must be free of grease. See Fig. 1.*

■ **CAUTION:** *Use an appropriate cleaner (e.g. brake cleaner) only in combination with a paper towel! Do not apply the cleaner directly to the crankcase, because of possible clutch contamination followed by a potential malfunction!*

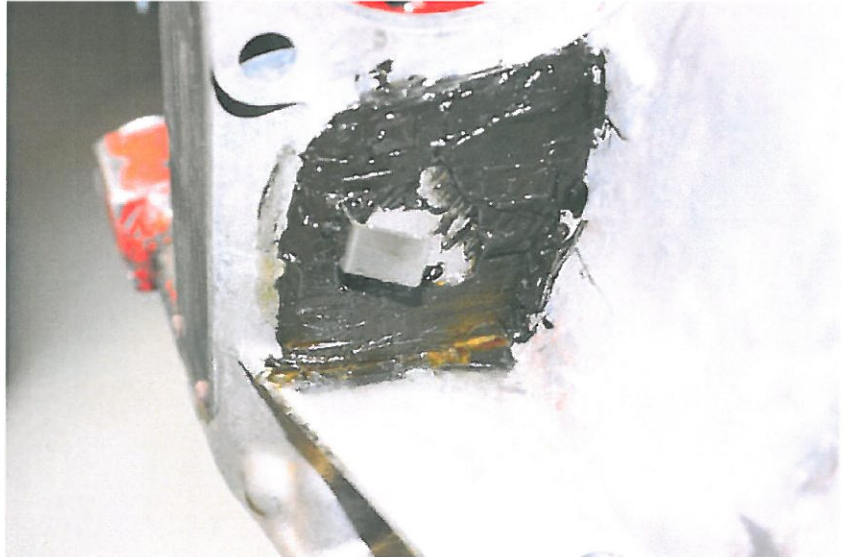
Bild 2 – Abgedichtete Montageöffnung
Fig. 2 – Sealed assembly opening

3. *Follow the instructions on the sealant bottle carefully.*
4. *Seal the assembly opening with the sealant. Make sure that the assembly opening is completely sealed. See Fig. 2 and Fig. 3.*

■ **CAUTION:** *The safety instructions of the sealant manufacturer must be observed!*

◆ **Note:** *The mounting surface of the starter must remain clean to ensure a installation of the starter without any difficulties.*
