SERVICE INFORMATION NO. SI 42-005

Engine

Technische Mitteilung Nr. / Datum: TM TAE 125-0003, Revision 5 / 01.06.05
Service Bulletin No. / Date TM TAE 125-0003, Revision 5 / June 1st, 2005

Betrifft: Öldrucksensor, Reparatursets POIL and PRAIL
Subject: Oil pressure sensor, repair sets POIL and PRAIL

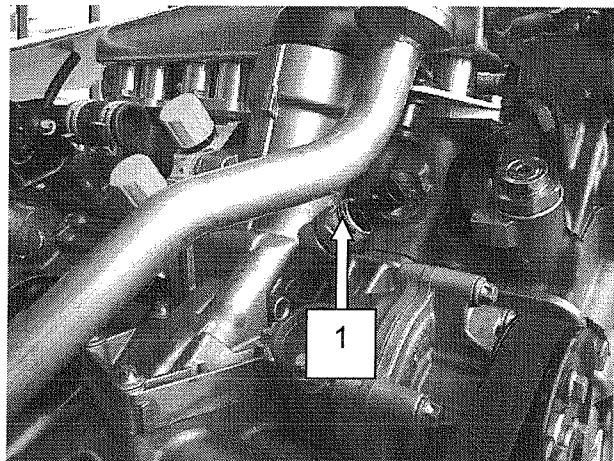
Bild / Figure 1

Einbaulage Öldrucksensor / Position Oil Pressure Sensor

Remove the electrical plug from the oil pressure sensor carefully (fig.1).

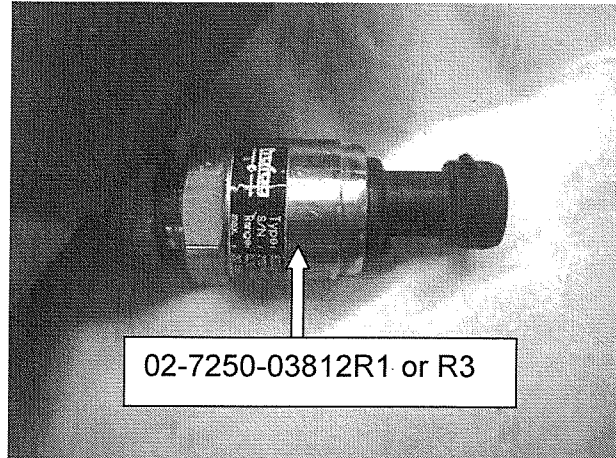
Bild 2 / figure 2
Alte Version (auszutauschen) / Old version (to exchange)

Install the new oil pressure sensor 02-7250-03812R4 (fig. 3) using a new sealing ring 02-7250-03139R2 in place of the old oil pressure sensor 02-7250-03812R1 or R3 (fig.2).

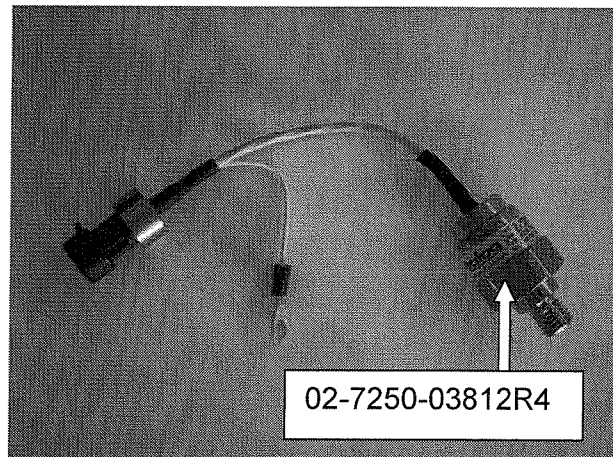
Bild 3 / figure 3
Neue Version (einzubauen) / New version (to install)

Torque: 20Nm.

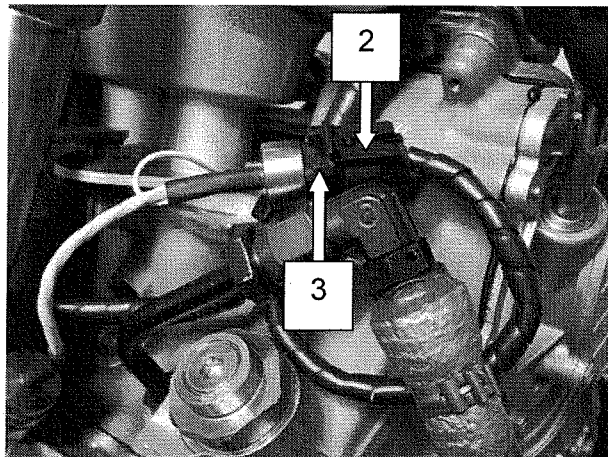
Bild 4 / figure 4

- 2 Anschluss Öldrucksensor / Connection Oil pressure sensor
- 3 Kabelbinder / Cable tie

Connect the new oil pressure sensor. Fix the plug connection to the cylinder head using cable ties (fig. 4 and fig. 5). Attention is to be paid absolutely to that, that the wires don't apply tension to the plug connection. Do not attach in no case the plug connection to the oil pipe.
