## SERVICE INFORMATION NO. SI 42-008

Engine

Service Bulletin TM TAE 125-0003, Rev. 6, from Thielert Aircraft Engines GmbH.

<u>Technische Mitteilung Nr. / Datum:</u> <u>Service Bulletin No. / Date</u>	TM TAE 125-0003, Revision 6 / 15.06.05 TM TAE 125-0003, Revision 6 / June 15 <sup>th</sup> , 2005
<u>Betrifft:</u> <u>Subject:</u>	Öldrucksensor, Reparatursets POIL and PRAIL Oil pressure sensor, repair sets POIL and PRAIL
<u>Betroffenes Luftfahrtgerät:</u> <u>Type affected:</u>	TAE 125-01 TAE 125-01
<u>Betroffene Geräte-Nr.:</u> <u>Models affected:</u>	alle all
<u>Einstufung:</u> <u>Compliance:</u>	Kategorie 2 – Zuverlässigkeit Category 2 – reliability
<u>Dringlichkeit:</u>	Maßnahmen sind innerhalb der folgenden 100 Flugstunden auszuführen.
<u>Accomplishment:</u>	Measures have to be performed within the next 100 flight hours.
<u>Grund:</u> Steckeranschlüssen	<u>Reparatursets:</u> Vermeidung von Schäden an den <u>Öldrucksensor:</u> Vermeidung von Vibrationen am Öldrucksensorstecker
<u>Reason:</u>	<u>Repair sets:</u> Prevention of damages at the plug connections <u>Oil pressure sensor:</u> Prevention of vibrations at the oil pressure plug

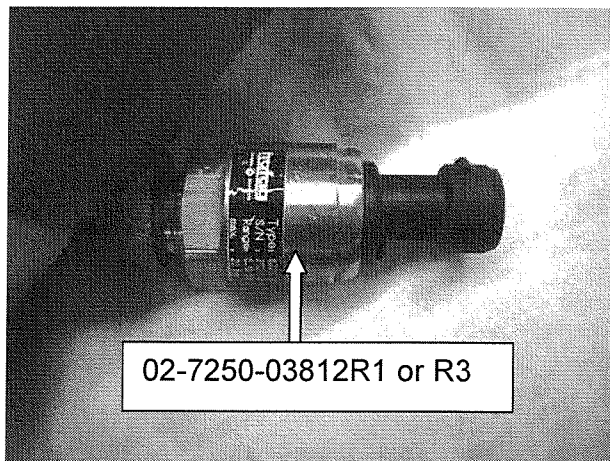
**Bild 2 / figure 2**  
Alte Version (auszutauschen) / Old version (to exchange)

*Install the new oil pressure sensor 02-7250-03812R4 (fig. 3) using a new sealing ring 02-7250-03805R1 in place of the old oil pressure sensor 02-7250-03812R1 or R3 (fig.2).*

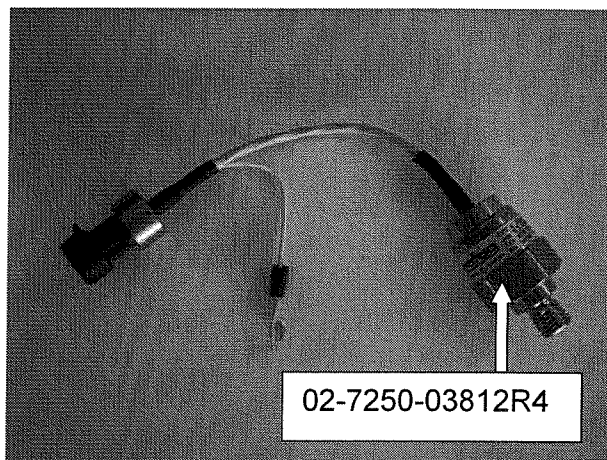
**Bild 3 / figure 3**  
Neue Version (einzubauen) / New version (to install)

*Torque: 20Nm.*

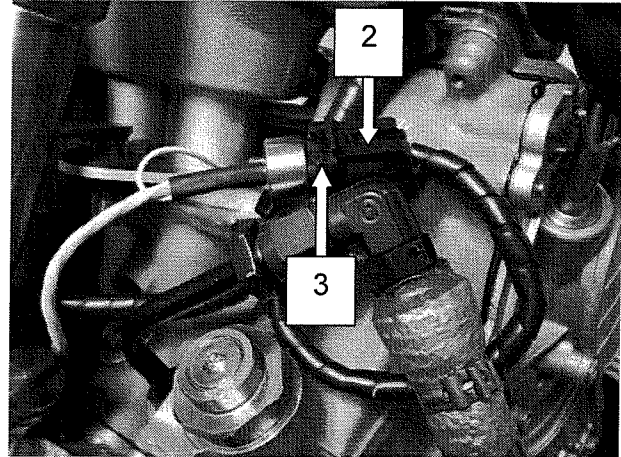
**Bild 4 / figure 4**

- 2 Anschluss Öldrucksensor / Connection Oil pressure sensor**
- 3 Kabelbinder / Cable tie**

*Connect the new oil pressure sensor. Fix the plug connection to the cylinder head using cable ties (fig. 4 and fig. 5). Attention is to be paid absolutely to that, that the wires don't apply tension to the plug connection. Do not attach in no case the plug connection to the oil pipe.*
