SERVICE INFORMATION NO. SI 42-028

Engine
ATA-Code: 72-00

Technische Mitteilung Nr. / Datum: TM TAE 125-0015, Revision 1 / 18.05.2006
Service Bulletin No. / Date TM TAE 125-0015, Revision 1 / May 18, 2006

Betrifft: Aluminiumleitung Kombipumpe – Modulblock
Subject: Aluminium Pipe Combined Pump – Module Block

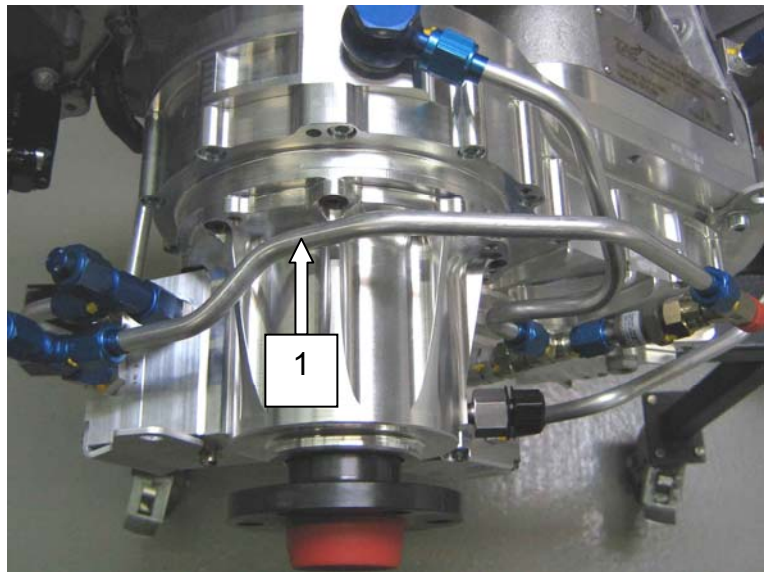
Bild 2 / Fig. 2

Grund: Vibrationen können Beschädigungen an der Aluminiumleitung Kombipumpe – Modulblock verursachen
Reason: Vibrations can cause damage to the aluminium pipe combined pump – module block

**1 Aluminiumleitung Kombipumpe – Modulblock (DA42) /
Aluminium Pipe Combined Pump – Module Block (DA42)**

1. Die Aluminiumleitung Kombipumpe – Modulblock demontieren.
Hierfür die Überwurfmutter der Aluminiumleitung lösen.
Siehe Bild 1 und Bild 2.

1. *Detach the aluminium pipe combined pump – module block. Do this by detaching the union nuts of the aluminium pipe.*

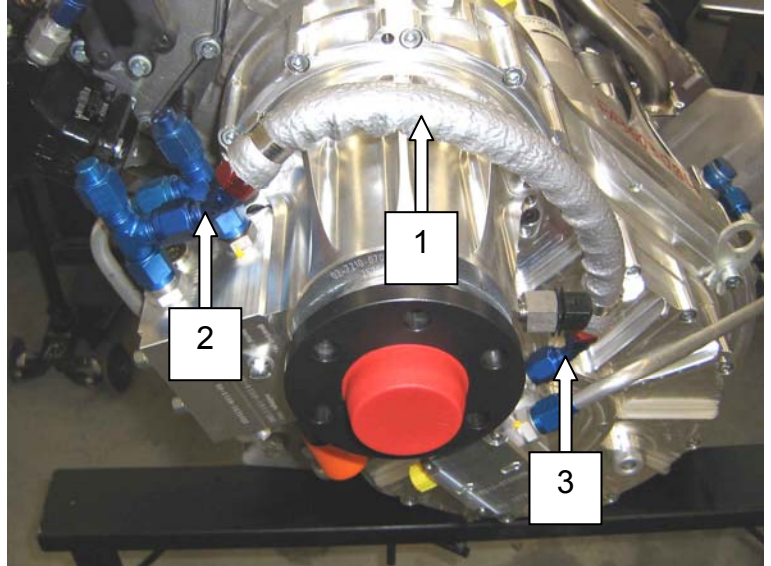
Bild 3 / Fig. 3

- 1 Schlauchleitung Kombipumpe – Modulblock /
Hose Combined Pump – Module Block
- 2 30° Schlauchanschluss / 30° Hose Connection
- 3 45° Schlauchanschluss / 45° Hose Connection

2. *Attach the new hose combined pump – module block P/N 02-6120-16023R1 or 02-6120-16022R1 (only for DA42 installation). Tighten the hose connections to the prescribed tightening torque. See Fig. 3 and Fig. 4.*

Tightening torque:
20 Nm

■ **CAUTION:** *Pay attention to the different angels of the hose connections. See Fig. 3 and Fig. 4.*

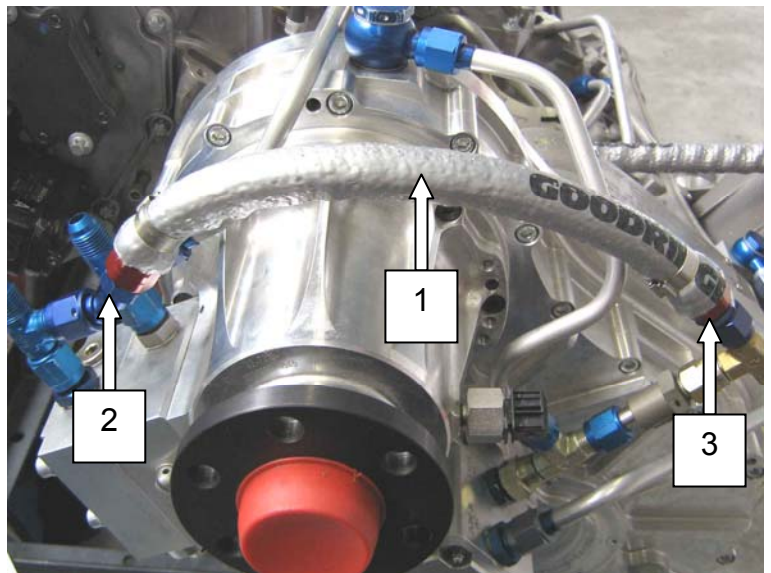
Bild 4 / Fig. 4

- 1 Schlauchleitung Kombipumpe – Modulblock (DA42) /
Hose Combined Pump – Module Block (DA42)
- 2 30° Schlauchanschluss / 30° Hose Connection
- 3 Gerader Schlauchanschluss / Straight Hose Connection
