SERVICE INFORMATION NO. SI 42-029

Technische Mitteilung Nr. / Datum: TM TAE 125-0015, Revision 2 / 31.05.2006
Service Bulletin No. / Date TM TAE 125-0015, Revision 2 / May 31, 2006

Betrifft: Aluminiumleitung Kombipumpe – Modulblock
Subject: Aluminum Pipe Combined Pump – Module Block

Betroffenes Luftfahrtgerät: TAE 125-01
Type affected: TAE 125-01

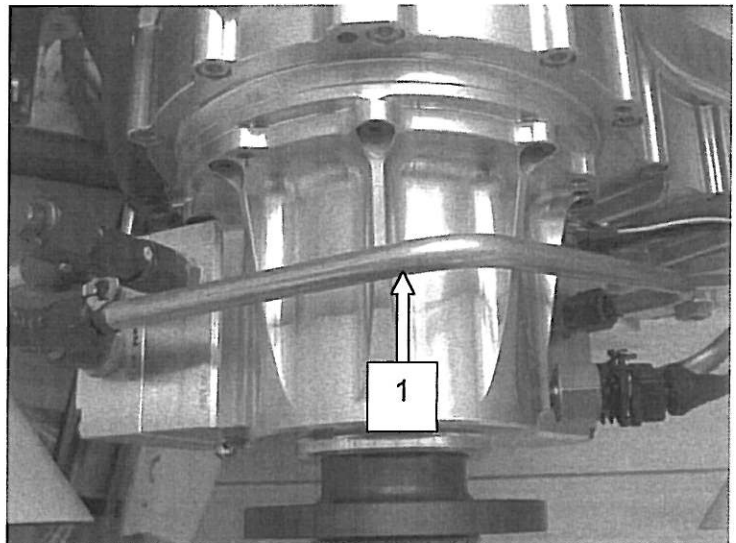
Bild 1 / Fig. 1

Grund: Vibrationen können Beschädigungen an der Aluminiumleitung Kombipumpe – Modulblock verursachen
Reason: Vibrations can cause damage to the aluminum pipe combined pump – module block

**1 Aluminiumleitung Kombipumpe – Modulblock /
Aluminum Pipe Combined Pump – Module Block**

1. Die Aluminiumleitung Kombipumpe – Modulblock demontieren. Hierfür die Überwurfmutter der Aluminiumleitung lösen. Siehe Bild 1 und Bild 2.

- Detach the aluminum pipe combined pump – module block. Do this by detaching the union nuts of the aluminum pipe.*

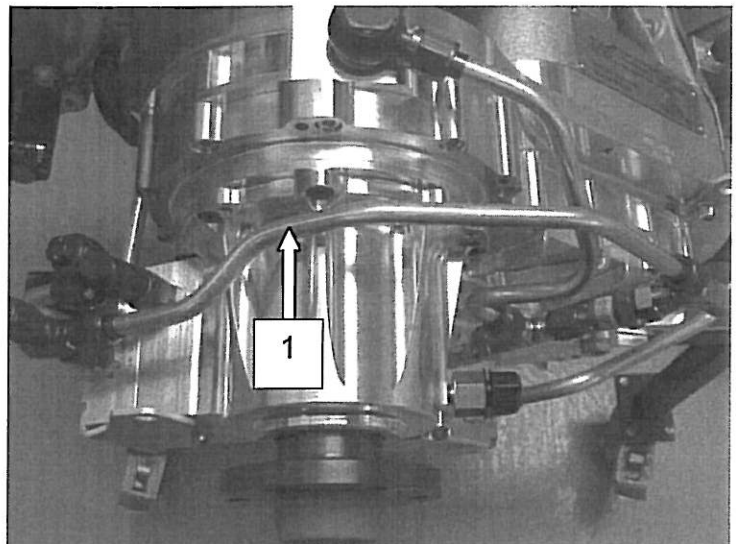
Bild 2 / Fig. 2

**1 Aluminiumleitung Kombipumpe – Modulblock (DA42) /
Aluminum Pipe Combined Pump – Module Block (DA42)**
