## SERVICE INFORMATION NO. SI 42-058

Thielert TAE Service Bulletin TM TAE 125-0017 Piston Cooling Nozzle Inspection, Rev. 0  
ATA-Code: 72-00

Technische Mitteilung Nr. / Datum: TM TAE 125-0017, Revision 0 / 14.12.2007  
Service Bulletin No. / Date TM TAE 125-0017, Revision 0 / December 14, 2007

Betrifft: Kolbenkühl Düsen  
Subject: Piston Cooling Nozzles

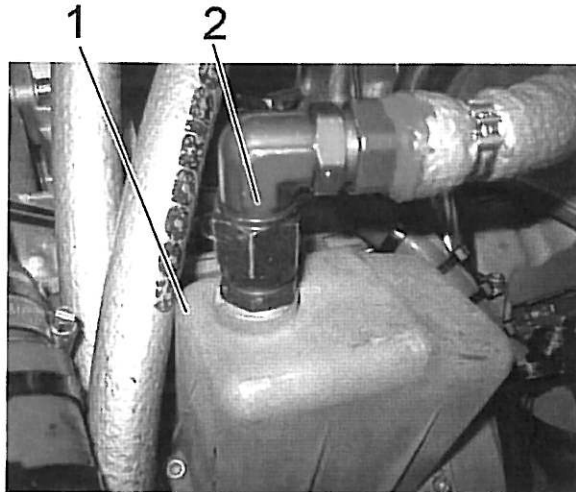
Bild 1 / Fig. 1

- 1 Vorabscheider /  
Pre-Separator
- 2 Blow-by Leitung /  
Blow-by Line

1. Drain the engine oil.
2. Check the drained engine oil for broken piston cooling nozzles. See Fig. 3.
3. Contact Thielert Aircraft Engines GmbH, if you detect a broken piston cooling nozzle.
4. Detach the blow-by line at the pre-separator. See Fig. 1.

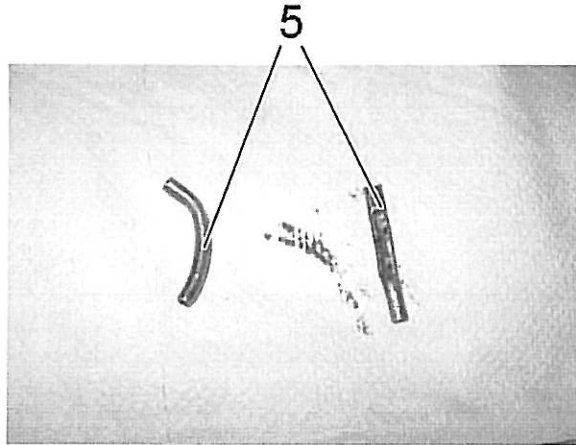
Bild 3 / Fig. 3

Reason: Since 2003 Thielert Aircraft Engines GmbH has sold more than 1700 aircraft engines installed in civil aircrafts. In between the fleet operation time passed 700,000 flight hours. Over the last four years there were 10 cases of failed piston cooling nozzles reported. This failure mode might, but not must, result in an In-Flight Shut Down.

5 Gebrochene Ölspritzdüsen /  
Broken Piston Cooling Nozzles

7. Remove the sealant residue at the oil pan and the pre-separator.
  - **CAUTION:** Ensure that no sealant residue can drop into the oil pan!
8. Search for broken piston cooling nozzles through the opening using a flexible magnet. See Fig. 3.

- **CAUTION:** Ensure that you search through the complete oil sump!
9. Contact Thielert Aircraft Engines GmbH, if you detect a broken piston cooling nozzle.
