SERVICE INFORMATION NO. SI 42-059

Thielert TAE Service Bulletin TM TAE 125-0017 Piston Cooling Nozzle Inspection, Rev. 1
ATA-Code: 72-00

Technische Mitteilung Nr. / Datum: TM TAE 125-0017, Revision 1 / 21.12.2007
Service Bulletin No. / Date TM TAE 125-0017, Revision 1 / December 21, 2007

Betrifft: Kolbenkühl Düsen
Subject: Piston Cooling Nozzles

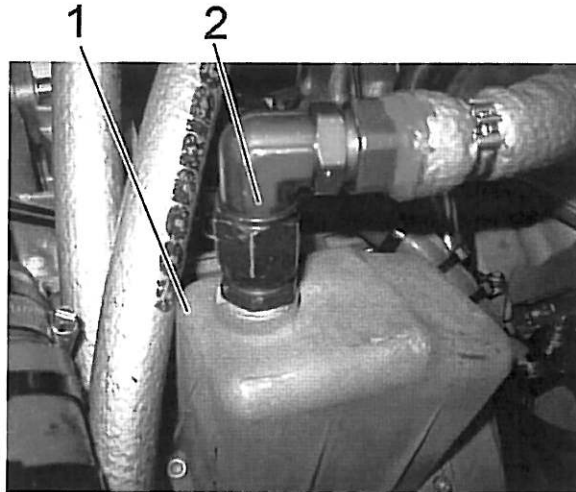
Bild 1 / Fig. 1

- 1 Vorabscheider /
Pre-Separator
- 2 Blow-by Leitung /
Blow-by Line

4. Detach the blow-by line at the pre-separator. See Fig. 1.
 - **CAUTION:** Whenever loosening or tightening connections fitted with a twin nipple, always hold the twin nipple steady.

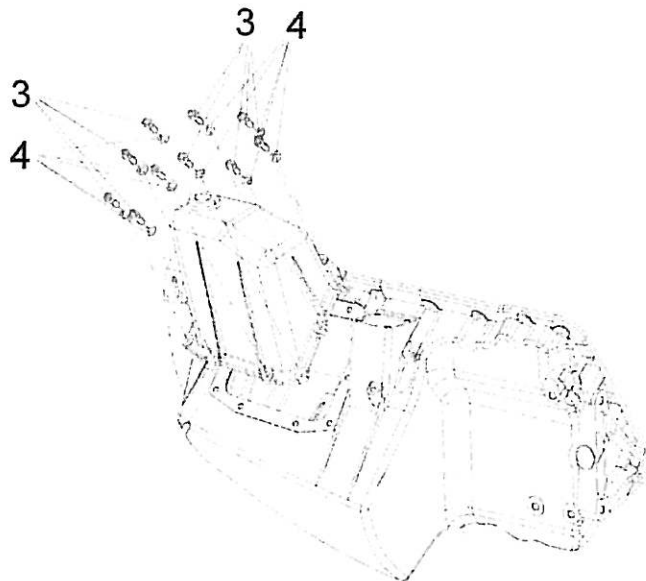
Bild 2 / Fig. 2

- 3 Schraube /
Bolt
- 4 Scheibe /
Washer

5. Remove the bolts and washers of the pre-separator. See Fig. 2.
6. Remove the pre-separator. See Fig. 2.
 - **CAUTION:** Ensure that no foreign objects can drop into the oil pan!

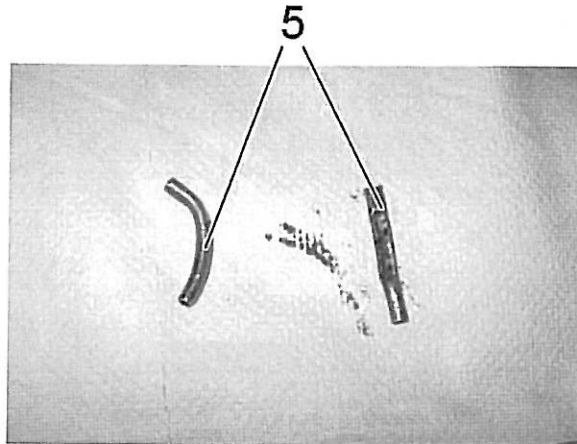
Bild 3 / Fig. 3

Reason: *Since 2003 Thielert Aircraft Engines GmbH has sold more than 1700 aircraft engines installed in civil aircrafts. In between the fleet operation time passed 700,000 flight hours. Over the last four years there were 10 cases of failed piston cooling nozzles reported. This failure mode may result in an In-Flight Shut Down, but not in all cases.*

5 Gebrochene Ölspritzdüsen /
Broken Piston Cooling Nozzles

7. Remove the sealant residue at the oil pan and the pre-separator.
 - **CAUTION:** Ensure that no sealant residue can drop into the oil pan!
8. Search for broken piston cooling nozzles through the opening using a flexible magnet. See Fig. 3.

- **CAUTION:** Ensure that you search through the complete oil sump!
9. Contact Thielert Aircraft Engines GmbH, if you detect a broken piston cooling nozzle.
