## SERVICE INFORMATION NO. SI 42-064

Thielert TAE Service Bulletin TM TAE 125-0017 Piston Cooling Nozzle Inspection, Rev. 2  
ATA-Code: 72-00

**Technische Mitteilung Nr. / Datum:** TM TAE 125-0017, Revision 2 / 22.02.2008  
**Service Bulletin No. / Date** TM TAE 125-0017, Revision 2 / February 22, 2008

**Betrifft:** Kolbenkühl Düsen  
**Subject:** Piston Cooling Nozzles

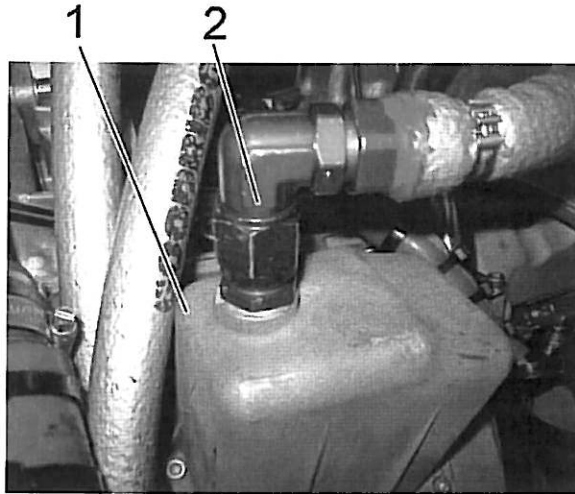
Bild 1 / Fig. 1

- 1 Vorabscheider /  
Pre-Separator
- 2 Blow-by Leitung /  
Blow-by Line

4. Detach the blow-by line at the pre-separator. See Fig. 1.
  - **CAUTION:** Whenever loosening or tightening connections fitted with a twin nipple, always hold the twin nipple steady.

13. Attach the blow-by line to the pre-separator.  
Tightening torque:  
45 Nm
  - **CAUTION:** Whenever loosening or tightening connections fitted with a twin nipple, always hold the twin nipple steady.

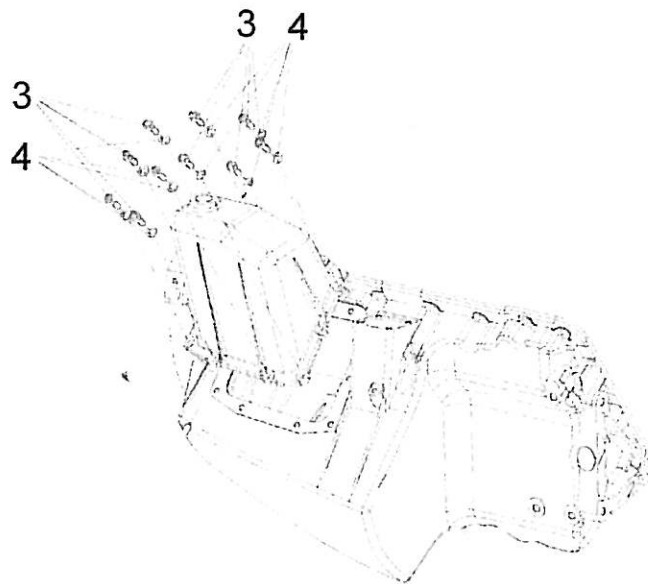
Bild 2 / Fig. 2

- 3 Schraube /  
Bolt
- 4 Scheibe /  
Washer

5. Remove the bolts and washers of the pre-separator. See Fig. 2.
6. Remove the pre-separator. See Fig. 2.
  - **CAUTION:** Ensure that no foreign objects can drop into the oil pan!

10. Make the sealing surfaces of the oil pan and the pre-separator oil-free.
11. Apply sealant to the sealing surface of the oil pan.
12. Attach the pre-separator with its bolts and washers to the oil pan.  
Tightening torque:  
10 Nm

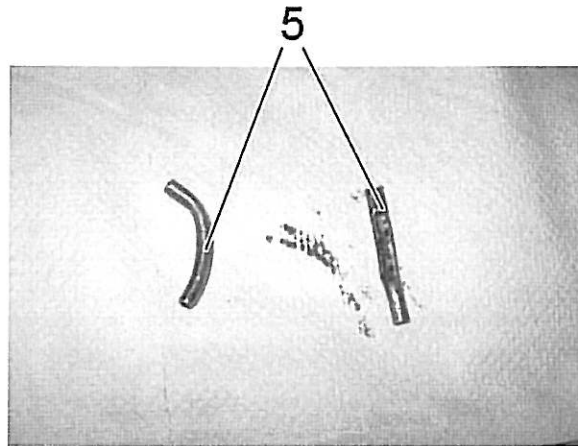
Bild 3 / Fig. 3

**Reason:** Since 2003 Thielert Aircraft Engines GmbH has sold more than 1700 aircraft engines installed in civil aircrafts. In between the fleet operation time passed 700,000 flight hours. Over the last four years there were 10 cases of failed piston cooling nozzles reported. This failure mode may result in an In-Flight Shut Down, but not in all cases.

5 Gebrochene Ölspritzdüsen /  
Broken Piston Cooling Nozzles

7. Remove the sealant residue at the oil pan and the pre-separator.
  - **CAUTION:** Ensure that no sealant residue can drop into the oil pan!
8. Search for broken piston cooling nozzles through the opening using a flexible magnet. See Fig. 3.

- **CAUTION:** Ensure that you search through the complete oil sump!
9. Contact Thielert Aircraft Engines GmbH, if you detect a broken piston cooling nozzle.
