SERVICE INFORMATION NO. SI 42-066

Thielert TAE Service Bulletin TM TAE 125-1005 P1 Bracket HP Line HPP-Fuel Rail Rev. 2
ATA-Code: 72-00

Service Bulletin No. / TM TAE 125-1005 P1, Rev. 2 / March 6th, 2008
Date:

Subject: *Installation of Bracket High-Pressure Fuel Line*

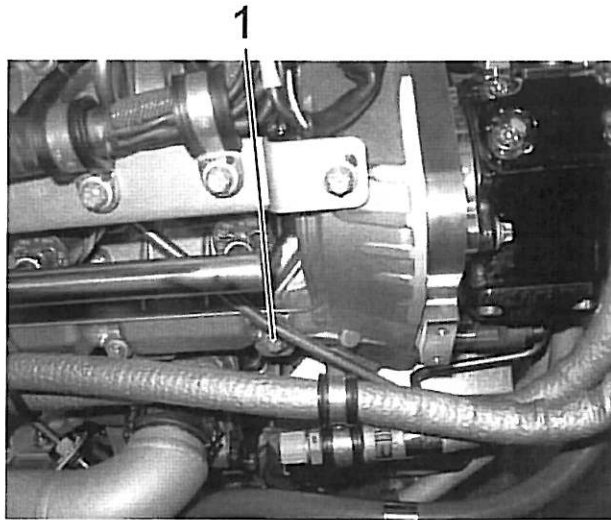
Bild 1 / Fig. 1

- 1 Schraube /
Screw

1. Detach the screw of the cylinder head cover. See Fig. 1.
2. Attach the spacer to the cylinder head cover. See Fig. 3.

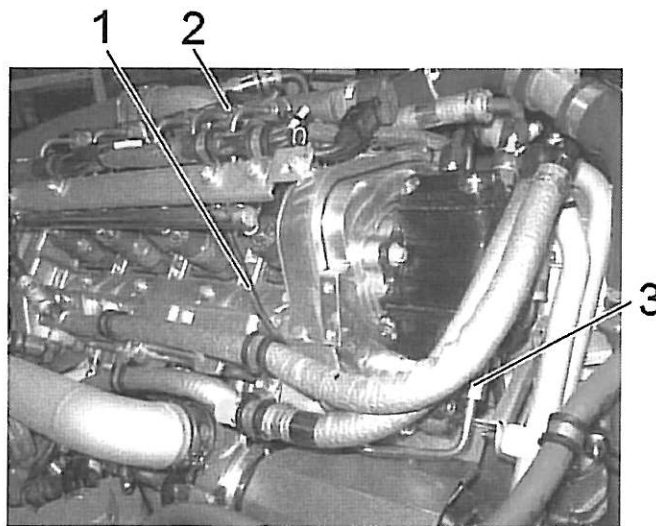
Bild 2 / Fig. 2

Reason: *Because of possible fractures by vibration on the High-Pressure Fuel Line, the following work sequences must be accomplished.*

- 1 Kraftstoffhochdruckleitung /
High-Pressure Fuel Line
2 Überwurfmutter Fuel Rail (SW18) /
Union Nut Fuel Rail (wrench size 18mm)
3 Überwurfmutter Hochdruckpumpe (SW14) /
Union Nut High-Pressure Pump (wrench size 14mm)

3. Remove the high-pressure fuel line. See Fig. 2.

9. Tighten the union nuts of the high-pressure fuel line. See Fig. 2.

Union nut high-pressure pump (wrench size 14mm): 22 Nm

Union nut fuel rail (wrench size 18mm): 27 Nm

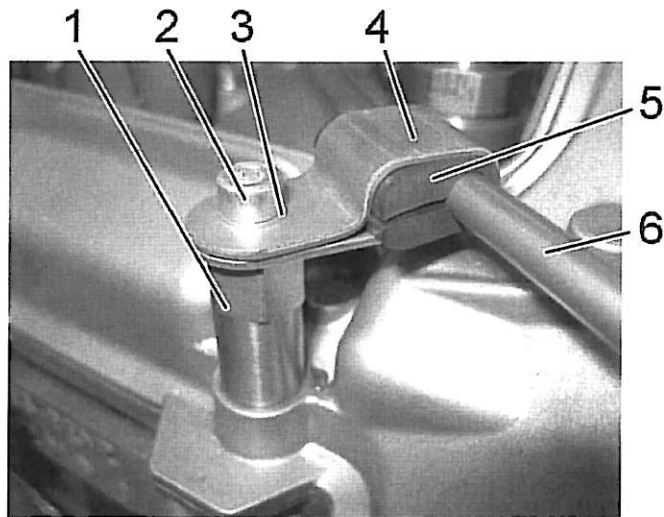
Bild 3 / Fig. 3

- 1 Abstandshalter /
Spacer
- 2 Schraube /
Screw
- 3 Scheibe /
Washer
- 4 Halter /
Fastener
- 5 Beilage /
Insert
- 6 Kraftstoffdruckleitung /
High-Pressure Fuel Line

5. Attach the fastener and the insert to the high-pressure fuel line. See Fig. 3.
6. Attach the fastener to the spacer using one bolt and one washer. See Fig. 3.

■ **CAUTION:** The high-pressure fuel line and the fastener must be installed free of any tension!

8. Tighten the screw of the fastener. See Fig. 3.
