SERVICE INFORMATION NO. SI 42-074

Thielert TAE Service Bulletin TM TAE 125-1006 P1
ATA-Code: 72-00

Service Bulletin No. / TM TAE 125-1006 P1, Initial Issue / May 22, 2008
Date:

Betrifft: Inspektion Kupplung
Subject: *Clutch Inspection*

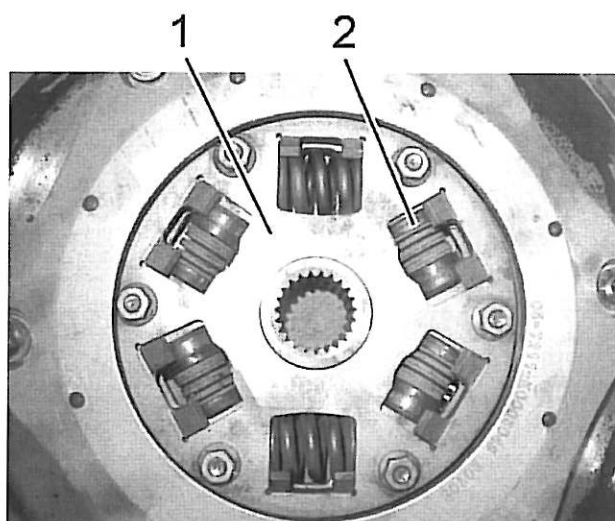
Bild 1 / Fig. 1

3. Check the clutch for broken and partially broken disk springs. See Fig. 1, Fig. 2 and Fig 3.

- 1 Kupplung /
Clutch
- 2 Komplettes Tellerfederpaket /
Complete Disk Spring Package

4. If broken or partially broken disk springs are detected, the clutch must be replaced in accordance with the current Repair Manual RM-02-02, Chapter 72-10.02.

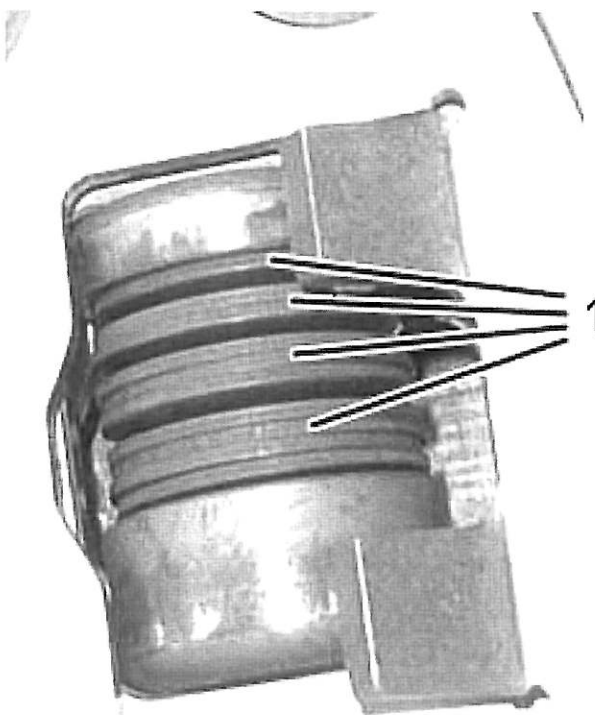
Bild 2 / Fig. 2

◆ Note: Every complete disk spring package must contain four single disk spring packages consisting of 1, 2, 3 and 4 disk springs. See Fig. 1 and Fig 2.

- 1 Tellerfederpakete, bestehend aus 1, 2, 3 und 4 Tellerfedern /
Disk Spring Packages consisting of 1, 2, 3 and 4 Disk Springs

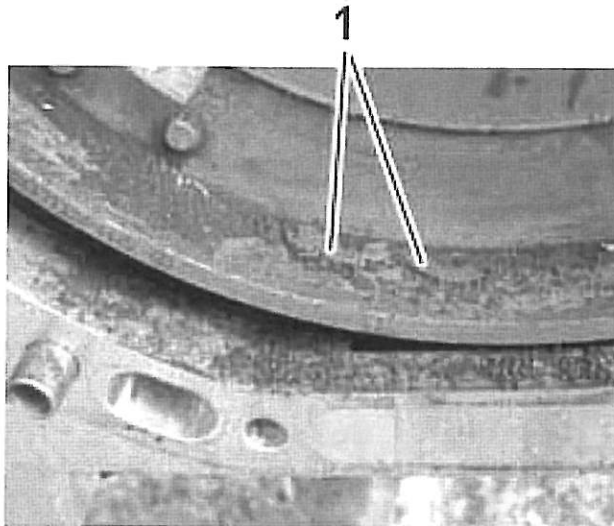
Bild 3 / Fig. 3

Reason: Possible fractures of the clutch disk springs.

1 Gebrochene Tellerfedern /
Broken Disk Springs**Bemerkungen:**

◆ Note: If broken or partially broken disk springs are detected, contact Thielert Aircraft Engines GmbH. Please submit significant photos of the clutch to support@thielert.com.
