SERVICE INFORMATION NO. SI 42-076/1

Thielert TAE Service Bulletin TM TAE 125-1006 P1, Rev. 1
ATA-Code: 72-00

<u>Technische Mitteilung Nr. / Datum:</u>	TM TAE 125-1006 P1, Rev. 1 / 30.05.2008
<u>Service Bulletin No. / Date:</u>	TM TAE 125-1006 P1, Rev. 1 / May 30, 2008
<u>Betrifft:</u>	Austausch Kupplung
<u>Subject:</u>	Replace Clutch
<u>Betroffenes Luftfahrtgerät:</u>	TAE 125-02-99 (CENTURION 2.0)
<u>Type affected:</u>	TAE 125-02-99 (CENTURION 2.0)
<u>Betroffene Geräte-Nr.:</u>	Kupplung mit der Teilenummer 05-7211-K000304. Die verbaute Kupplung ist in den Motor- und Wartungsunterlagen des entsprechenden Motors aufgeführt.
<u>Models affected:</u>	Clutch with P/N 05-7211-K000304. The installed clutch is listed in the Engine and Maintenance Records of the appropriate Engine.
<u>Einstufung:</u>	Kategorie P1 – Sicherheit
<u>Classification:</u>	Category P1 – Safety
<u>Ausführung bis:</u>	Austausch Kupplung TSI von 0 Std. bis 50 Std.: Nach 50 Std. (TSI) Austausch Kupplung TSI von 51 Std. bis 300 Std.: Weiterer Betrieb ist nur für den Überführungsflug zum nächsten Wartungsbetrieb gestattet, um die in dieser Technischen Mitteilung genannten Maßnahmen durchzuführen. Dieser Flug ist limitie

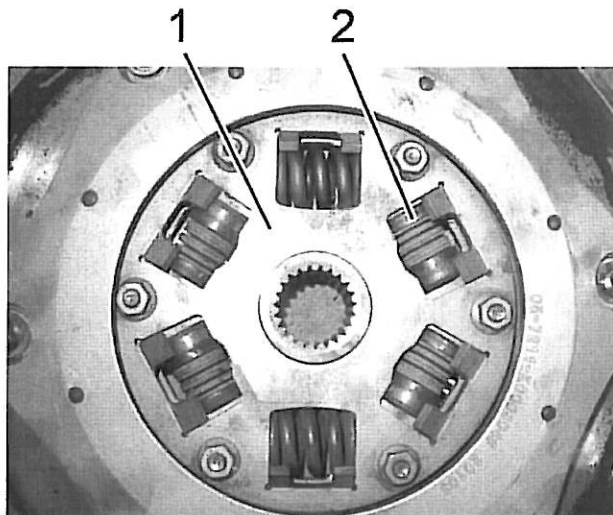
Bild 1 / Fig. 1

Reason: Possible fractures of the clutch disk springs.

- 1 Kupplung /
Clutch
- 2 Komplettes Tellerfederpaket /
Complete Disk Spring Package

3. Replace the clutch in accordance with the current Repair Manual RM-02-02, Chapter 72-10.02.
