SERVICE INFORMATION NO. SI-42-115

Thielert Aircraft Engines Service Bulletin TM TAE 125-0020, Initial Issue.
ATA-Code: 61-20

Technische Mitteilung Nr. / Datum: TM TAE 125-0020, Erstausgabe / 20.08.2009
Service Bulletin No. / Date: TM TAE 125-0020, Initial Issue / August 20, 2009

Betrifft: Constant Speed Unit – Schwingungsdämpfer
Subject: Constant Speed Unit – Vibration Isolator

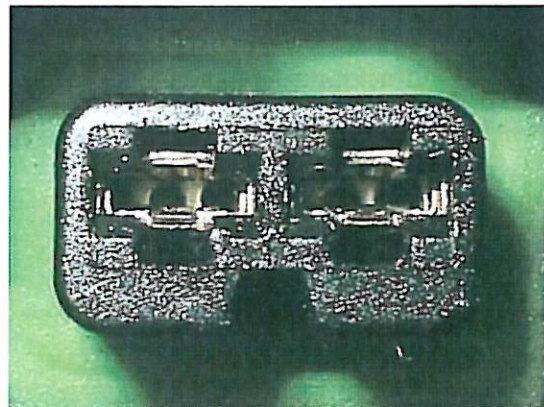
Bild 1 Crimp-Kontakte aufgebogen
 => Stecker und Kontakte ersetzen !!!

◆ **Hinweis:** Bei aufgebogenen oder verbrannten Crimp-Kontakten müssen der Stecker und die Kontakte ersetzt werden. Für detaillierte Informationen zum Ersetzen des Steckers und der Kontakte kann Thielert Aircraft Engines GmbH kontaktiert werden.

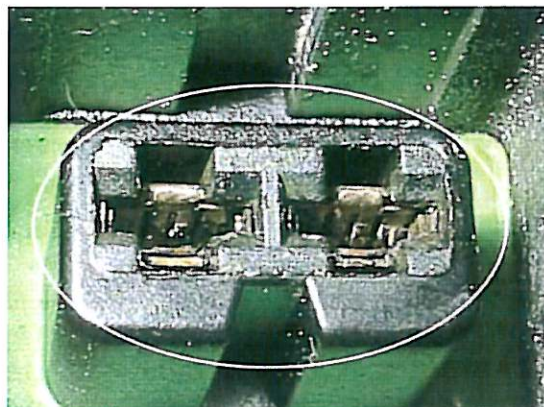
Bild 2 Crimp-Kontakte verbrannt
 => Stecker und Kontakte ersetzen !!!

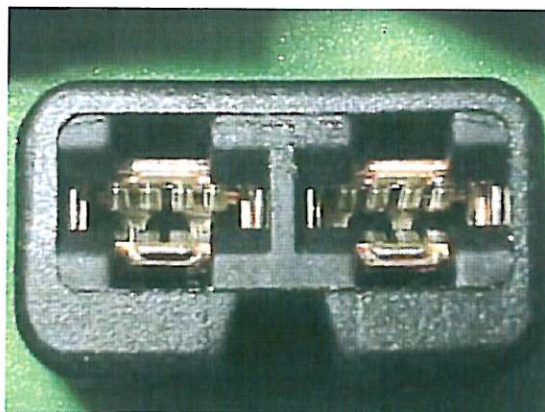
Bild 3 Crimp-Kontakte in Ordnung

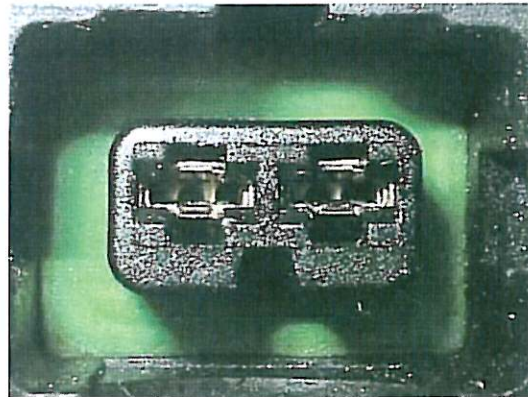
Figure 1 *Crimp contacts worn out
=> replace plug and crimp contacts !!!*

◆ **Note:** *If the crimp contacts are worn out or burned, the plug and the crimp contacts must be replaced. For detailed information on replacing the plug and the contacts, please contact Thielert Aircraft Engines GmbH.*

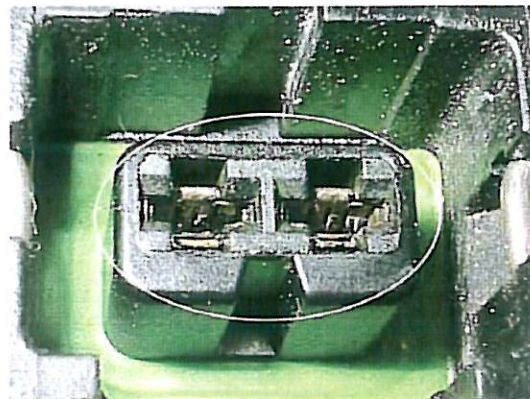
Figure 2 *Crimp contacts burned
=> replace plug and crimp contacts !!!*

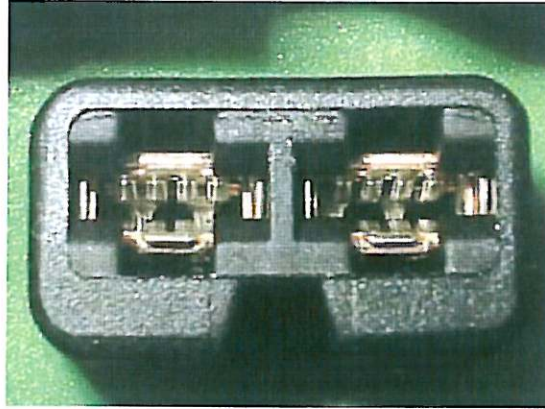
Figure 3 Crimp contacts in good condition
