## SERVICE INFORMATION NO. SI 42-128

Thielert Aircraft Engines GmbH TM TAE 125-0017, Revision 3 Piston Cooling Nozzles  
ATA-Code: 72-50

Technische Mitteilung Nr. / Datum: TM TAE 125-0017, Revision 3 / 05.03.2010  
Service Bulletin No. / Date TM TAE 125-0017, Revision 3 / March 05, 2010

Betrifft: Kolbenkühl Düsen  
Subject: Piston Cooling Nozzles

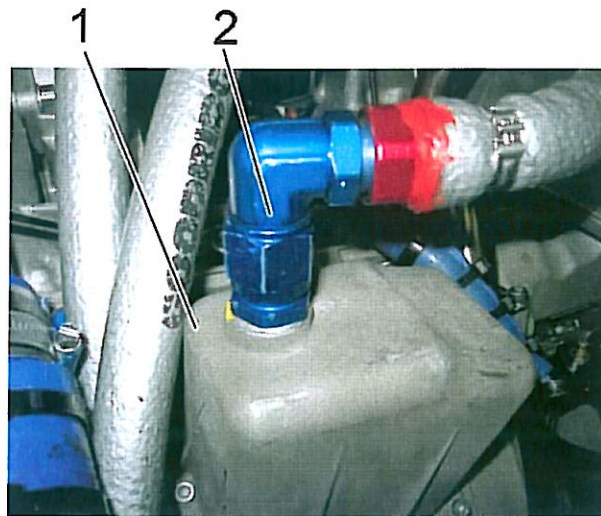
Bild 1 / Fig. 1

- 1 Vorabscheider /  
Pre-Separator
- 2 Blow-by Leitung /  
Blow-by Line

4. Detach the blow-by line at the pre-separator. See Fig. 1.
  - **CAUTION:** Whenever loosening or tightening connections fitted with a twin nipple, always hold the twin nipple steady.

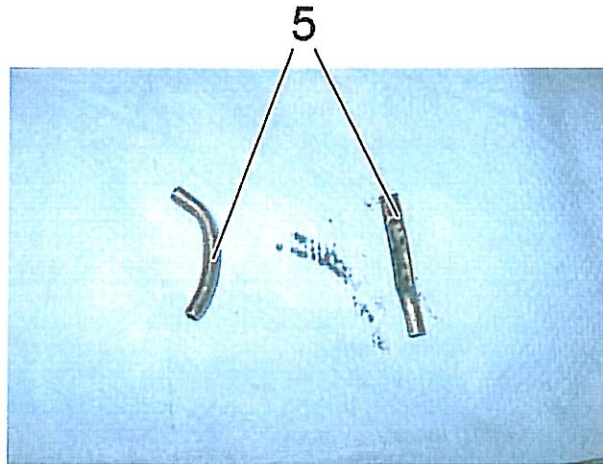
**Bild 3 / Fig. 3**

Reason: *Since 2003 Thielert Aircraft Engines GmbH has sold more than 1700 aircraft engines installed in civil aircrafts. In between the fleet operation time passed 700,000 flight hours. Over the last four years there were 10 cases of failed piston cooling nozzles reported. This failure mode may result in an In-Flight Shut Down, but not in all cases.*

- 5 Gebrochene Ölspritzdüsen /  
Broken Piston Cooling Nozzles**

1. Drain the engine oil.
2. Check the drained engine oil for broken piston cooling nozzles. See Fig. 3.
3. Contact Thielert Aircraft Engines GmbH, if you detect a broken piston cooling nozzle.

7. Remove the sealant residue at the oil pan and the pre-separator.
  - **CAUTION:** Ensure that no sealant residue can drop into the oil pan!
8. Search for broken piston cooling nozzles through the opening using a flexible magnet. See Fig. 3.

5. Search for broken piston cooling nozzles through the opening of the pre-separator using a flexible borescope. See Fig. 3.

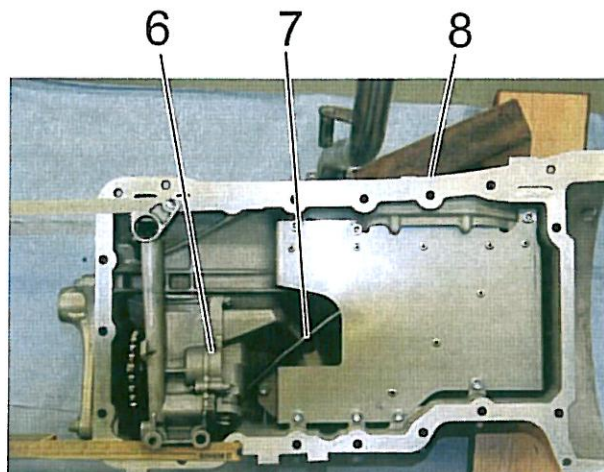
**Bild 4 / Fig. 4**

- 6 Ölpumpe /  
Oil Pump**
- 7 Flexibler Magnet, Flexibles Boroskop /  
Flexible Magnet, Flexible Boroscope**
- 8 Öffnung Vorabscheider /  
Opening Pre-Separator**

- **CAUTION:** Ensure that you search through the complete oil pan! Please pay special attention to the oil pan area under the oil pump! See Fig. 4, 5, 6, 7, 8, 9 and 10.

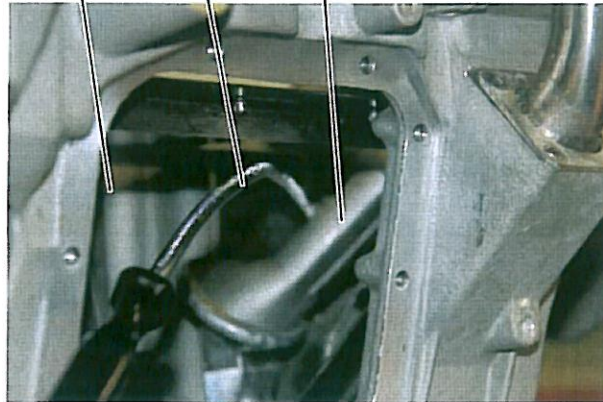
**Bild 5 / Fig. 5**

- 9 Öffnung Vorabscheider /  
Opening Pre-Separator
- 10 Flexibler Magnet, Flexibles Boroskop /  
Flexible Magnet, Flexible Boroscope
- 11 Ölpumpe /  
Oil Pump

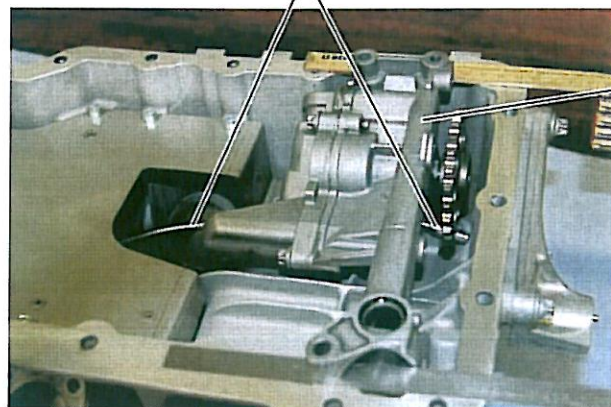
**Bild 6 / Fig. 6**

- 12 Flexibler Magnet, Flexibles Boroskop /  
Flexible Magnet, Flexible Boroscope
- 13 Ölpumpe /  
Oil Pump

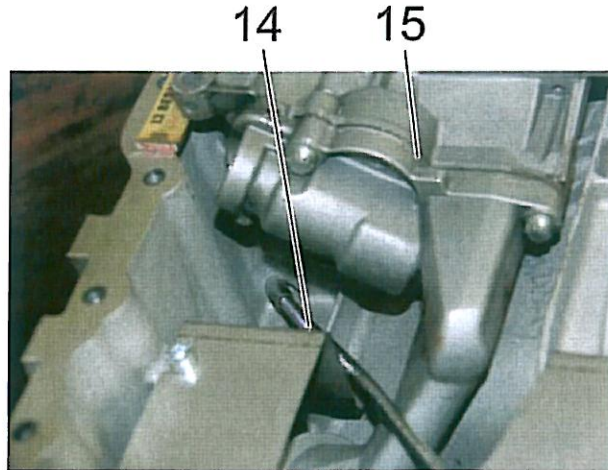
**Bild 7 / Fig. 7**

- 14** Flexibler Magnet, Flexibles Boroskop /  
*Flexible Magnet, Flexible Boroscope*
- 15** Ölpumpe /  
*Oil Pump*

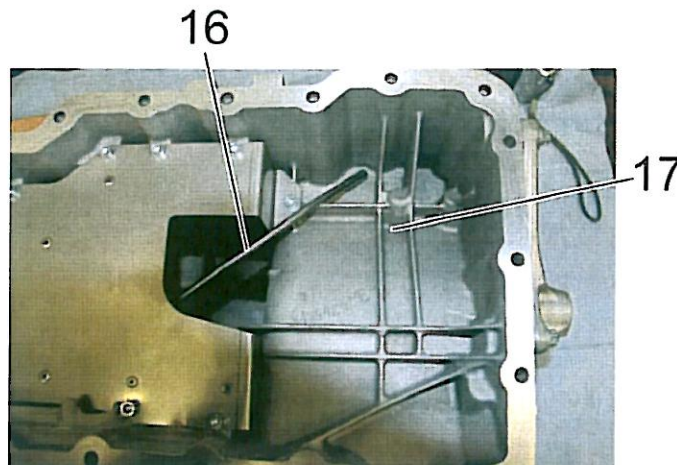
**Bild 8 / Fig. 8**

- 16** Flexibler Magnet, Flexibles Boroskop /  
*Flexible Magnet, Flexible Boroscope*
- 17** Bereich der Ölwanne unter der Ölpumpe /  
*Area of oil pan under oil pump*

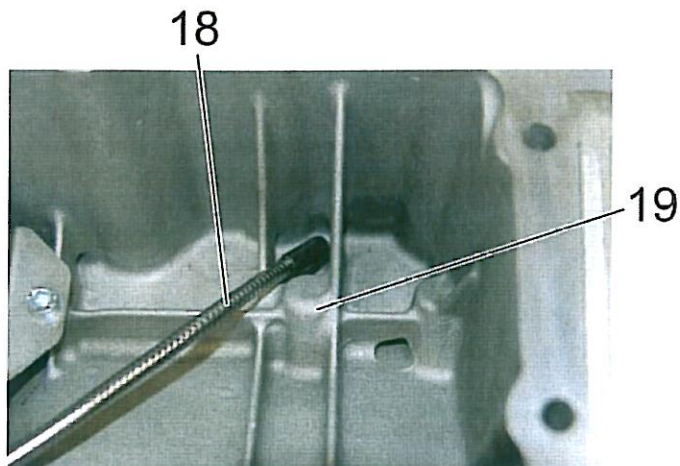
Bild 9 / Fig. 9

- 18 Flexibler Magnet, Flexibles Boroskop /  
*Felxible Magnet, Flexible Boroscope*
- 19 Bereich der Ölwanne unter der Ölpumpe /  
*Area of oil pan under oil pump*

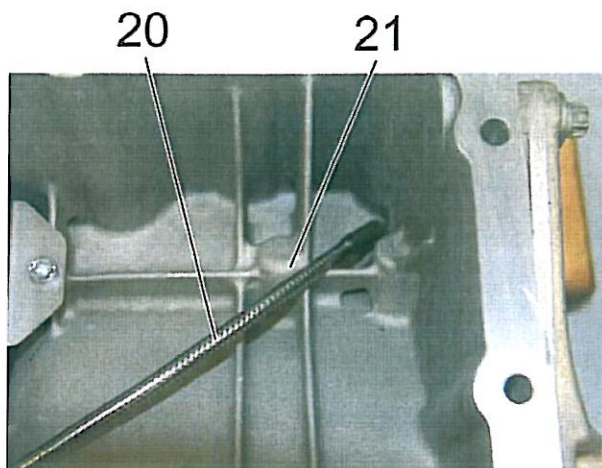
Bild 10 / Fig. 10

- 20 Flexibler Magnet, Flexibles Boroskop /  
*Felxible Magnet, Flexible Boroscope*
- 21 Bereich der Ölwanne unter der Ölpumpe /  
*Area of oil pan under oil pump*
