SERVICE INFORMATION No. SI 42-169

Thielert Service Bulletin TM TAE 125-1015 P1, Initial Issue, Gearbox Oil Filling Plug ATA-Code: 71-00

TM TAE 125-1015 P1; Initial Issue

Technische Mitteilung / Service Bulletin

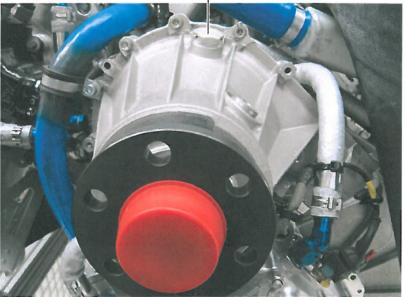
Bild 1

Öleinfüllschraube

Thielert Aircraft Engines GmbH Platanenstrasse 14Tel: +49 37204 696-0 Fax: +49 37204 696-2912 www.centurion-engines.com info@centurion-engines.com09350 Lichtenstein, Germanyinfo@centurion-engines.com
	TM TAE 125-1015 P1; Initial Issu
<u>Maßnahmen:</u>	 Die Öleinfüllschraube entfernen und prüfen, ob sich ein Span vor die Entlüftungsbohrung gesetzt hat. Siehe Bilder 1, 2, 3 und 4. <u>Wurde kein Span gefunden:</u> Die Öleinfülleinschraube wieder einsetzen und mit Sicherungsdraht sichern. Siehe auch OM-02-02, Anhang 13. <u>Anzugsmoment:</u> 35 Nm <u>Wurde ein Span gefunden:</u> Die folgenden Schritte müssen ausgeführt werden: Das Getriebe gemäß RM-02-02 Kapitel 72-10.01 oder 72-10.15 demontieren und die Radialwellendichtringe (an Kupplung und Propellerwelle) auf Undichtigkeit prüfen. Im Falle einer Undichtigkeit, muss das Getriebe getauscht werden Siehe Bilder 5 und 6. Ansonsten mit Schritt 4, fortfahren.

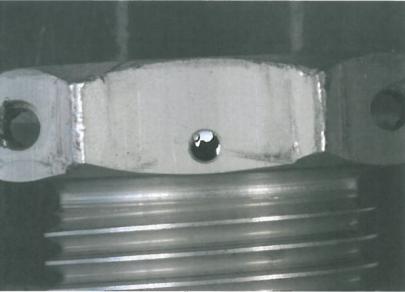
Bild 2 – Entlüftungsbohrung der Öleinfüllschraube

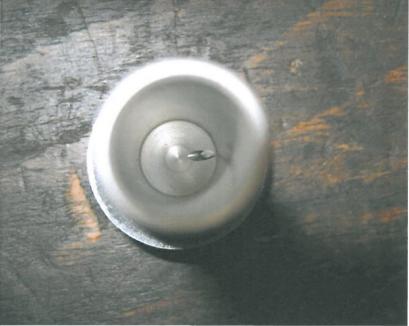
Bild 3 – Span innerhalb der Öleinfüllschraube

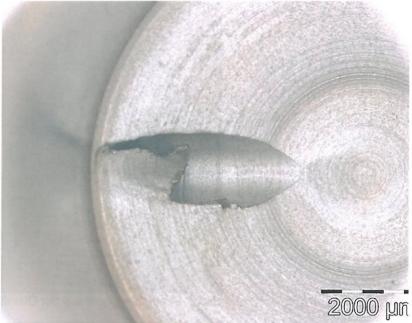
Bild 4 - Vergrößerung des Spans innerhalb der Öleinfüllschraube

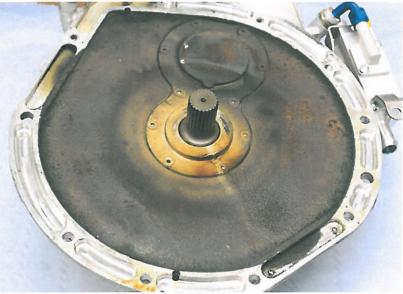
Bild 5 - Beispiel eines verölten Getriebes

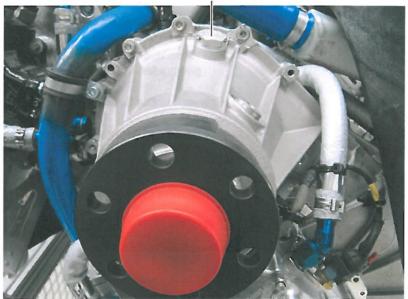
Figure 1

Oil Filling Plug

- 1. Remove the oil filler plug and check for chips blocking the vent hole. See Fig. 1, 2, 3 and 4.
- 2. If no chip was found: Install the oil filler plug and secure it using lock wire. Refer also to OM-02-02 Annex 13. **Tightening Torque:** 35 Nm If a chip was found: The following steps must be performed:
- 3. Disassemble the gearbox in accordance with RM-02-02 Chapter 72-10.01 or 72-10.15 and check the radial shaft sealing rings (at the clutch and the propeller shaft) on leakage. In case of leakage the gearbox has to be exchanged. See Figures 5 and 6. Otherwise proceed to step 4.

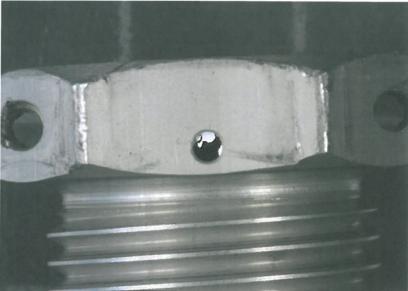
Figure 2 – Vent bore of the oil filler plug

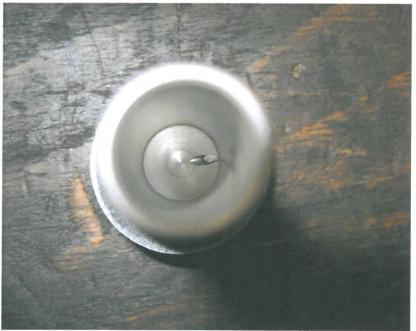
Figure 3 – Chip inside of the oil filler plug

- 4. If the gearbox does not show any leakages, remove any chips using appropriate means.
- Note: The bore must be clear and continuous.
 - Install the oil filler plug and secure it using lock wire. Refer also to OM-02-02 Annex 13. Tightening Torque: 35 Nm
 - Carry out a ground run with data recording equipment in accordance with the current Operation and Maintenance Manual (OM-02-02).
 - 7. Carry out a visual inspection and check for leaks.

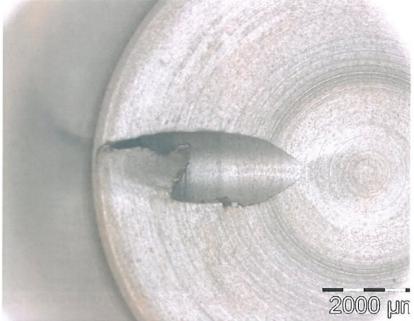
Figure 4 – Magnification of the chip inside of the oil filler plug

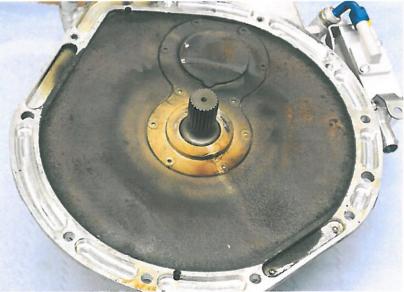
Figure 5 – Example for an oily gearbox
