SERVICE INFORMATION No. SI 42-173

Thielert Aircraft Engines Service Bulletin TM TAE 125-0022, Initial Issue
ATA-Code: 72-00

Technische Mitteilung Nr. / Datum: TM TAE 125-0022, Rev. 0 / 08.08.2012
Service Bulletin No. / Date TM TAE 125-0022, Rev. 0 / August 08, 2012

Betrifft: Abdichtung der Montageöffnung des Zylinderkurbelgehäuses
Subject: Sealing the Crankcase Assembly Opening

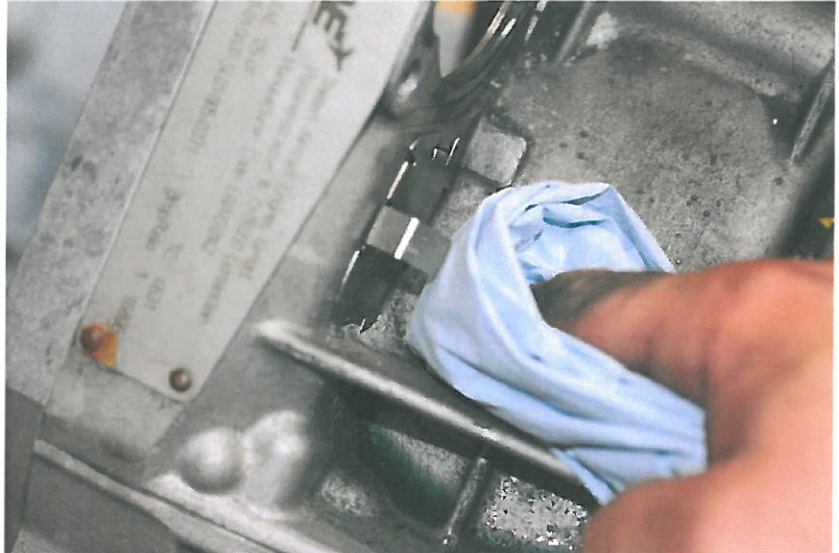
Grund: Mögliche Beschädigung der Kupplung aufgrund von Kontamination durch die Montageöffnung des Kurbelgehäuses.
Reason: Possible clutch malfunction due to a contamination via the crankcase assembly opening.

Bild 1 – Reinigung der Montageöffnung /
Fig. 1 – Clean the assembly opening

1. *Remove the starter in accordance to chapter 16.0 of the current Repair Manual RM-02-01.*
2. *Clean the surface of the crankcase and of the metal plate or plastic plate. The surfaces must be free of grease. See Fig. 1.*

■ **CAUTION:** *Use an appropriate cleaner (e.g. brake cleaner) only in combination with a paper towel! Do not apply the cleaner directly to the crankcase, because of possible clutch contamination followed by a potential malfunction!*

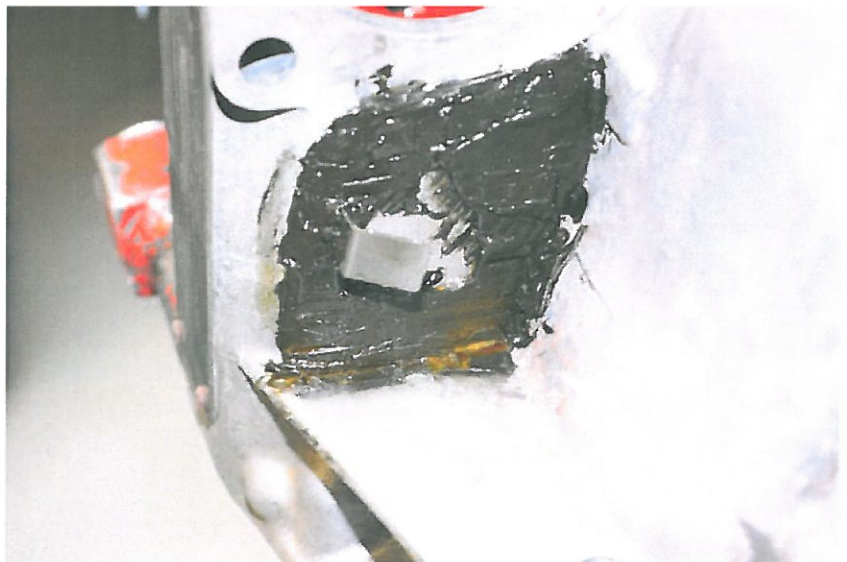
Bild 2 – Abgedichtete Montageöffnung
Fig. 2 – Sealed assembly opening

3. *Follow the instructions on the sealant bottle carefully.*
4. *Seal the assembly opening with the sealant. Make sure that the assembly opening is completely sealed. See Fig. 2 and Fig. 3.*

5. *Allow the sealant cure at least 8h before proceeding to step #6. See table.*
