**VORGESCHRIEBENE TECHNISCHE MITTEILUNG
MANDATORY SERVICE BULLETIN****MSB 20-061/1**

ersetzt / supersedes MSB 20-061

Type: DV 20
Serial numbers: 20003,
20005 through 20129

Replacement of the elevator bell crank assembly in the vertical stabilizer.

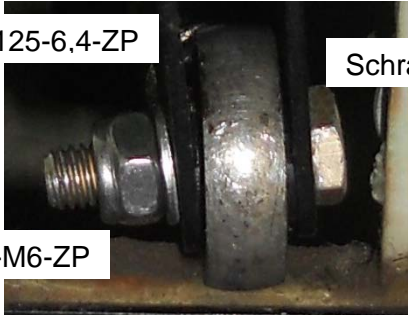
<p>Scheibe/Washer DIN 125-6,4-ZP</p> <p>Schraube/Bolt LN 9037-06024</p> <p>Mutter/Nut DIN 985-M6-ZP</p> <p>Abbildung 1: Verbindung Umlenkhebel Stoßstange Figure 1: Connection bell crank push rod</p>

<p>7.</p>	<p>Waagrechte Höhenruderstoßstange am kurzen Hebelarm des neuen Umlenkhebels verbinden (Verschraubung siehe Abbildung 1).</p> <p>Hinweis In Einbaulage befindet sich das Lager des Umlenkhebel oben und der längere Hebelarm zeigt nach hinten</p> <p>Hinweis Alle Schrauben am Umlenkhebel werden von rechts nach links eingesteckt.</p>	<p>Connect elevator horizontal push rod with the short lever arm of the new bell crank (for connection refer to figure 1).</p> <p>Note In installation position the bearing of the bell crank is on top and the longer lever arm is pointing against the flight direction</p> <p>Note All bolts at the bell crank are inserted from the RH side.</p>
-----------	---	--

10.	<p>Senkrechte Höhenruderanlenkstange mit Umlenkhebel verbinden. Verschraubung wie in Abbildung 1 verwenden.</p> <p>Hinweis Alle Schrauben am Umlenkhebel werden von rechts nach links eingesteckt.</p>	<p>Connect vertical elevator push rod with bell crank. Use the same connection as shown in figure 1.</p> <p>Note All bolts at the bell crank are inserted from the RH side.</p>
11.	HR-Ausschläge überprüfen.	Check elevator deflections i.a.w AMM.
12.	Umgebung der Arbeitsstelle reinigen und alle Fremdkörper entfernen.	Clean working area and remove all foreign objects.
13.	Seitenruder einbauen.	Install rudder.
14.	Die durchgeführten Arbeiten in das Bordbuch eintragen.	Record completed work in the aircraft log.

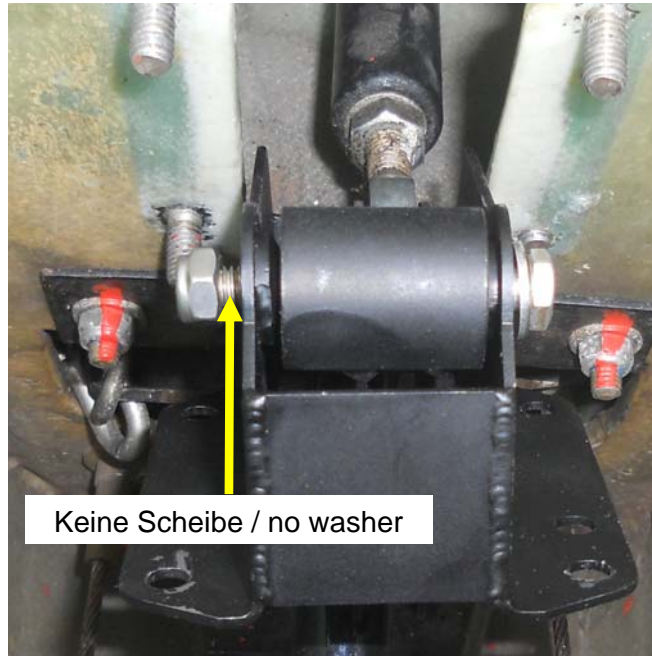
Abbildung 2: Verbindung Umlenkhebel Lagerbock, vor dem Festziehen der Mutter
 Figure 2: Connection bell crank to mount before tightening the nut

<p>8.</p>	<p>Neuen Umlenkhebel in neuen Lagerbock einbauen, siehe Abbildung 2. Die vorher verwendete Schraube LN 9037-06044 mit Scheibe und neuer Stoppmutter verwenden.</p>	<p>Install new bell crank in new bell crank mount, refer to figure 2. Use the previously used bolt LN 9037-06044 with the washer and a new stop nut.</p>
<p>9.</p>	<p>Lagerbock an Spant befestigen.</p> <p>Hinweis Die Befestigungsschrauben können in die Rumpfröhre fallen.</p>	<p>Install elevator bell crank mount on spar.</p> <p>Note The bolts can fall into the fuselage tube.</p>
