# TECHNISCHE INFORMATION NR. SI20-007

## SERVICE INFORMATION NO. SI20-007

## KONTROLLE DER ÖLPUMPENBEFESTIGUNGSSCHRAUBEN BEI ROTAX<sup>®</sup> MOTOR TYPE 912 A (SERIE) SB-912-034

## CHECKING OF OIL PUMP ATTACHMENT SCREW FOR ROTAX® ENGINE TYPE 912 A (SERIE) SB-912-034

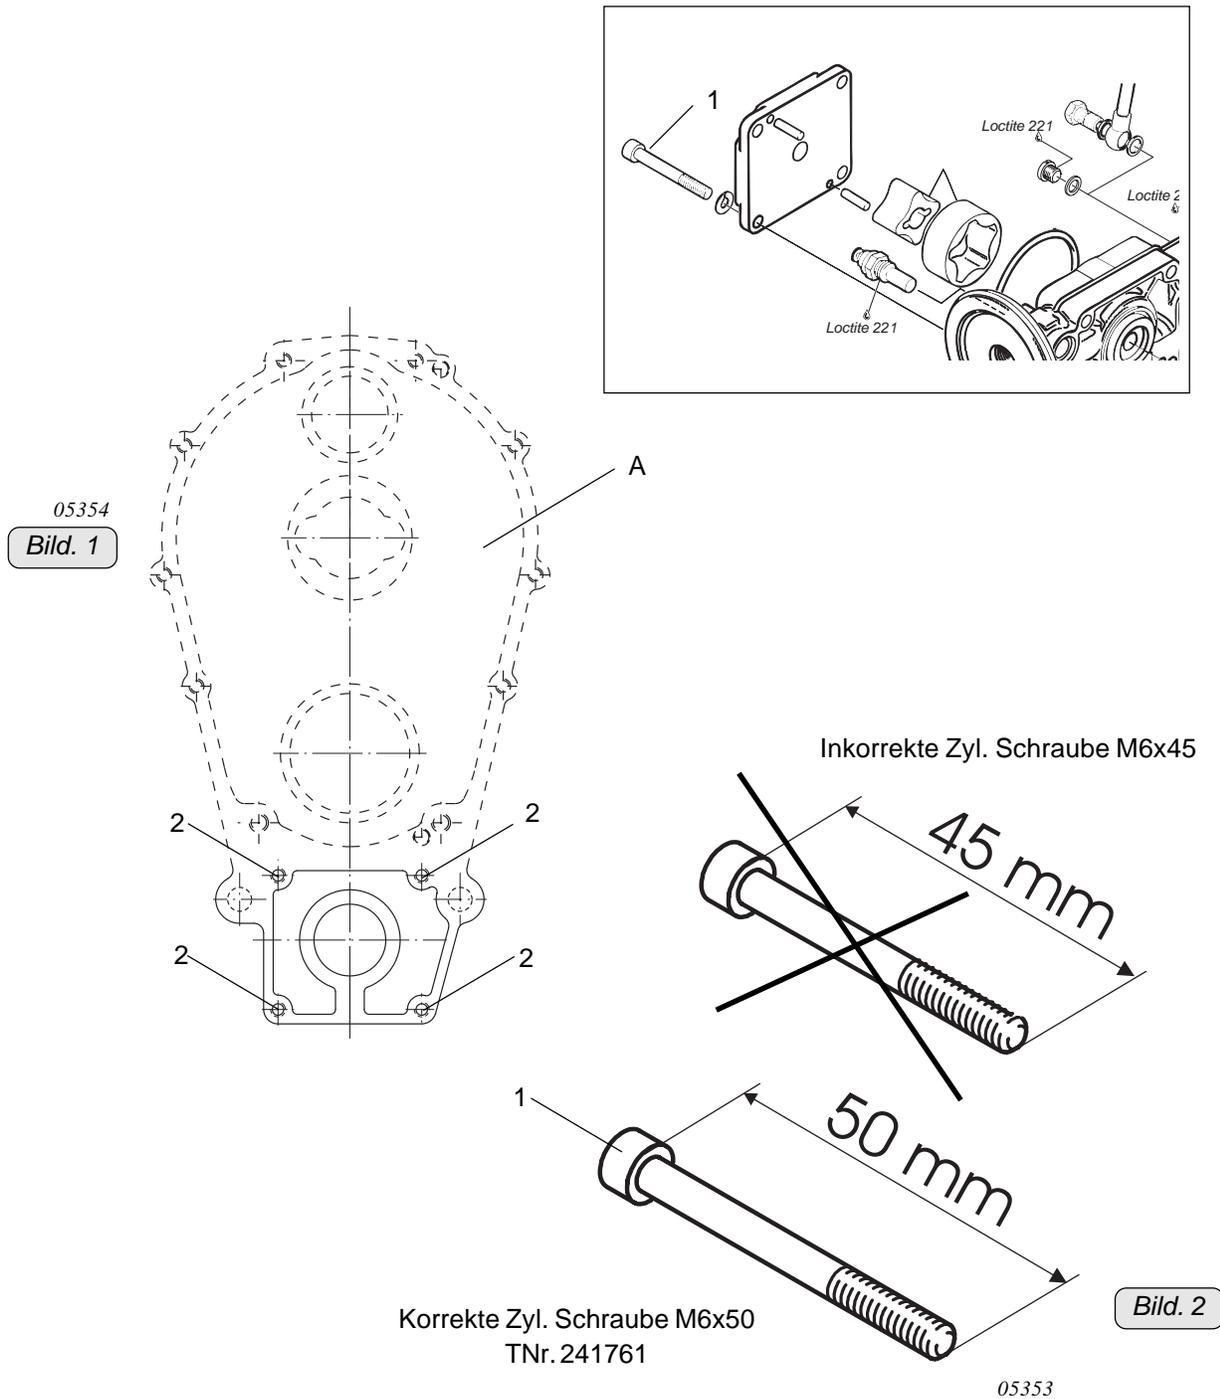
Beim Ölpumpensatz TNr. 889590 wurden anstatt der Zyl. Schrauben M6x50 TNr. 241761, Zyl. Schrauben M6x45 hinzugefügt.

- 4 Zyl. Schrauben (1) entfernen und die Schraubenlänge ermitteln. Bei einer Schraubenlänge von 50 mm sind diese gemäß Wartungshandbuch wieder zu montieren. Falls eine Abweichung der Länge vorliegt ist wie folgt vorzugehen.
- Ölpumpe kpl. demontieren.
- Reinigung aller 4 Innengewinde M6 (2) am Kurbelgehäuse (A) und Sichtkontrolle auf Beschädigung.

- Falls eine Beschädigung der Gewindegänge (2) am Kurbelgehäuse festgestellt wurde, können dies mittels Gewindeeinsätze von Heli Coil<sup>®</sup> oder gleichwertige repariert werden.

■ **ACHTUNG:** Die Schraubenlänge der Ölpumpenbefestigung kontrollieren (siehe dazu Bild 2).

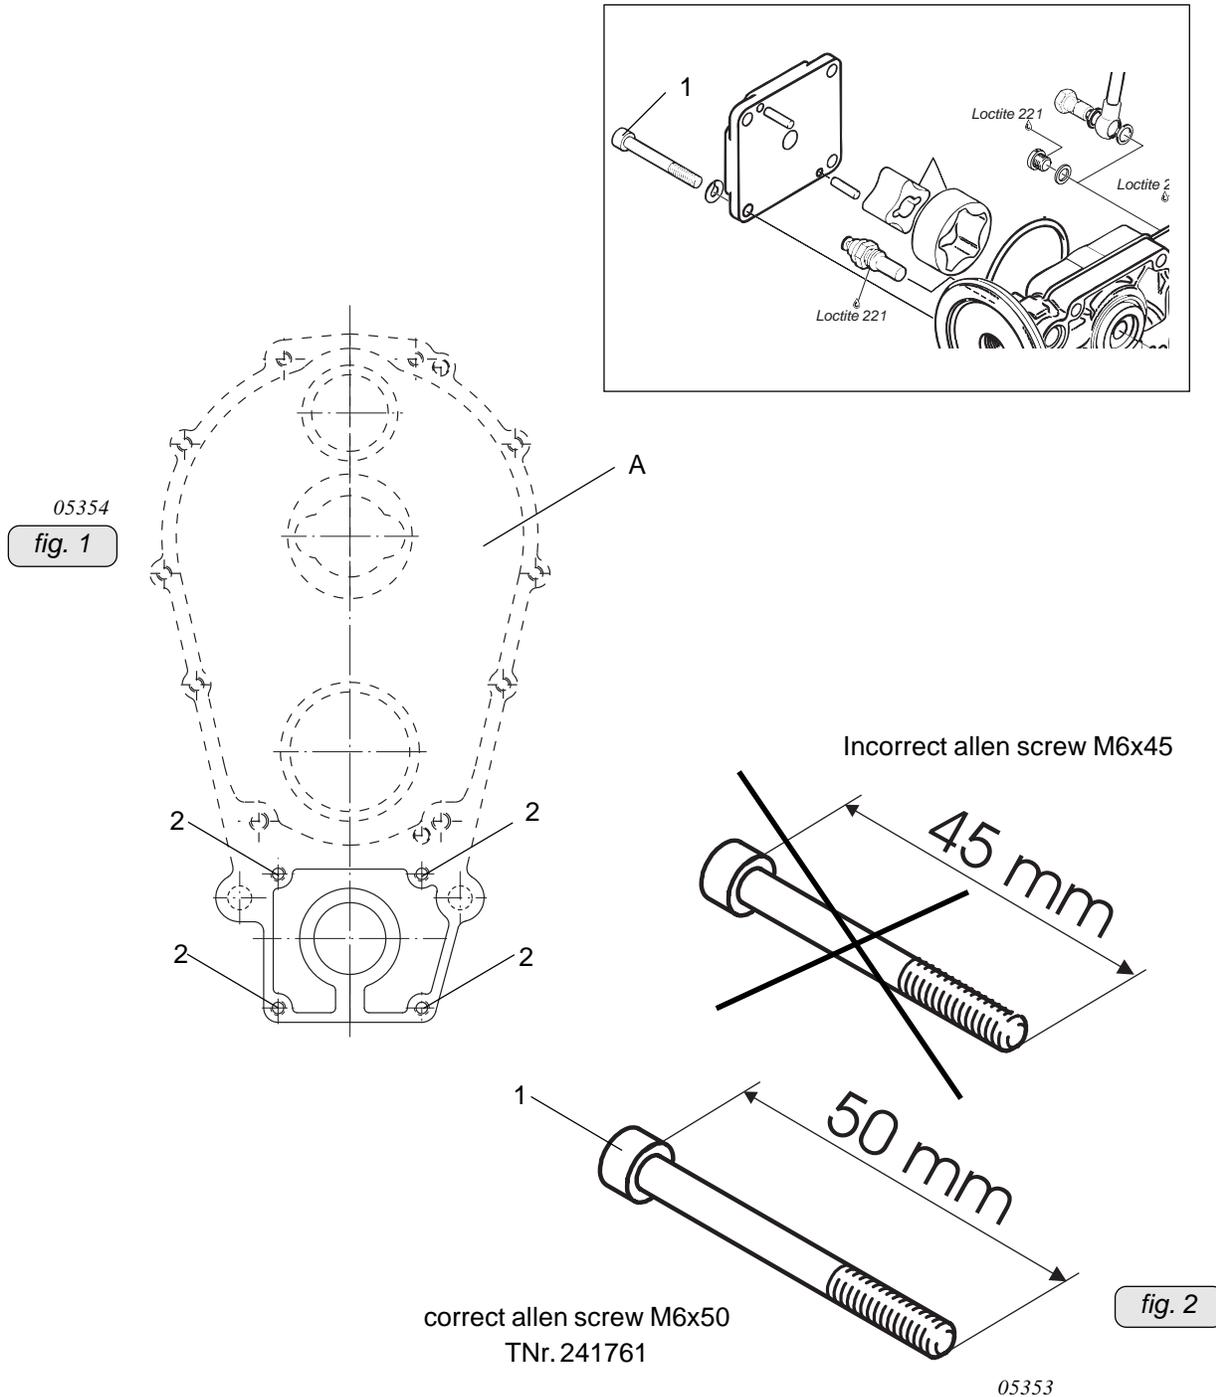
Allen screws M6x45 instead of machine allen screw M6x50 part no. 241761 were added to oil pump assembly part no. 889590.

- Remove 4 allen screws (1) and determine screw length. Screws of 50 mm length re-fit according to the Maintenance Manual. At a deviation in length, carry out the following.
- Remove the oil pump assy.
- Clean all 4 internal threads M6 (2) on crankcase (A); and inspect for damage.

- If the threads (2) on the crankcase should be found damaged, then repair them by means of threaded inserts from Heli Coil® or equivalent.

■ **CAUTION:** Check screw length of oil pump attachment (see fig.2)
