% **TECHNISCHE INFORMATION NR. SI20-008/1**  
% **ERSETZT TECHNISCHE INFORMATION NR. SI20-008**

% **SERVICE INFORMATION NO. SI20-008/1**  
% **SUPERSEDES SERVICE INFORMATION NO. SI20-008**

## INSPECTION OR REPLACEMENT OF THE ROCKER ARMS AND VALVE PUSH-RODS FOR ROTAX® ENGINE TYPE 912 AND 914 (SERIES)

**SB-912-035 R1**

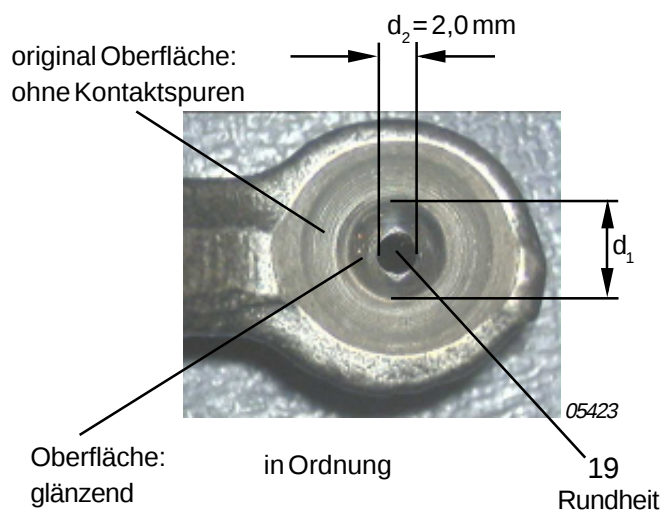
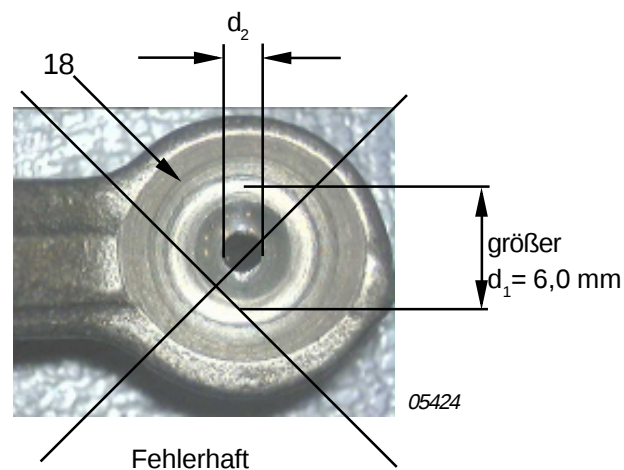
**Bild 4**      **Detail X**

◆ **HINWEIS:** Detaillierte visuelle Kontrolle speziell im Bereich der Kugelpfanne vom Kipphebel. Siehe dazu Bild 4.

- Die Kugelpfanne (18) des Kipphebels ist zu kontrollieren. Verschleißstellen an den Kipphebeln sind sowohl geometrische Veränderungen der Kugelform als auch glatt geriebene Flächen in der Kugelpfanne welche hell glänzen. Sollte der Motor länger als einen Monat nicht gelaufen sein, kann der glänzende Teil auch wieder matt sein. Dabei darf der Durchmesser der geriebenen Lauffläche, gemessen längs zur Kipphebelachse, einen Wert von  $d_1=6,0$  mm nicht überschreiten. Die Schmierbohrung (19)  $d_2=2,0$  mm ist hinsichtlich Rundheit zu kontrollieren, dabei muß die Rundheitstoleranz innerhalb von 0,2 mm liegen. Jede Tendenz zu einem Langloch ist nicht zulässig.

- Wenn eines dieser Kriterien zutrifft ist der jeweilige Kipphebel **und** die zugehörige Stoßstange zu tauschen.
