% **SERVICE INFORMATION NO. SI20-009/1**
% **SUPERSEDES SERVICE INFORMATION NO. SI20-009**

INSPECTION FOR CORRECT VENTING OF THE OIL SYSTEM FOR ROTAX® ENGINE TYPE 912 AND 914 (SERIES)

SB-912-036 R1

SB-914-022 R1

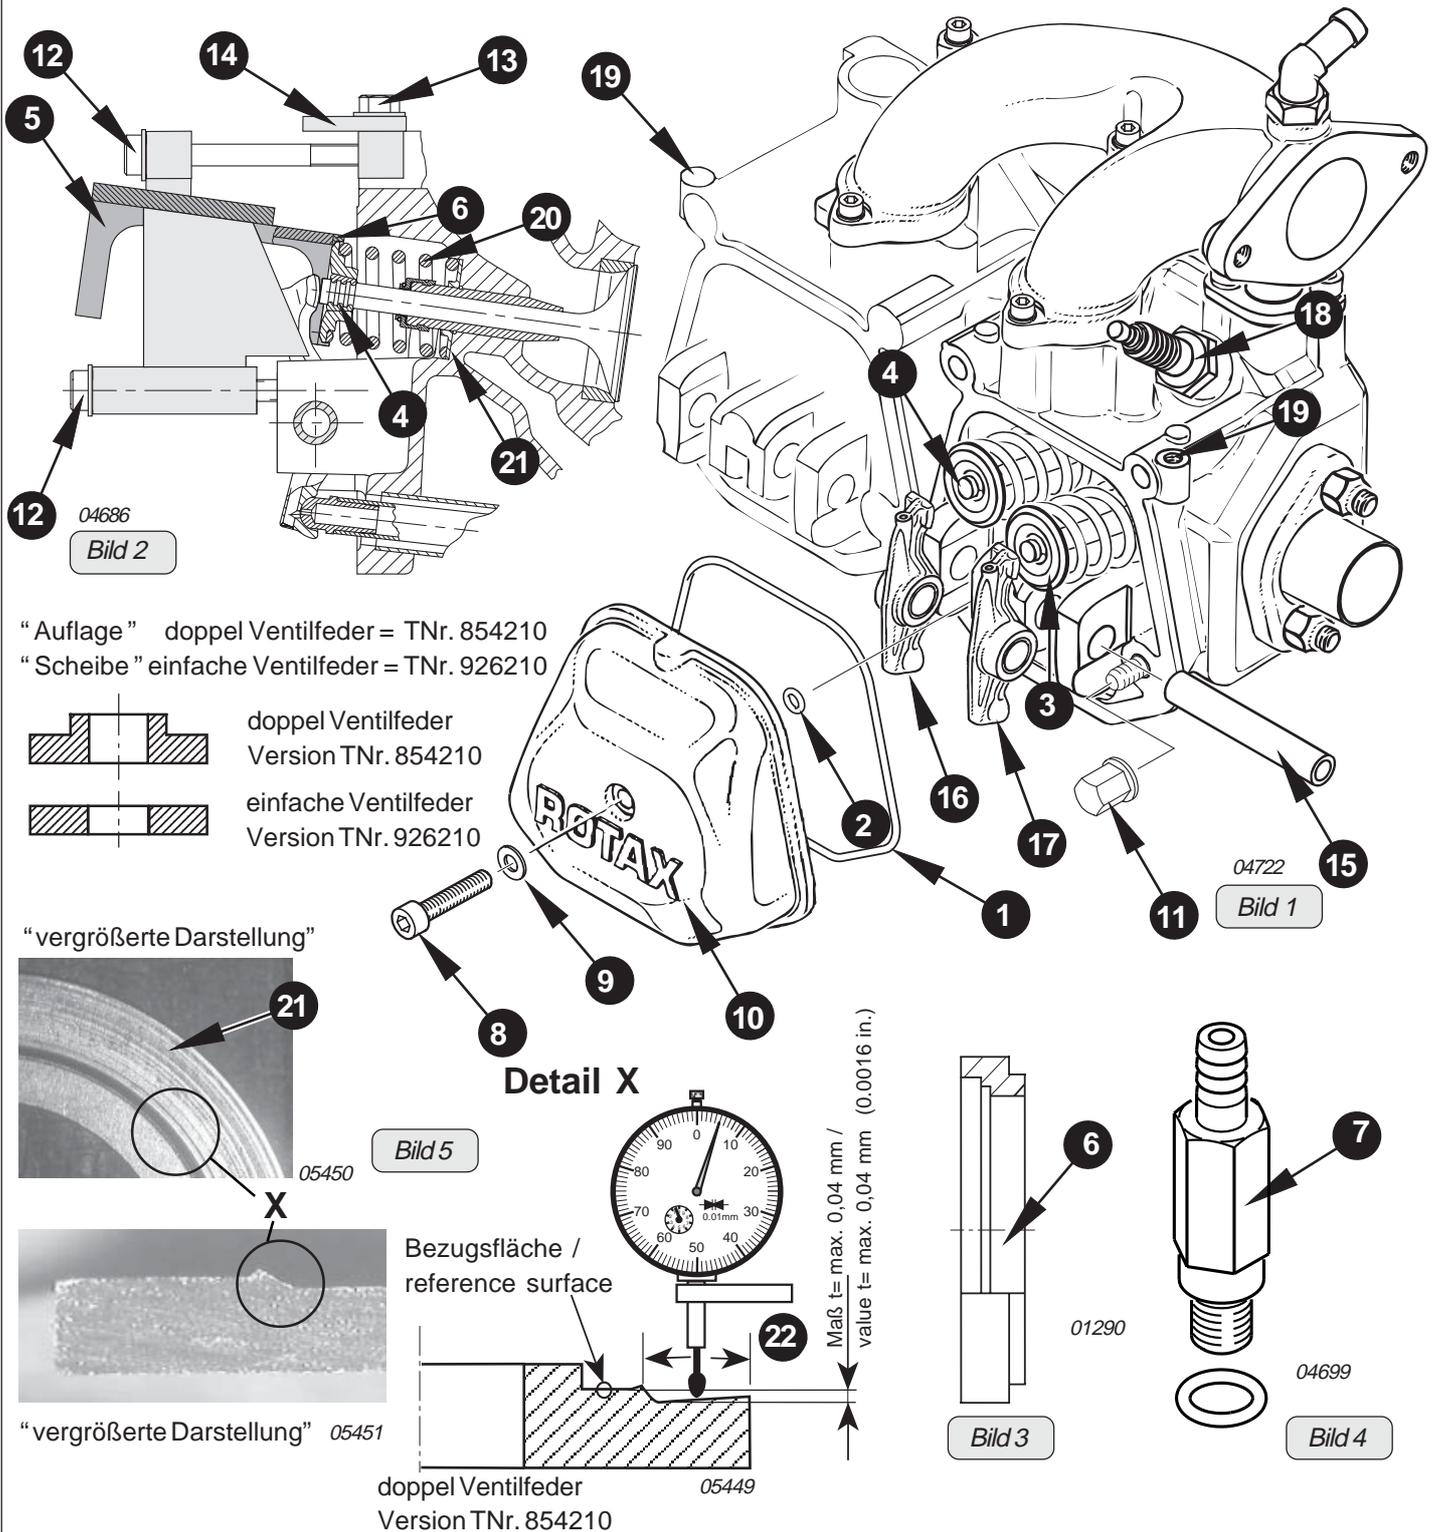
Es wurde festgestellt, dass es aufgrund von unzureichender Entlüftung des Schmiersystems zu Schäden besonders im Ventiltrieb kommen kann.

- Detaillierte Kontrolle der Ventilderteller (21). Der Verschleiß ist ausgehend von der Bezugsfläche (am Innenteil der Ventilderteller) radial im Meßbereich (22) nach außen mit einer Meßuhr zu messen. Maß $t = \max. 0,04 \text{ mm}$. Siehe dazu Bild 5. Eine Einarbeitung (Verschleiß) von mehr als 0,04 mm ist nicht zulässig. Bei Überschreitung dieses Maßes sind am betroffenen Ventiltrieb auf jeden Fall die Ventilderteller, der Ventilderteller, das Ventil, die Ventilkegelstücke und der Hydrostößel oder andere beschädigte Komponenten zu wechseln.

- ◆ **HINWEIS:** Die Ventilderteller (21) kann als Indikator für eine Fehlfunktion des Ventiltriebes in Bezug auf schlecht oder unzureichend entlüftete Hydrostößel herangezogen werden. Bei Normalbedingungen ist auch nach längerer Betriebszeit kein meßbarer Verschleiß sichtbar. Sollte bei der Sichtkontrolle ein Verschleiß in Form von Einarbeitung der Auflagefläche vorliegen so ist der aktuelle Verschleiß mittels Meßuhr festzustellen.

- Sämtliche andere abgebauten Teile des Ventiltriebs (Stoßstangen, Kipphebel,...) sind einer Sichtkontrolle auf Beschädigungen oder Verschleiß zu unterziehen.
- Sofern durch diese Kontrollen keine Beschädigungen oder Verschleißstellen festgestellt wurden, sind die Teile wiederverwendbar.
- ▲ **WARNUNG:** Sollten Beschädigungen oder Verschleißstellen an den Komponenten des Ventiltriebs festgestellt werden, so sind die betroffenen Teile sofort zu tauschen.

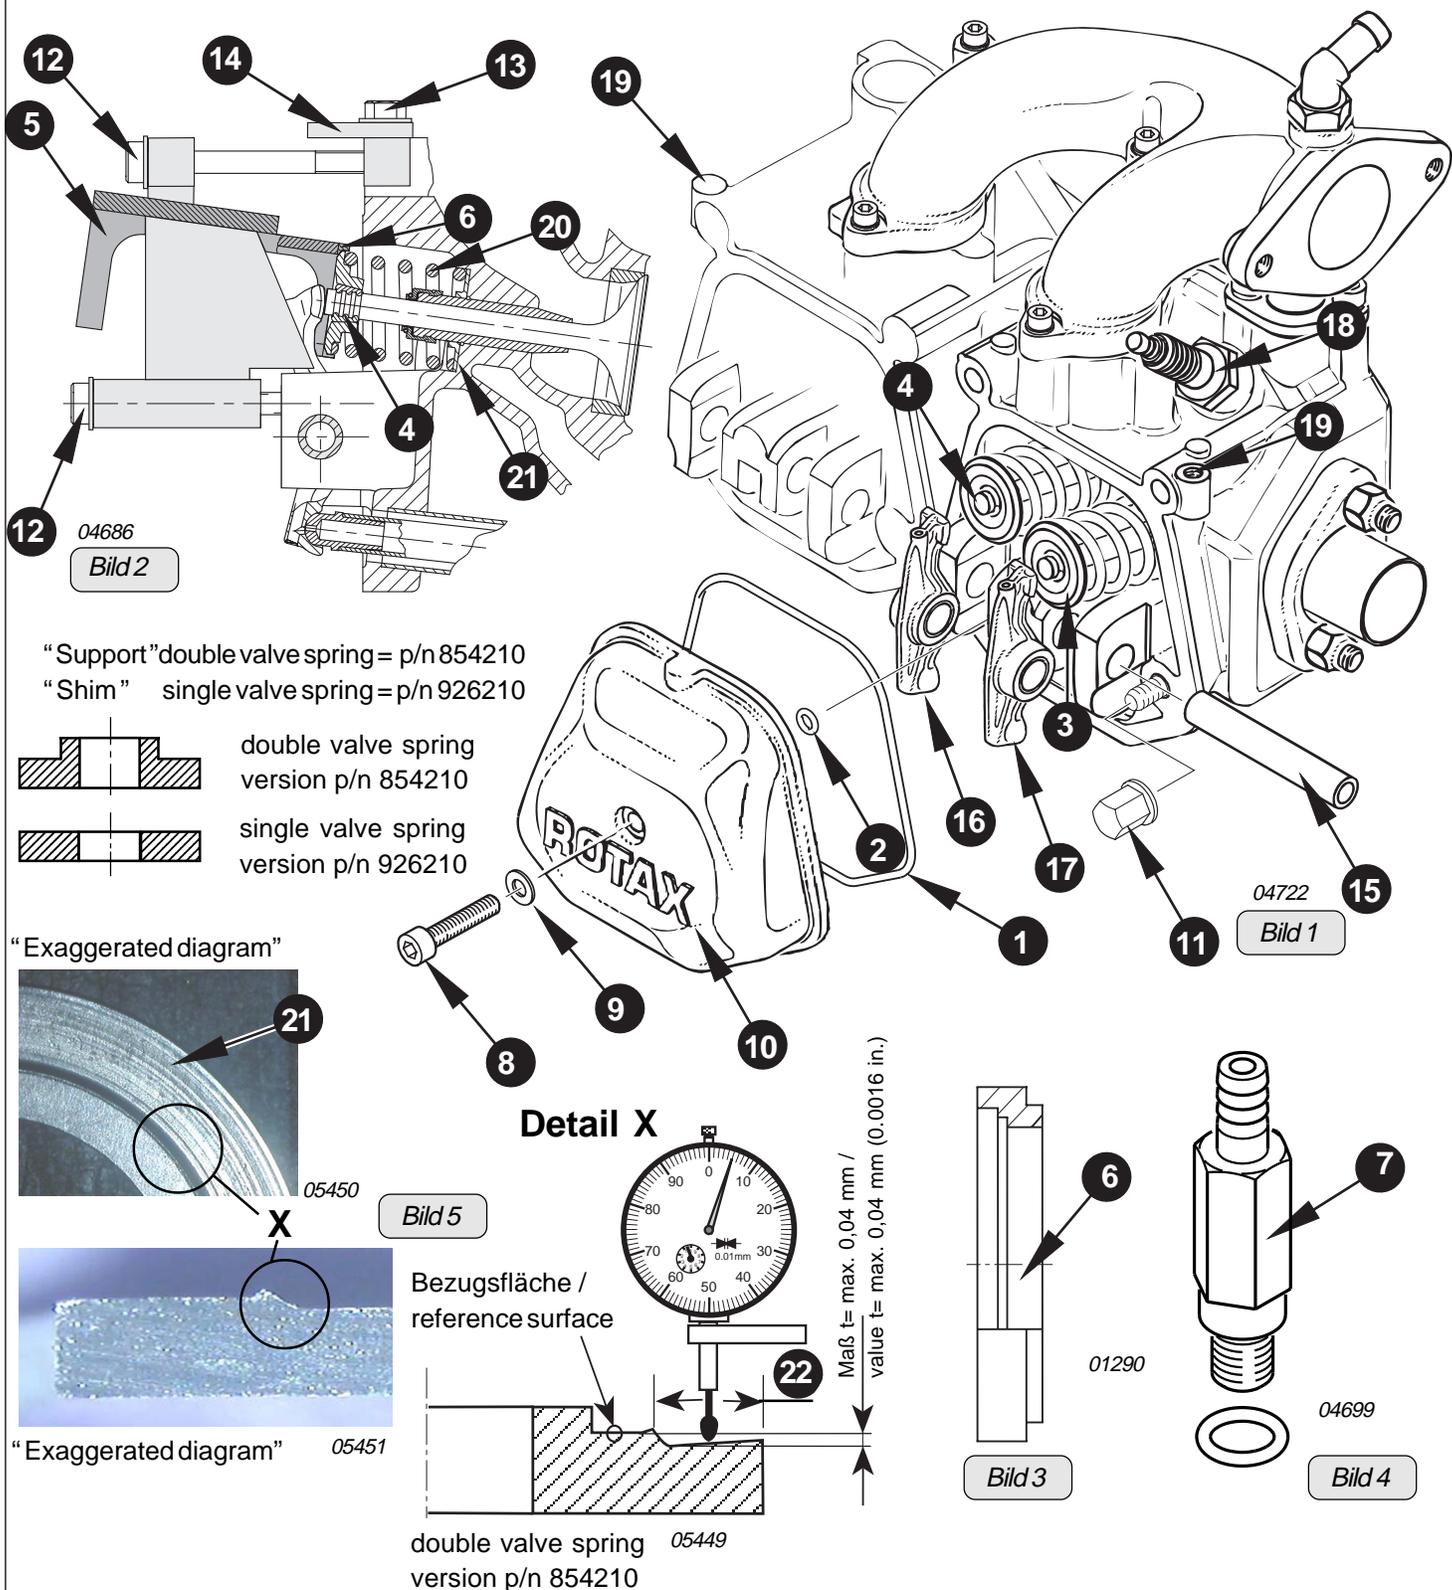
It has been established, that damage of the engine valve train is possible due to incorrect venting of lubrication system.

- Inspect valve spring support (21). Measure the wear referring to the reference surface (inner area of valve spring support) in radial direction to outer side with a dial gauge. Value $t = \max. 0,04 \text{ mm} (0,0016 \text{ in.})$. See fig. 5. An exceeding of $\max. 0,04 \text{ mm} (0,0016 \text{ in.})$ is not acceptable. Any exceeding of this limit requires a complete replacement of valve spring support, valve spring retainer, valve cotters and hydraulic valve tappets or any other damaged components on the affected valve train.

◆ **NOTE:** The valve spring support indicates a possible malfunction of valve train caused by incorrectly or insufficiently vented hydraulic valve tappets. At standard conditions no wear is visible even after a longer time of operation. If the visual inspection shows some wear on the valve spring support surface, measure the actual wear with a dial gauge.

- Visually inspect all other disassembled parts of the engine valve train (valve push-rod, rocker arm, ...) for damages or wear.
- If no damage or wear can be found, the parts are servicable again.
- ▲ **WARNING:** Should damage or traces of wear be discovered on the valve train components, replace the affected parts immediately.
