TECHNISCHE INFORMATION NR.SI36-021
SI20-014
SI22-003
SI40V1-004**SERVICE INFORMATION NO.**SI36-021
SI20-014
SI22-003
SI40V1-004**I. TECHNISCHE ANGABEN****1.1 Betroffene Flugzeuge**

Service Bulletins SB-912-029 R1 and SB-914-018 R1 from Rotax according to the checking of the crankcases on Rotax engines type 912 and 914 (series).

CHECKING OF THE CRANKCASE

ON ROTAX® ENGINE TYPE 912 AND 914 (SERIES)

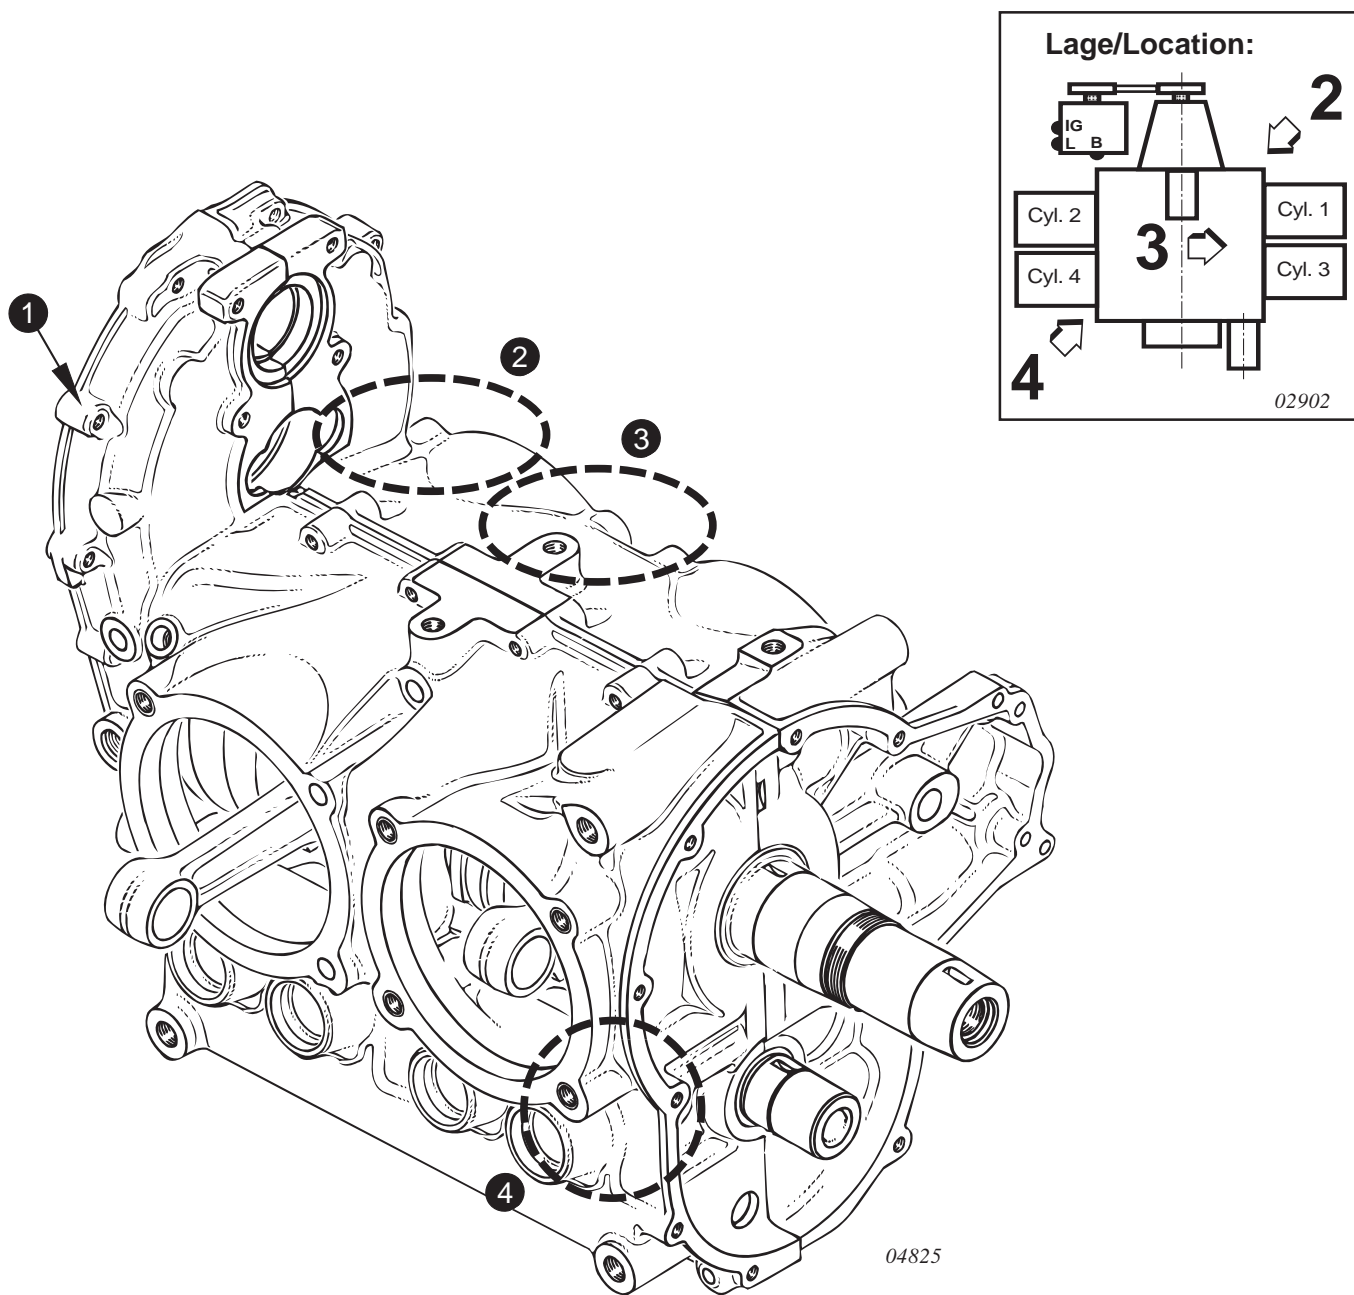
Bild / Fig. 1

Der Bereich der betroffenen Motoren der Type 914 F wurde in der Revision 1 geändert. Aufgrund einer oder mehrerer der nachfolgenden Ursachen kann es zu einem Auftreten von Rissen im Kurbelgehäuse kommen:

Die daraus resultierenden Vibrationen, Schläge, Kräfte, thermischen Belastungen etc. können zu Rissen im Kurbelgehäuse führen.

Siehe dazu Bild 1.

- Sichtkontrolle des Kurbelgehäuses (1) und der Motoraufhängung gemäß letztgültigem der Motortype entsprechenden Wartungshandbuch durchführen.

◆ **HINWEIS:** Visuelle Kontrolle des Kurbelgehäuses besonders im Fußbereich von Zylinder 1 oben (2), zwischen Zylinder 1 und 3 oben (3) und im Fußbereich von Zylinder 4 rechts unten (4). Siehe dazu Bild 1. Bei jenen Motoren, welche mit einer Kühlluftabdeckung ausgerüstet sind, ist der Bereich (2) und (3) hinsichtlich Ölundichtheiten zu kontrollieren. Wird eine Ölundichtheit festgestellt, so ist die Ursache für die Ölundichtheit zu suchen. Kann die genaue Ursache der Undichtheit, z.B. Governor etc. nicht festgestellt werden, dann müsste die Kühlluftführung abgebaut werden. Zur Inspektion ohne Abbau der Kühlluftabdeckung können auch alternative Methoden wie z.B. Boroskop etc. verwendet werden.

- Sollten Risse festgestellt werden, so ist der nächstgelegene ROTAX[®] autorisierte Vertriebspartner (siehe dazu auch die offizielle ROTAX-Web-Site: www.rotax-aircraft-engines.com) zu informieren, der Motor auszubauen und an den ROTAX[®] autorisierte Vertriebspartner zurückzusenden.
- Minuspol der Bordbatterie anklemmen (nach Einbau des Treibwerkes).

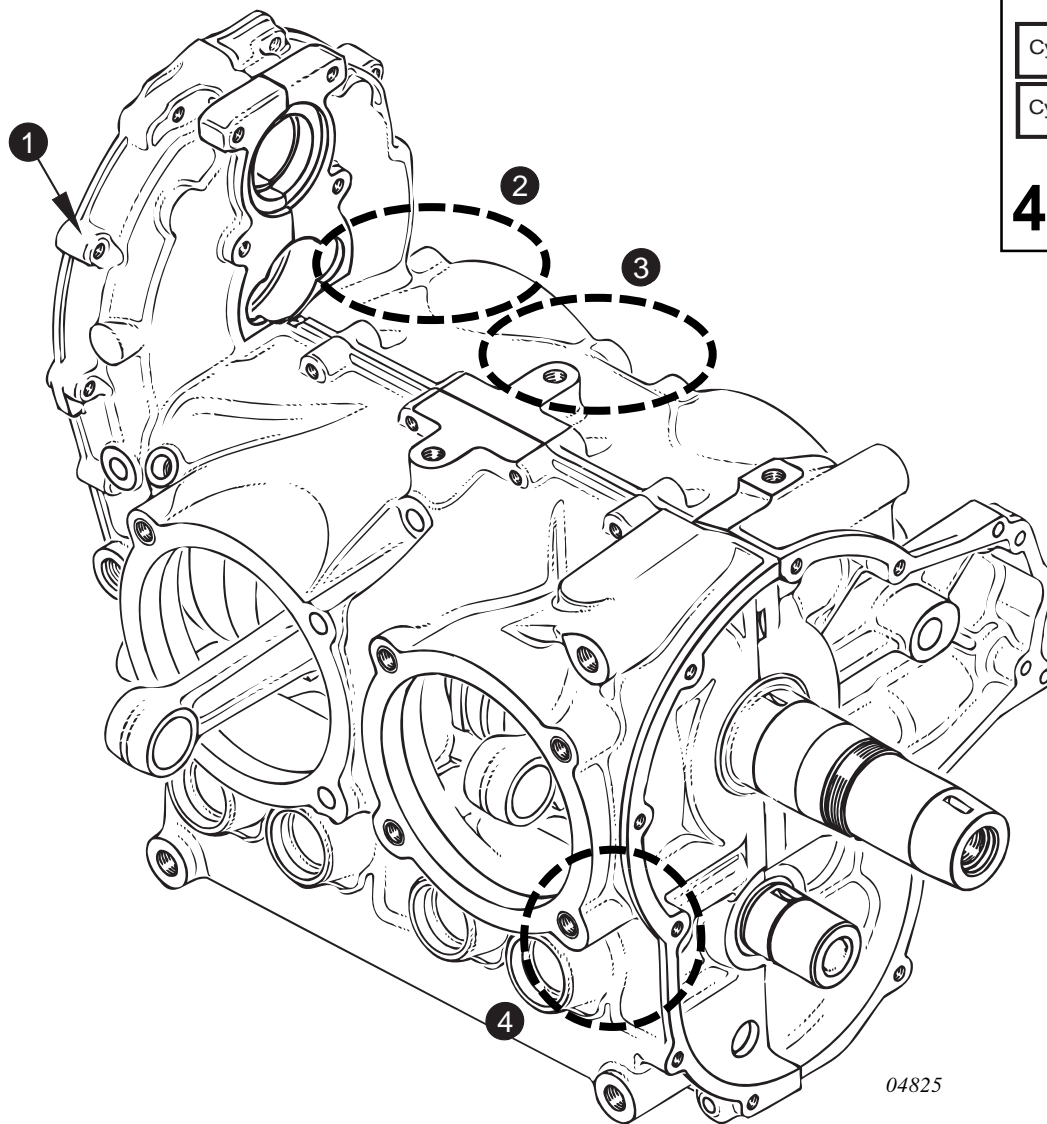
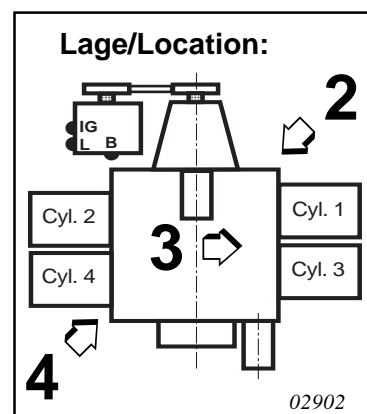
Bild / Fig. 1

The area of the engines concerned this one type 914 became 1 in the Revision changed. One or more of the following could result in formation of cracks on the crankcase:

Vibrations, impacts, forces, thermal strain etc. could cause cracks on the crankcase.

see fig. 1

- Visually inspect the crankcase (1) and engine suspension for cracks in accordance with the relevant Maintenance Manual.

◆ **NOTE:** Scrutinize the crankcase for cracks especially in the area of cylinder 1 upper side (2), between cylinder 1 and 3 upper side (3) and cylinder 4 lower side (4). See fig. 1.
For those engines using the ROTAX[®] cooling air baffle. Visually inspect for oil leaks in area (2) and (3). If leaks are found, then further investigation to determine the cause of the oil leak is required. If the exact origin of the leak can not be determined i.e. governor, then removal of the cooling air baffle may be required.

- If cracks are detected the nearest ROTAX[®] Authorized Distributor (see also our official ROTAX-Web-Site: www.rotax-aircraft-engines.com) has to be informed and if necessary the engines has to be removed from aircraft and must be returned to a ROTAX[®] Authorized Distributor.
- Reconnect negative terminal of aircraft battery (after installation of engine).
