TECHNISCHE INFORMATION NR.SI36-022
SI20-015
SI22-004
SI40V1-005**SERVICE INFORMATION NO.**SI36-022
SI20-015
SI22-004
SI40V1-005**I. TECHNISCHE ANGABEN****1.1 Betroffene Flugzeuge**

I. TECHNICAL DETAILS**1.1 Airplanes affected**

MODIFICATIONS OF THE OVERFLOW BOTTLE FOR ROTAX® ENGINE TYPE 912 AND 914 (SERIES)

SB-912-039

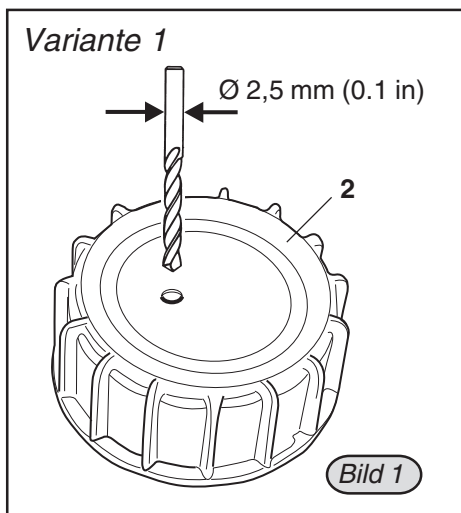
(siehe dazu Bild 1)

Aufgrund der dadurch entstehenden hohen Kühlmitteltemperaturen kann es zu einem Druckanstieg im Überlaufgefäß kommen. Diese Überlastung kann zur Beschädigung des Kühlsystems und infolge zu Motorschäden führen. Durch Vergrößern der Entlüftungsbohrung in der Verschlussschraube vom Überlaufgefäß, kann ein Anstieg des Systemdruckes vermieden werden.

- Bestehende Entlüftungsbohrung von Ø 1mm auf Ø 2,5 mm aufbohren.
