SI36-030
SI20-021
SI22-010
SIV140-011

INSPECTION OF THE OIL FILTER

PART NO. 825701

ASB-912-045 R1

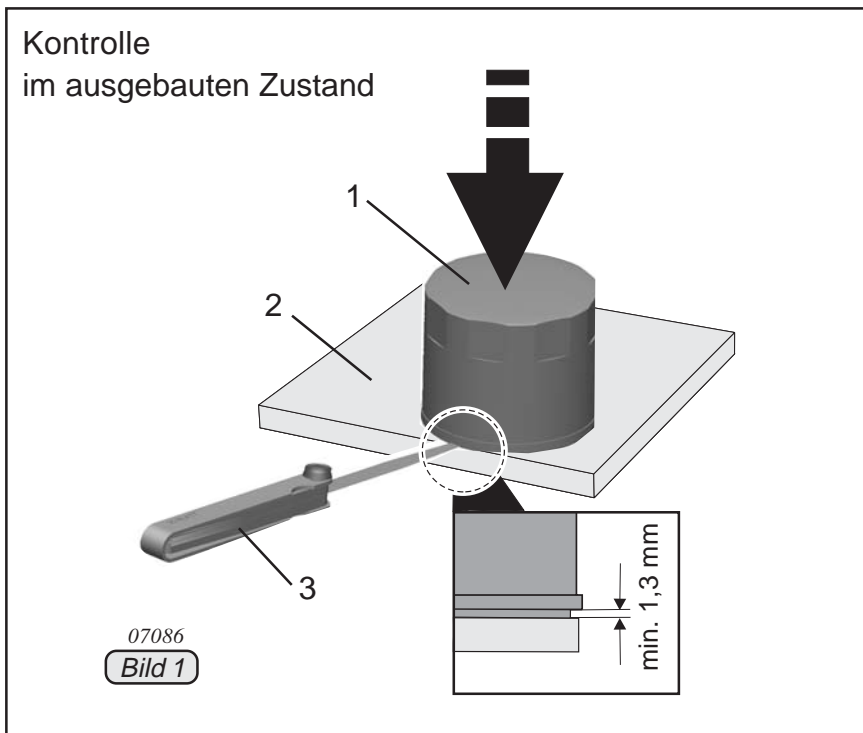
- Anschraubfilter (1) auf einer ebenen Auflageplatte (2) mit der Dichtfläche zur Platte auflegen.
- Anschraubfilter mit der Hand kräftig niederdrücken, sodaß der Dichtring zur Gänze in die Nut gedrückt wird.
- Nun ist der Überstand des Dichtringes, d.h. der Spalt zwischen Auflageplatte und Filterbördelung mit einer Fühlerlehre (3) zu ermitteln. Der Überstand des Dichtringes darf nicht geringer als **1,3 mm** sein, ansonsten ist der Anschraubfilter nicht verwendbar.

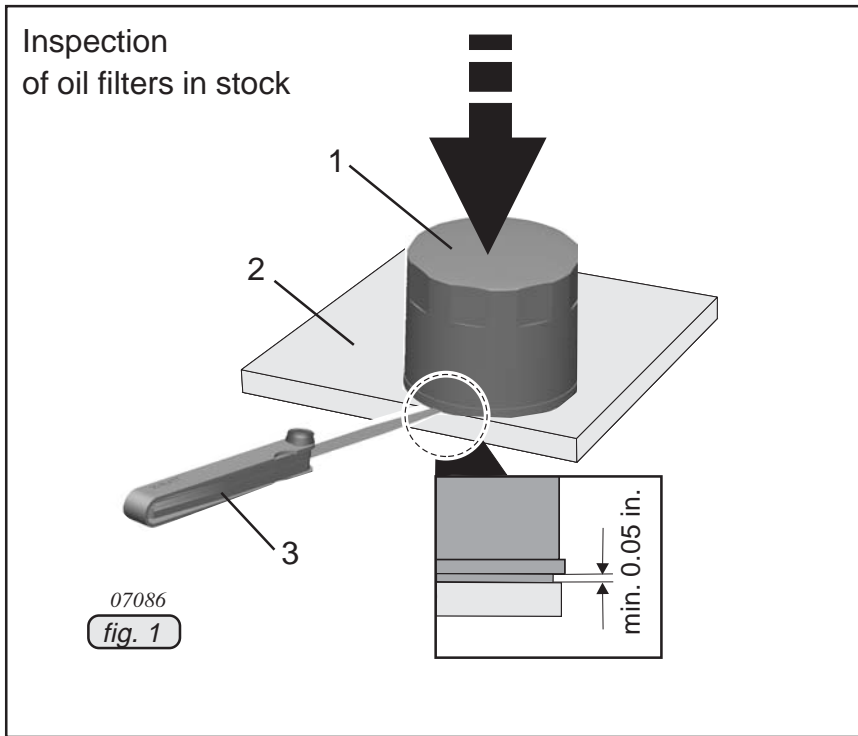
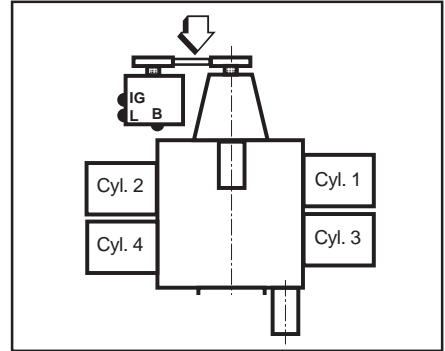
(see fig. 1)

- Place oil filter (1) on an even base plate (2).
- Press down oil filter by hand in order to fully fit sealing ring into its groove.
- With pressure still applied measure the projection of sealing ring (in this case the gap between base plate and oil filter bead) with a feeler gage (3). If the projection is smaller than **1,3 mm** (0.05 in.), otherwise replace the oil filter immediately.

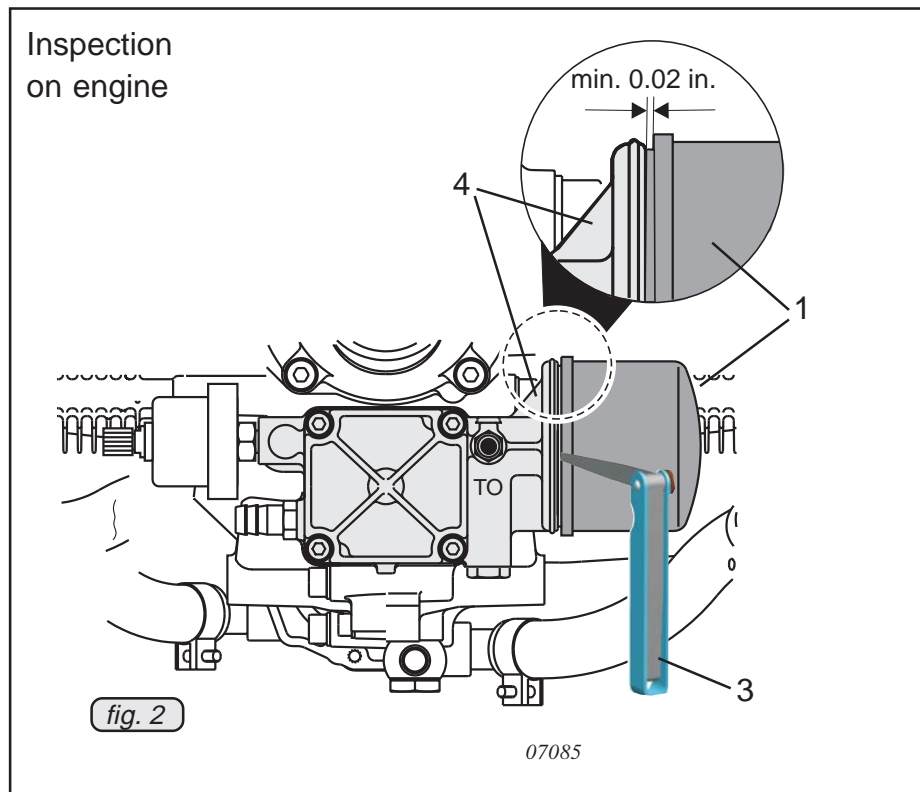
(see fig. 2)

- Measure the projection of sealing ring (in this case the gap between oil pump housing and oil filter bead) with a feeler gage (3).

If the projection is smaller than **0,5 mm** (0.02 in.), replace the oil filter immediately.
