## SERVICE INFORMATION NO.

SI36-030  
SI20-021  
SI22-010  
SIV140-011

## INSPECTION OF THE OIL FILTER

### ASB-912-045 R1

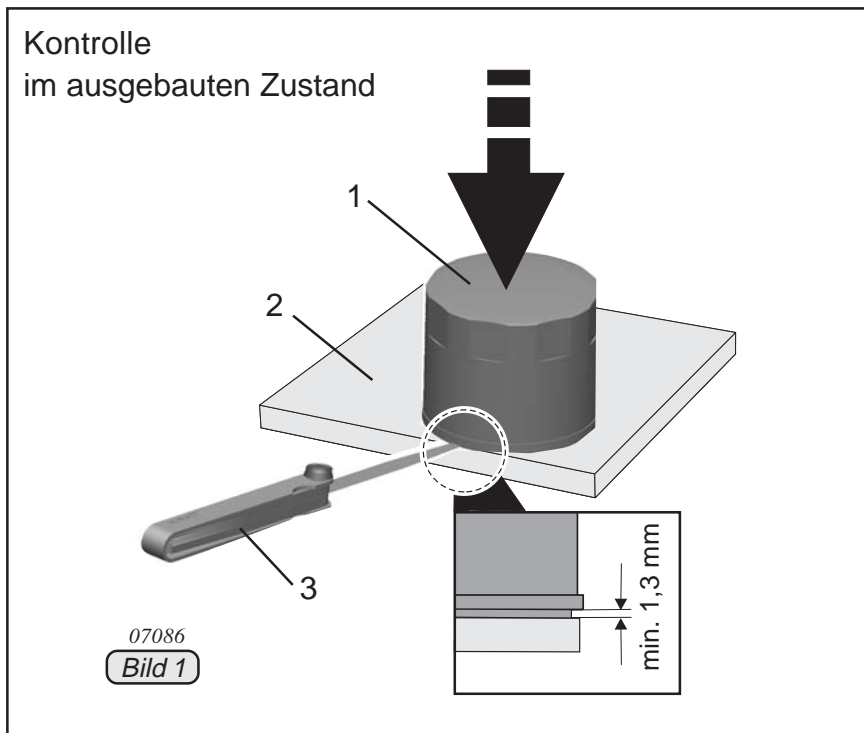
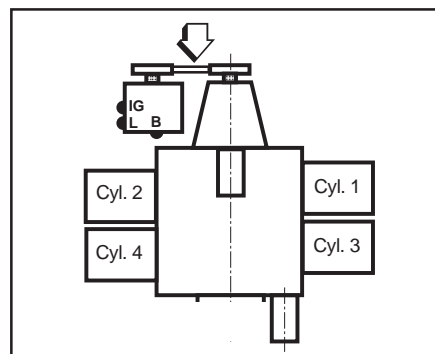
(siehe dazu Bild 1)

- Anschraubfilter (1) auf einer ebenen Auflageplatte (2) mit der Dichtfläche zur Platte auflegen.
- Anschraubfilter mit der Hand kräftig niederdrücken, sodaß der Dichtring zur Gänze in die Nut gedrückt wird.
- Nun ist der Überstand des Dichtringes, d.h. der Spalt zwischen Auflageplatte und Filterbördelung mit einer Fühlerlehre (3) zu ermitteln. Der Überstand des Dichtringes darf nicht geringer als **1,3 mm** sein, ansonsten ist der Anschraubfilter nicht verwendbar.

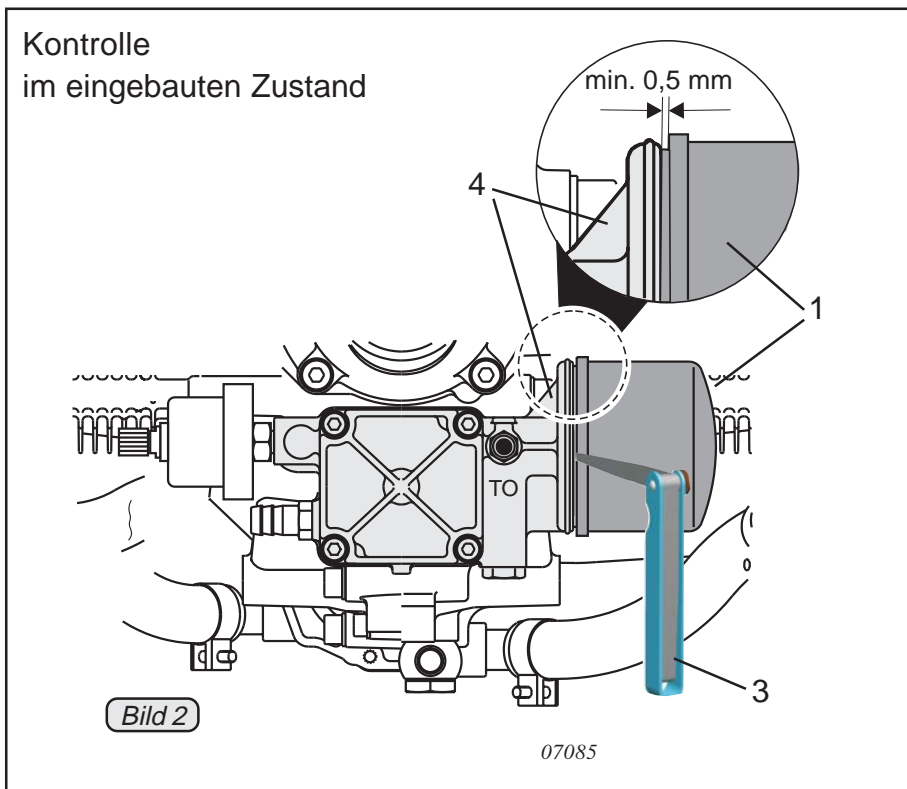
(siehe dazu Bild 2)

- Ermitteln des Überstands des Dichtringes, d.h. der Spalt zwischen Ölpumpengehäuse und Filterbördelung mittels einer Fühlerlehre (3). Der Überstand des Dichtringes darf nicht geringer als **0,5 mm** sein, ansonsten ist der Anschraubfilter nicht verwendbar.

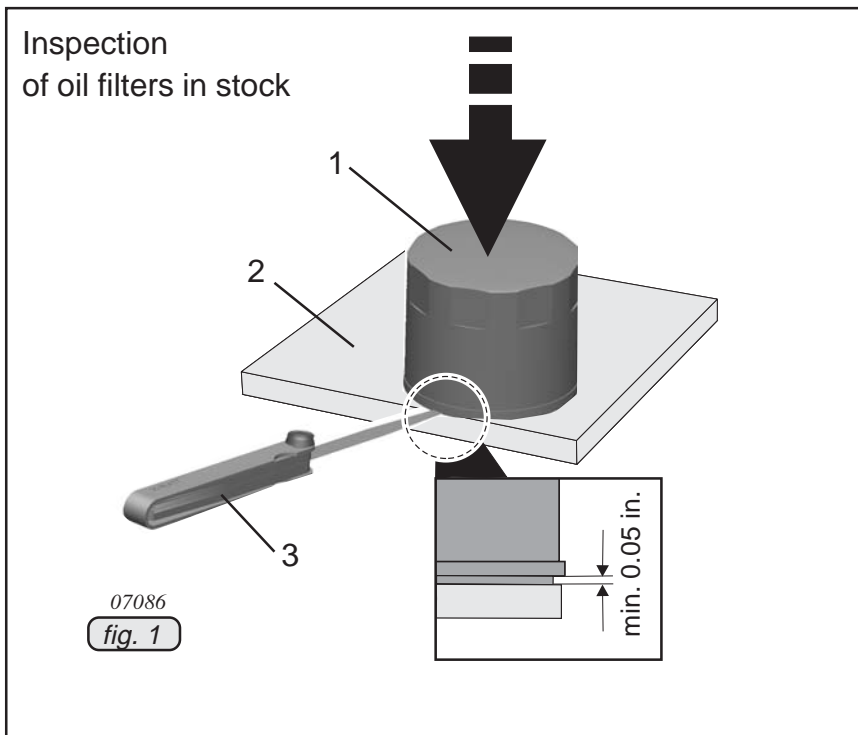
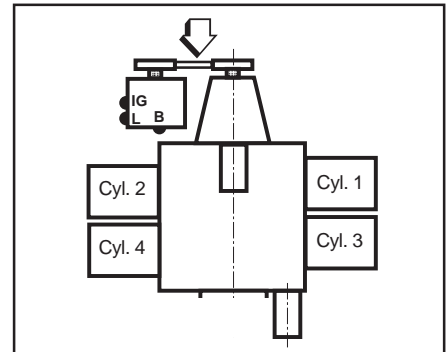
(see fig. 1)

- Place oil filter (1) on an even base plate (2).
- Press down oil filter by hand in order to fully fit sealing ring into its groove.
- With pressure still applied measure the projection of sealing ring (in this case the gap between base plate and oil filter bead) with a feeler gage (3). If the projection is smaller than **1,3 mm** (0.05 in.), otherwise replace the oil filter immediately.

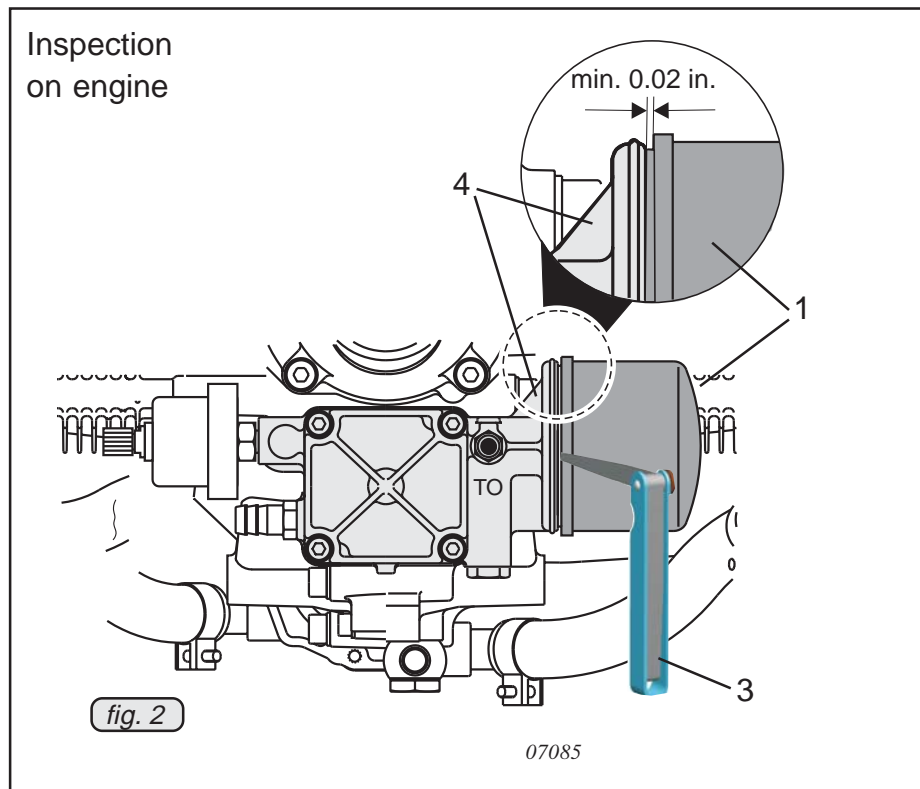
(see fig. 2)

- Measure the projection of sealing ring (in this case the gap between oil pump housing and oil filter bead) with a feeler gage (3).

If the projection is smaller than **0,5 mm** (0.02 in.), replace the oil filter immediately.
