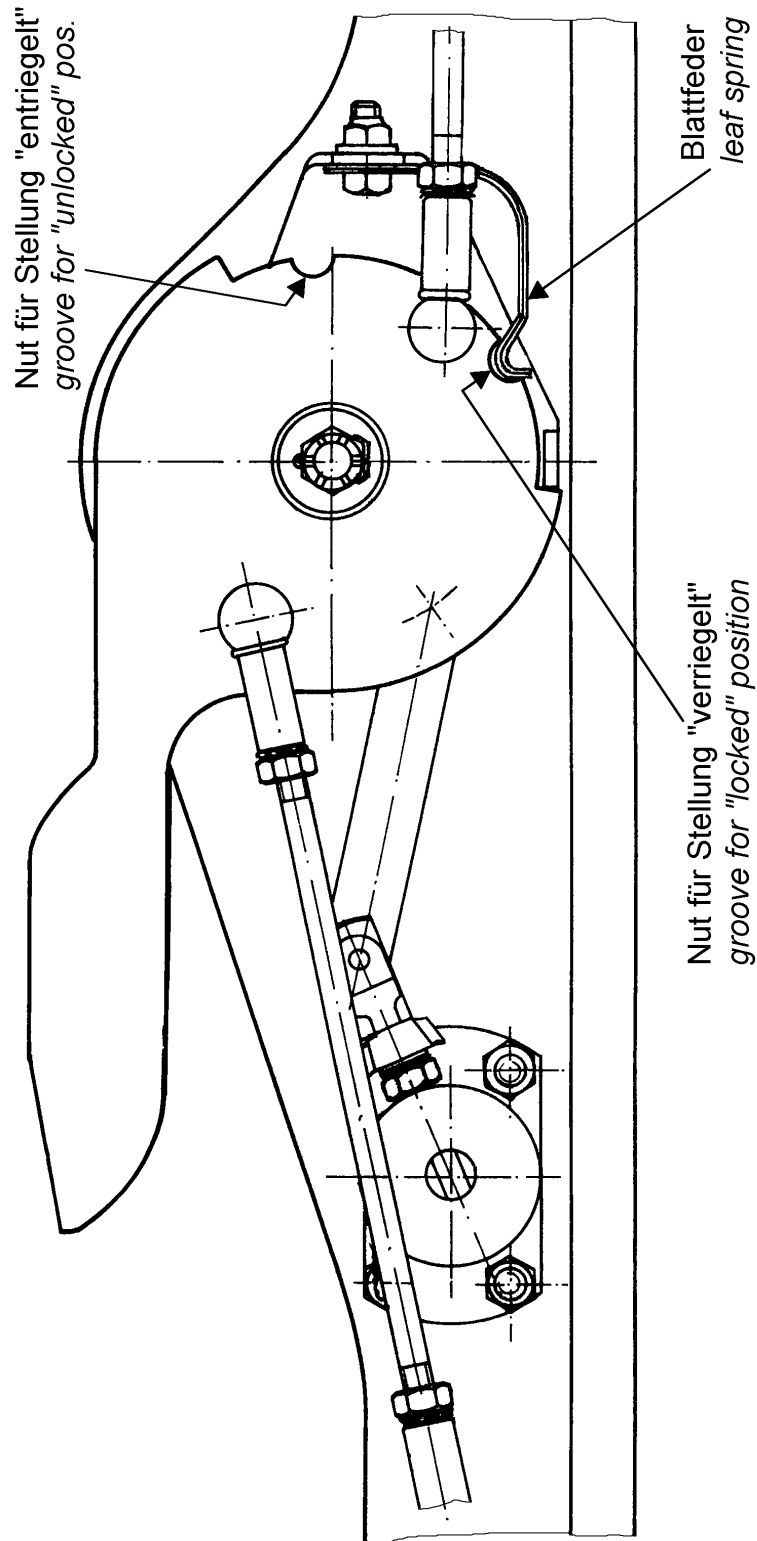
Abbildung 1: Korrektes Einrasten der Blattfeder in der Nut
Figure 1: Proper Engagement of Leaf Spring in Groove

- (c) Einrastmechanismus links und rechts überprüfen (siehe Abb. 1).
 - Blattfeder und Nut auf Verschleiß kontrollieren.
 - Durch visuelle Überprüfung sicherstellen, daß die Feder in Stellung "verriegelt" (roter Hebel ganz vorne) vollständig in die Nut einrastet. Das Einrasten muß bei geöffneter Haube spürbar sein.

(h) Sicherstellen, daß sich die Verriegelungshebel links und rechts bei geschlossener Haube ganz nach vorne umlegen lassen (d.h. genauso weit wie bei offener Haube). Einrasten der Feder visuell überprüfen (s. Abb. 1).

(h) Ensure that the LH and RH locking levers can be moved fully forward with the canopy closed (i.e., as far forward as with the canopy open). Verify proper engagement of the spring by visual inspection (see Fig. 1).

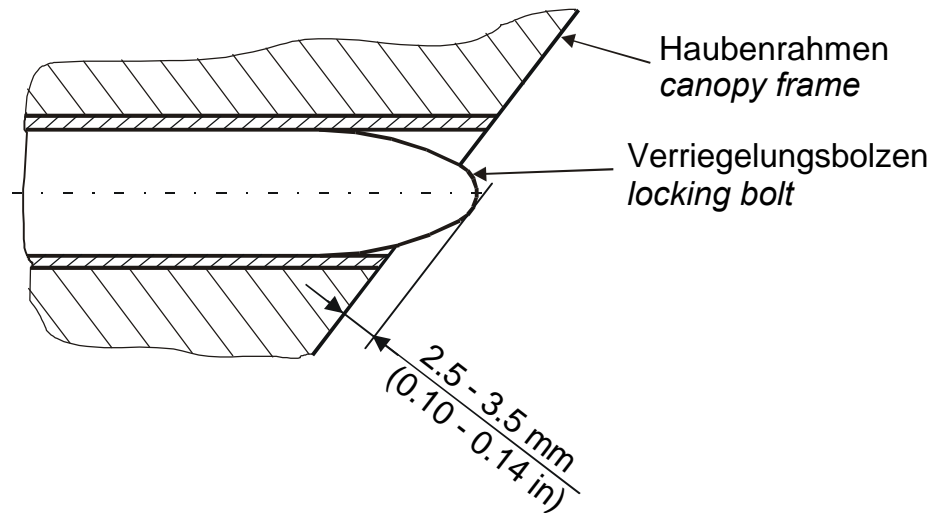
Abbildung 2: Einstellung der Verriegelungsbolzen

- (f) Sicherstellen, daß alle 4 Verriegelungsbolzen um 2,5 bis 3,5 mm aus der Haubenrahmenkontur ragen, wenn die Hebel in Stellung "entriegelt" einrasten (siehe Abb. 2).

Falls nötig, Position der Bolzen einstellen (an jenen Verbindungsstangen, die an den roten Verriegelungshebeln angeschlossen sind). Die Gewinde an beiden Enden jeder Verbindungsstange müssen mindestens 5 mm tief in die Gegenstücke eingeschraubt sein. Falls dies nicht möglich ist, so sind längere Verbindungsstangen einzubauen (vorne: Teilnr. 123661, hinten: Teilnr. 128481).

If necessary, adjust position of the bolts (at those connection rods which are connected to the red locking levers). The threads on both ends of each connection rod must be screwed into the mating parts at least 5 mm (0.2 in) deep. If this is not possible, then longer connection rods must be installed (front: part no. 123661, rear: part no. 128481).

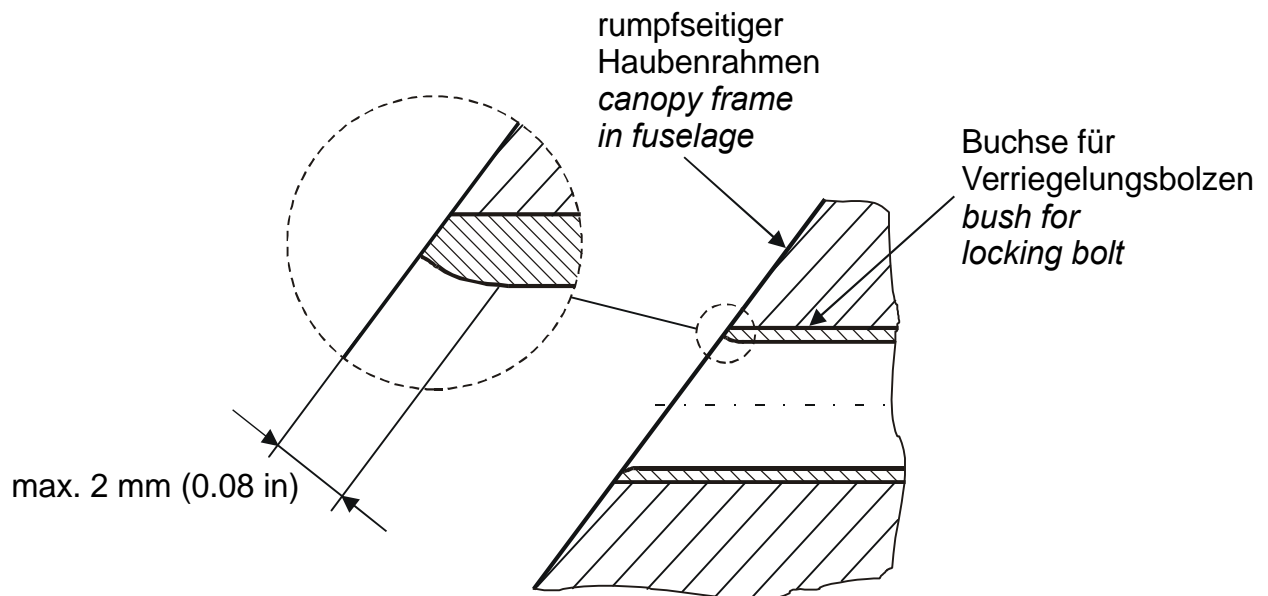
Abbildung 3: Maximale Abnutzung der Buchsen im rumpfseitigen Haubenrahmen

(g) Am rumpfseitigen Haubenrahmen: Buchsen für alle 4 Verriegelungsbolzen auf übermäßige Abnutzung am Rand kontrollieren (max. 2 mm, siehe Abb. 3). Falls nötig, Buchsen austauschen.

(g) On the canopy frame in the fuselage: check bushes for all 4 locking bolts for excessive wear on the edge (max. 2 mm / 0.08 in, see Fig. 3). If necessary, replace bushes.
