%
%
SERVICE BULLETIN NO. MSB36-073/1
SUPERSEDES SERVICE BULLETIN NO. MSB36-73

CRACKS, WEAR AND DISTORTION ON THE CARBURETOR FLANGE ON ROTAX® ENGINES TYPE 912 AND 914 (SERIES)

SB-912-030 R1

SB-914-019 R1

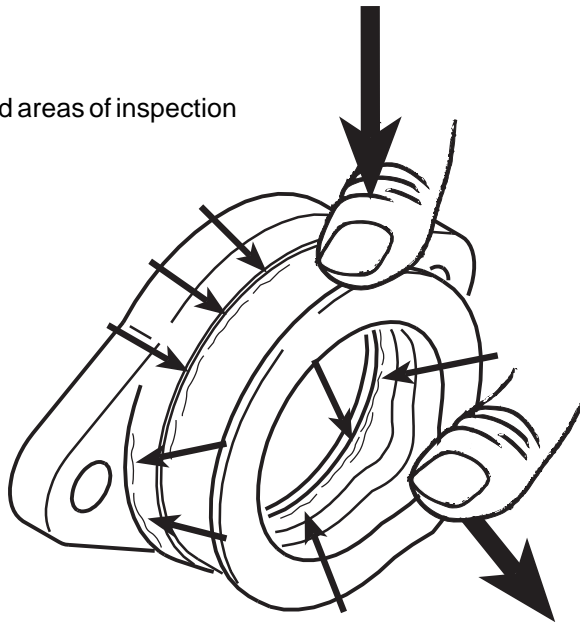
Fig. 1

Recommended areas of inspection

Inspection of the carburetor flanges in accordance with the relevant Maintenance Manual and the information contained in Section 4) Appendix, Figure 1 .
