TECHNISCHE MITTEILUNG NR. OSB36-079 SERVICE BULLETIN NO. OSB36-079

ARBEITSANWEISUNG NR. WI-OSB36-079
VERBESSERUNG DER MOTORÖLKÜHLUNG

WORK INSTRUCTION NO. WI-OSB36-079
IMPROVEMENT OF THE ENGINE OIL COOLING

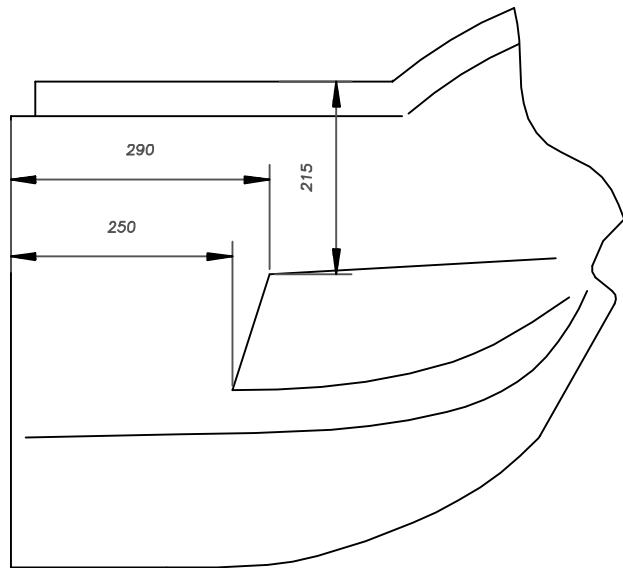
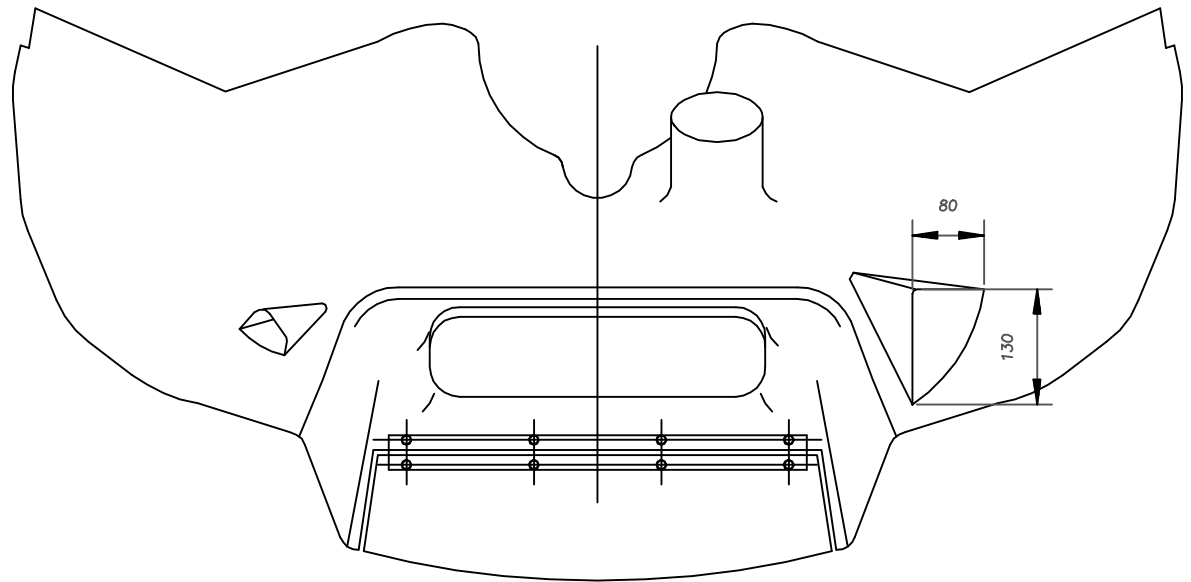
Zeichnungs Nr.:
Drawing 1

HK 36 T*
Cowling unten, T 100*

| <ol style="list-style-type: none">1. Cowling oben und unten abnehmen.2. Neuen NACA-Einlaß (Teilenummer 13.1000) zurechtschneiden.3. Position für neuen NACA-Einlaß festlegen und markieren.4. Brandschutzlack innerhalb der Klebeflächen auf der Innenseite der unteren Cowling entfernen.5. Klebeflächen des neuen Einlasses und der unteren Cowling für Klebung vorbereiten.6. Alle Klebeflächen mit Harz bestreichen.7. Dickharz aus Harz, Härter und Baumwollflocken mischen.8. Neuen NACA-Einlaß mit Dickharz einkleben.9. Alten NACA-Einlaß ausschneiden.10. Kontrolle, ob der neue NACA-Einlaß mit dem Ölkühler zusammenpaßt (untere Cowling montieren, danach wieder abnehmen).11. Festen Sitz aller Teile sicherstellen.12. Brandschutzlack aufbringen.13. Abtrocknen lassen.14. Gemisch aus Überzuglack und Härter für Überzuglack herstellen und aufbringen.15. Farbe aus Farblack, Verdünner und Härter für Farblack mischen.16. Untere Cowling außen mit Farbe lackieren.17. Abtrocknen lassen.18. Cowling oben und unten wieder montieren. | <ol style="list-style-type: none">1. Remove upper and lower cowling.2. Trim the new NACA inlet (part no. 13.1000) the bonding areas.3. Determine and mark position for the new NACA inlet.4. Remove fire protection laquer within the bonding areas at the inside of the lower cowling.5. Prepare bonding areas of the new NACA inlet and the lower cowling for bonding.6. Apply resin to all bonding areas.7. Mix a paste from resin, hardener and cotton flakes.8. Bond in the new NACA inlet with the paste.9. Cut out the old NACA inlet.10. Check if the new NACA inlet fits the oil cooler (install lower cowling, afterwards remove it again).11. Ensure a tight fit of all parts.12. Apply fire protection laquer.13. Allow to dry.14. Mix top coat and hardener for top coat and apply it.15. Mix resin paint, thinner and hardener for resin paint.16. Paint the outside of the lower cowling.17. Allow to dry.18. Install upper and lower cowling. |
