**TECHNISCHE MITTEILUNG NR.
SERVICE BULLETIN NO.**

**MSB36-083/1
MSB40V1-002/1
MSB20-044/1
MSB22-001/1**

INTRODUCTION OF A NEW OIL DIPSTICK FOR ROTAX® ENGINE TYPE 912 AND 914 (SERIES)

SB-912-040 R1

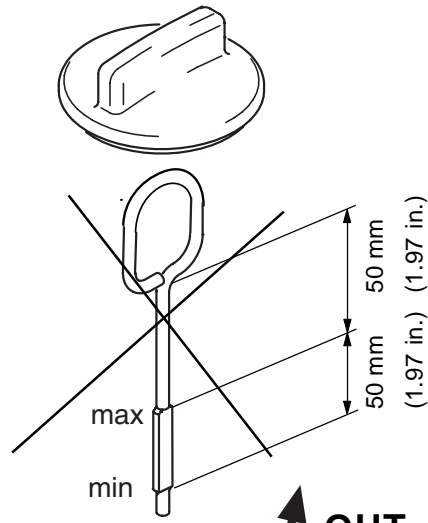
oil dipstick, old version

It has been discovered, in some cases, that the new characteristics of some modern oils can result in a slower return of oil from the crankcase to the tank under certain conditions. This could possibly cause the oil tank level to fall to a level below the minimum. In order to help prevent this problem it is necessary to raise the minimum oil level in the tank. This is achieved by using a new dipstick with new level marks.

- Remove the oil dipstick part no. 956150 and replace by new oil dipstick part no. 956151.
- Inspect the oil level to be performed SI-27-1997 "Oil level check", current issue.
- Add oil if necessary.

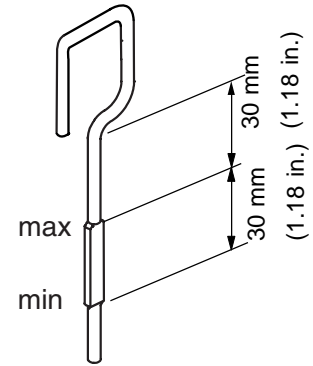
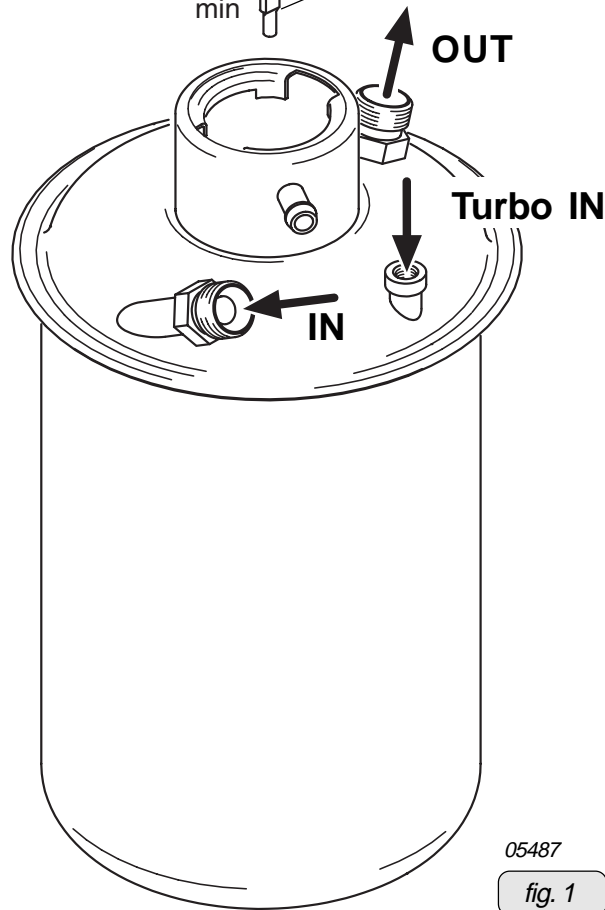
oil dipstick, new version

◆ **NOTE:** By changing the oil dipstick, the minimum oil level is raised by approx. 40 mm (1.57 in.) and the height between the "min." and "max." level is reduced to 30 mm (1.18 in.) (approx. 0,45 litre).

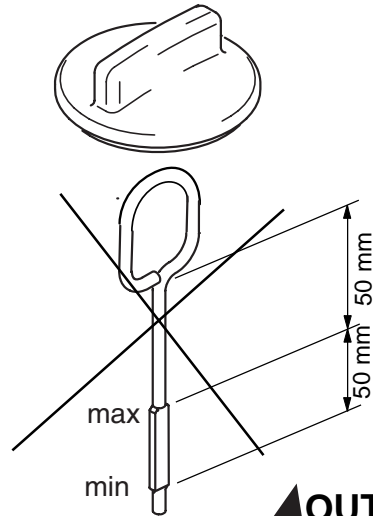
Ölmeßstab, alte Ausführung

Es wurde festgestellt, dass aufgrund von Weiterentwicklungen und damit veränderten Eigenschaften der Öle, es unter bestimmten Bedingungen zu einem langsameren Rücklauf des Öles vom Kurbelgehäuse in den Öltank kommen kann. Dadurch könnte es möglicherweise im Öltank zu einem Abfall des Ölstandes unter das Minimum kommen. Aufgrund dieser Tatsache wurde der Minimum Ölstand angehoben und ein neuer Ölmeßstab mit angepaßter Ölstandsmarkierung eingeführt.

- Ölmeßstab TNr. 956150 entfernen und durch neuen Ölmeßstab TNr. 956151 ersetzen.
 - Ölstand gemäß SI-27-1997 Ölstandskontrolle (letztgültige Ausgabe) prüfen.
 - Ölverrat gegebenenfalls ergänzen.
- ◆ **HINWEIS:** Durch die Änderung des Ölmeßstabes wurde das Minimum des Ölniveaus um ca. 40 mm angehoben und der Wert zwischen „min.“ und „max.“- Marke auf 30 mm (ca.0,45 Liter) eingegrenzt.
- Originalbetriebszustand des Luftfahrzeuges wiederherstellen.
 - Minuspol der Bordbatterie anklemmen.
