VORGESCHRIEBENE TECHNISCHE MITTEILUNG
NR. MSB-36-090
MANDATORY SERVICE BULLETIN
NO. MSB-36-090

Alteration of coolant to EVANS NPG+, Rotax SB-912-043, Rotax SB-914-029

Abt. Flugtechnik	Airworthiness Directive No. A-2004-004R2	Reference: FL206-1/139-05	
	Rotax 912 A Series engines Rotax 912 F Series engines Rotax 912 S Series engines Rotax 914 F Series engines	Registration mark: without	
		Page: 1	Sheet: 3

CHANGE OF COOLANT SPECIFICATION ON ROTAX® ENGINE TYPE 912 AND 914 (SERIES)

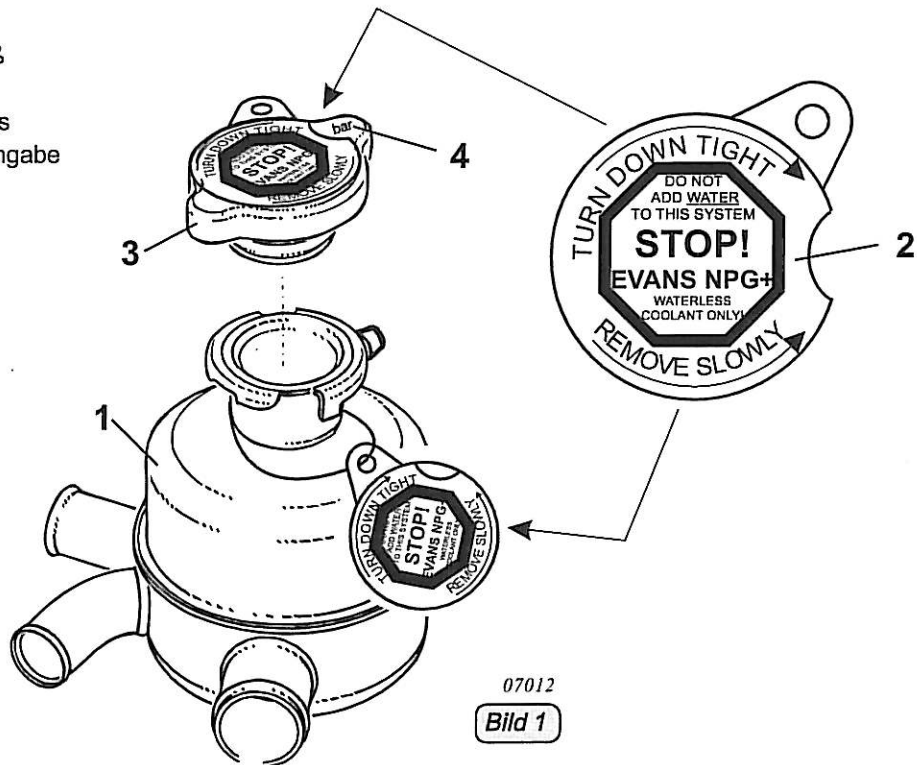
Bei Verwendung von Kühlflüssigkeit mit Mischungsverhältnis 50% Frostschutz und 50% Wasser, kann es in vereinzelt Fällen zum Sieden der Kühlflüssigkeit vor dem Erreichen der maximal zulässigen Zylinderkopftemperatur kommen.

- Im serienmäßigen Lieferumfang von Neumotoren ist der Warnaufkleber lose am Ausgleichsgefäß angebracht.
- In Abstimmung mit dem Luftfahrzeughersteller ist der Warnaufkleber am Kühlersverschluss zu befestigen.

- 1 Ausgleichsgefäß
- 2 Warnaufkleber
- 3 Kühlersverschluss
- 4 Öffnungsdruckangabe
