% **SERVICE INFORMATION NO. SI36-013/1**  
% **SUPERSEDES SERVICE INFORMATION NO. SI36-013**

HK 36                    all    serial numbers with  
                                 Rotax engines

ATA code: 71-00  
Power plant

## INSPECTION OR REPLACEMENT OF THE ROCKER ARMS AND VALVE PUSH-RODS FOR ROTAX® ENGINE TYPE 912 AND 914 (SERIES)

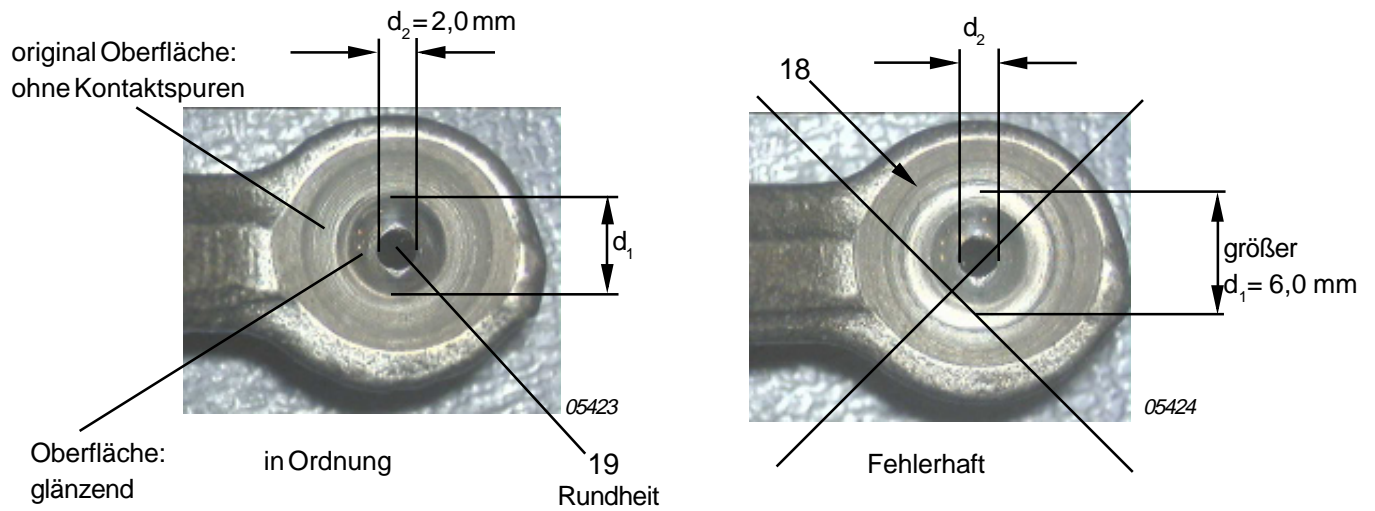
**Bild 4** Detail X

◆ **HINWEIS:** Detaillierte visuelle Kontrolle speziell im Bereich der Kugelpfanne vom Kipphebel. Siehe dazu Bild 4.

- Die Kugelpfanne (18) des Kipphebels ist zu kontrollieren. Verschleißstellen an den Kipphebeln sind sowohl geometrische Veränderungen der Kugelform als auch glatt geriebene Flächen in der Kugelpfanne welche hell glänzen. Sollte der Motor länger als einen Monat nicht gelaufen sein, kann der glänzende Teil auch wieder matt sein. Dabei darf der Durchmesser der geriebenen Lauffläche, gemessen längs zur Kipphebelachse, einen Wert von  $d_1=6,0$  mm nicht überschreiten. Die Schmierbohrung (19)  $d_2=2,0$  mm ist hinsichtlich Rundheit zu kontrollieren, dabei muß die Rundheitstoleranz innerhalb von 0,2 mm liegen. Jede Tendenz zu einem Langloch ist nicht zulässig.

- Wenn eines dieser Kriterien zutrifft ist der jeweilige Kipphebel **und** die zugehörige Stoßstange zu tauschen.
