% **SERVICE INFORMATION NO. SI36-014/1**
% **SUPERSEDES SERVICE INFORMATION NO. SI36-014**

INSPECTION FOR CORRECT VENTING OF THE OIL SYSTEM FOR ROTAX® ENGINE TYPE 912 AND 914 (SERIES)

SB-912-036 R1

SB-914-022 R1

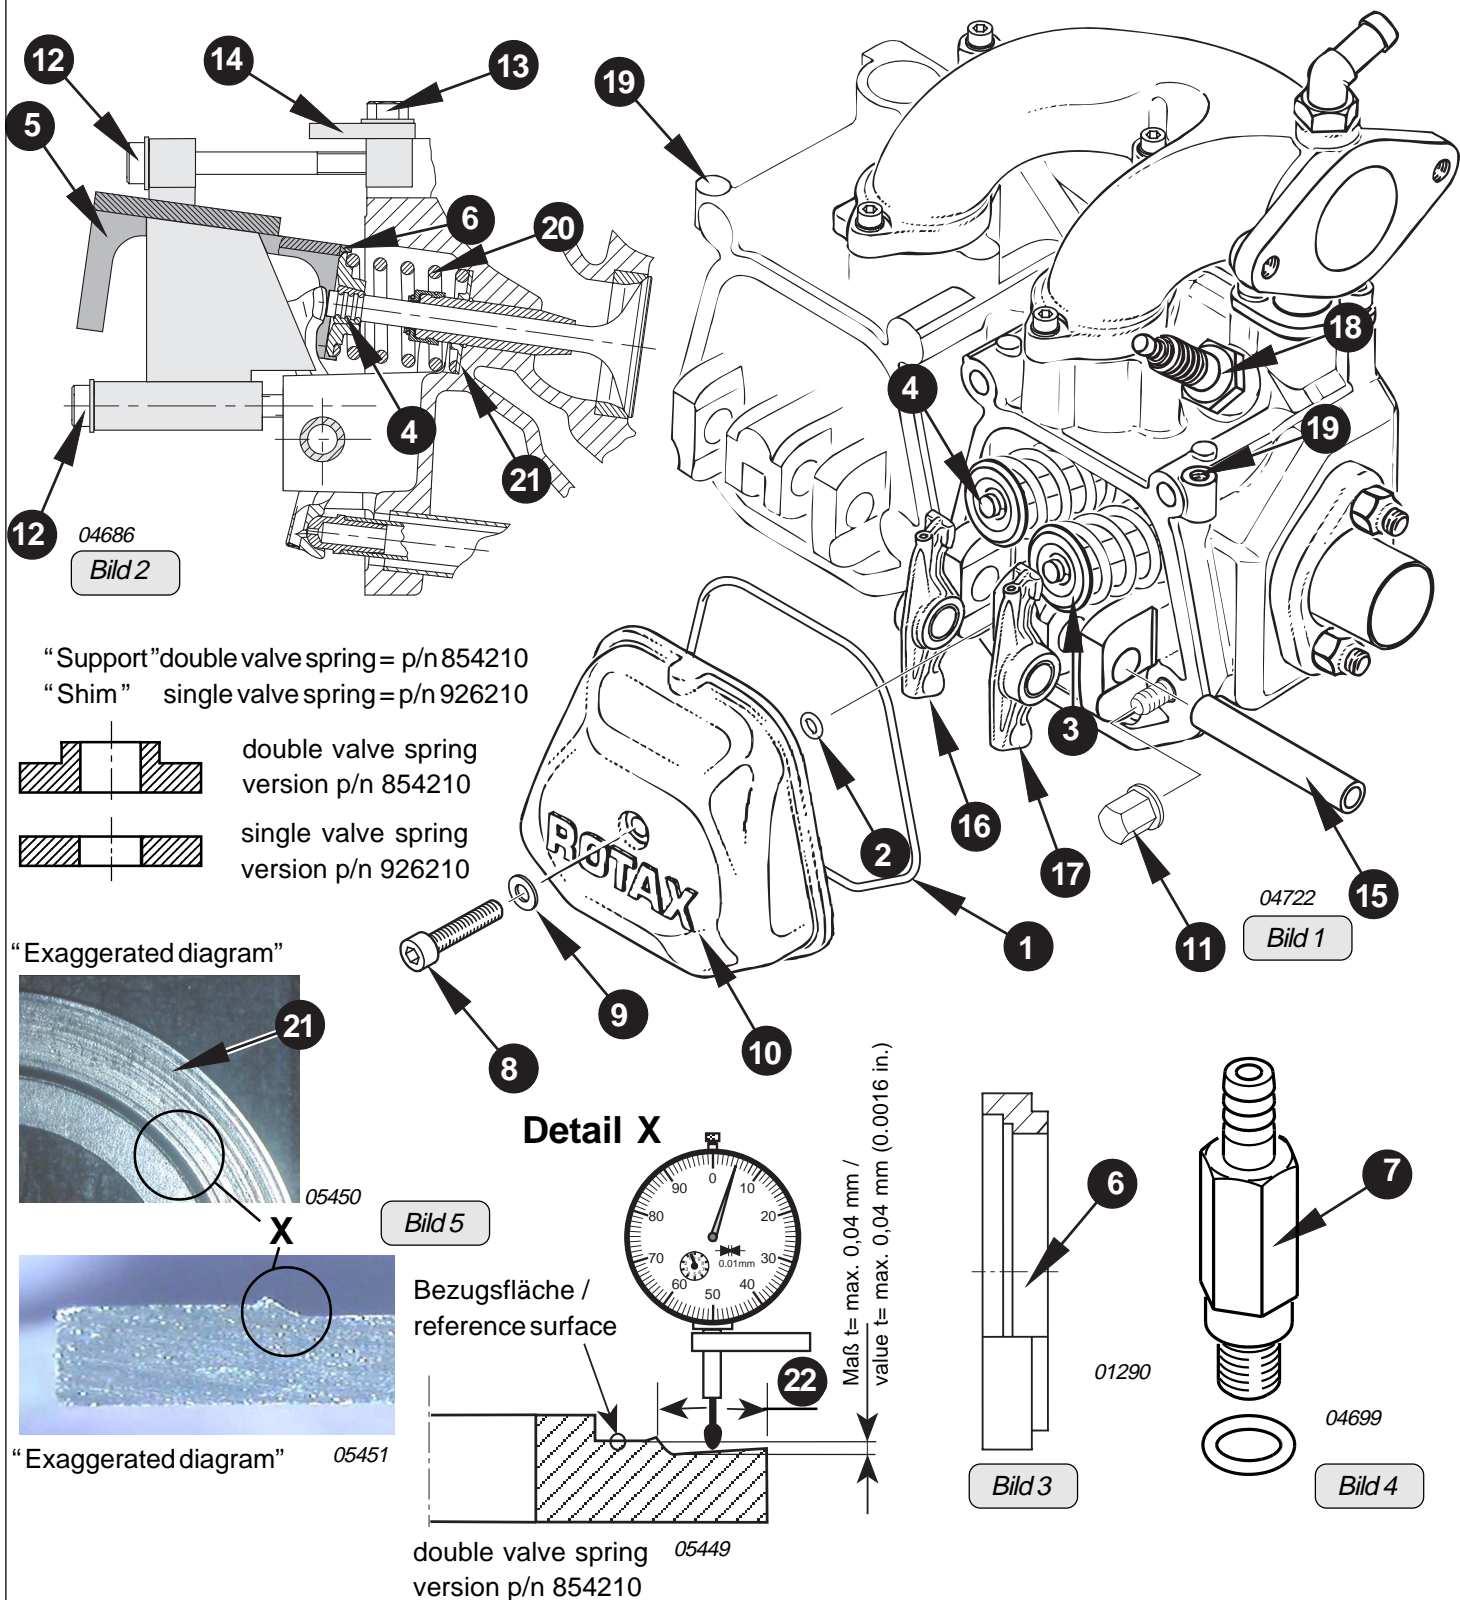
- Inspect valve spring support (21). Measure the wear referring to the reference surface (inner area of valve spring support) in radial direction to outer side with a dial gauge. Value $t = \max. 0,04 \text{ mm} (0,0016 \text{ in.})$. See fig. 5. An exceeding of $\max. 0,04 \text{ mm} (0,0016 \text{ in.})$ is not acceptable. Any exceeding of this limit requires a complete replacement of valve spring support, valve spring retainer, valve cotters and hydraulic valve tappets or any other damaged components on the affected valve train.
- ◆ **NOTE:** The valve spring support indicates a possible malfunction of valve train caused by incorrectly or insufficiently vented hydraulic valve tappets. At standard conditions no wear is visible even after a longer time of operation. If the visual inspection shows some wear on the valve spring support surface, measure the actual wear with a dial gauge.

- Visually inspect all other disassembled parts of the engine valve train (valve push-rod, rocker arm, ...) for damages or wear.
- If no damage or wear can be found, the parts are servicable again.
- ▲ **WARNING:** Should damage or traces of wear be discovered on the valve train components, replace the affected parts immediately.
