TECHNISCHE INFORMATION NR. SI36-020

SERVICE INFORMATION NO. SI36-020

INSPECTION OR REPLACEMENT OF ENGINE SUSPENSION FRAME PART NO. 886567 ON ROTAX® ENGINE TYPE 912 AND 914 (SERIES)

MANDATORYSB-912-028 R1SB-914-016 R1

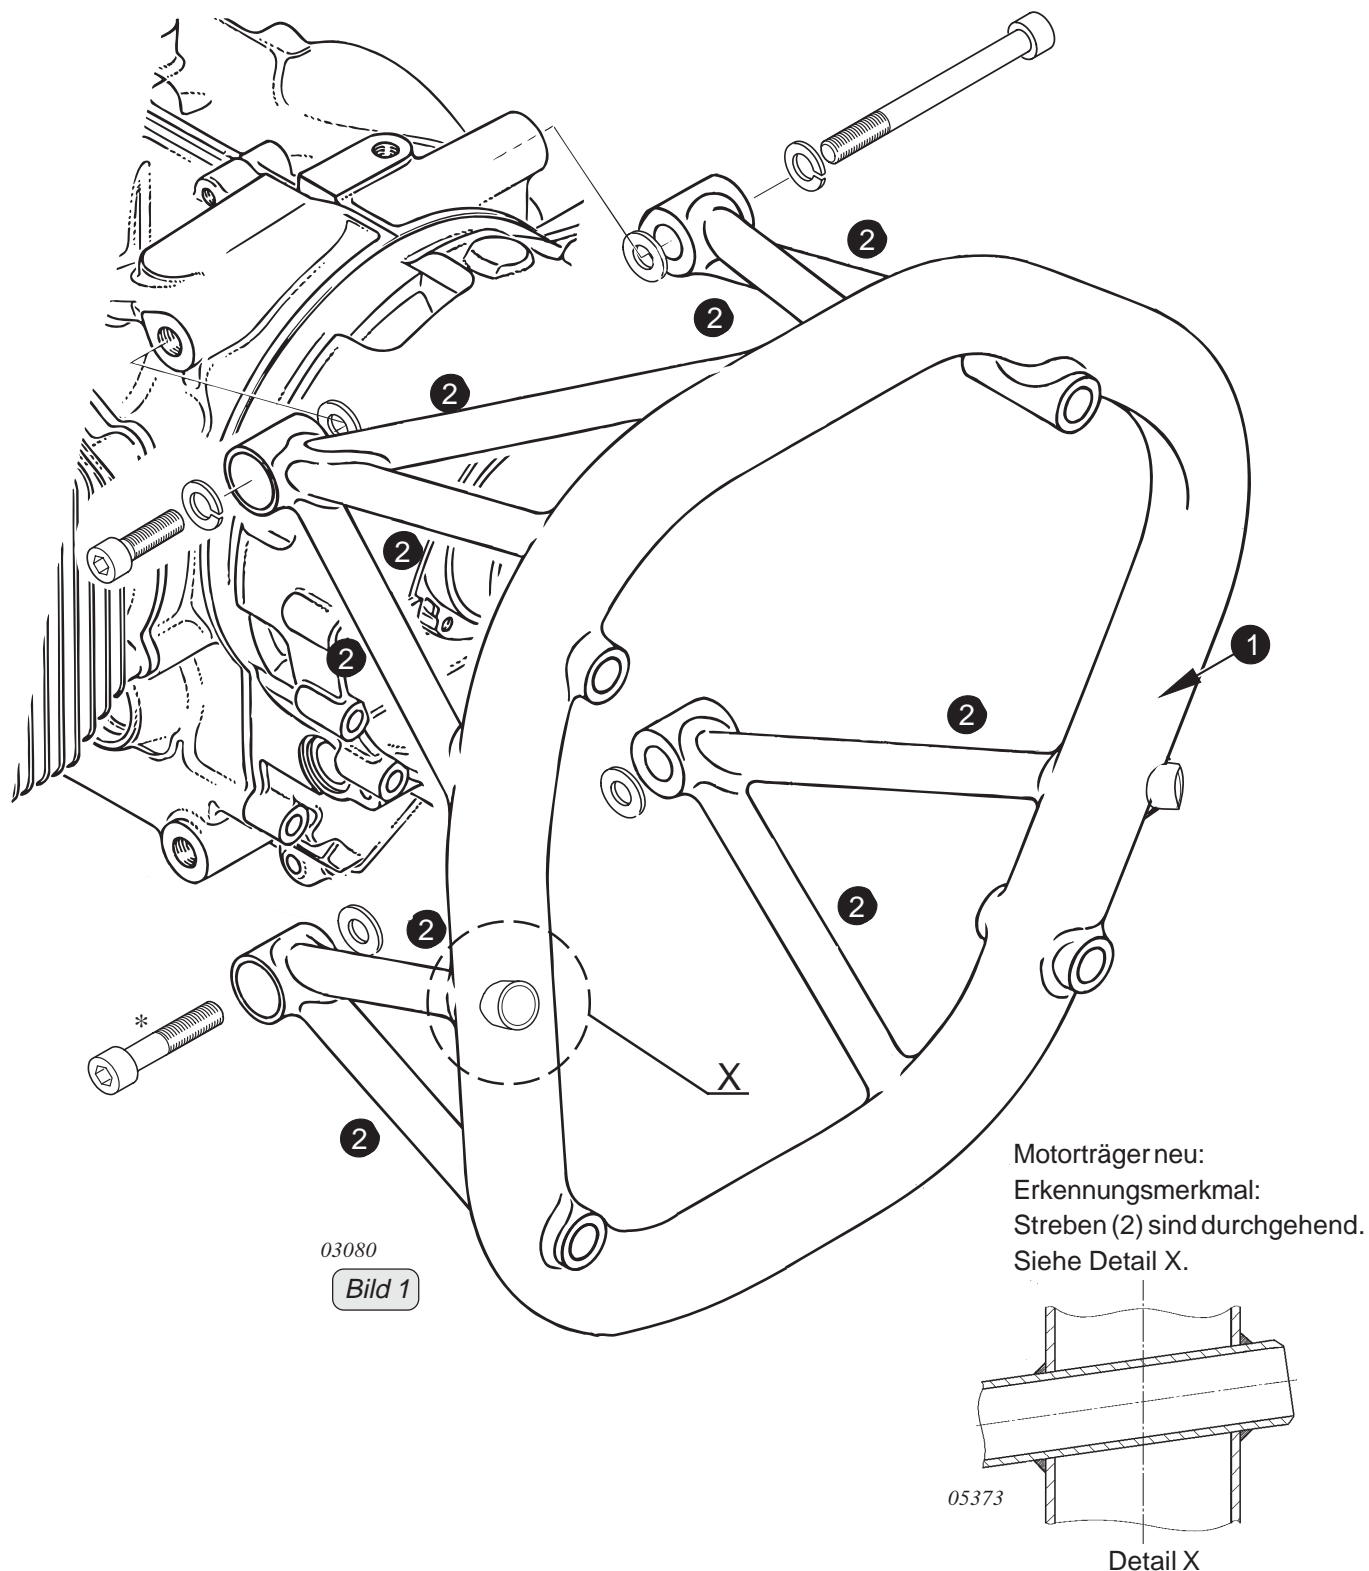
Aufgrund einer oder mehrerer der nachfolgenden Ursachen kann es zu einem Auftreten von Rissen beim Motorträger TNr. 886567 kommen:

Diese Vibrationen, Schläge, Kräfte etc. können zu Rissen beim Motorträger TNr. 886567 führen.

◆ **HINWEIS:** Detaillierte visuelle Kontrolle des Motorträgers im Bereich aller Schweißverbindungen zwischen dem Ringrohr (1) und den Streben (2). Siehe dazu Bild 1.

- Sollten Risse festgestellt werden, so ist der Motorträger entsprechend den Angaben des Zellenherstellers sofort zu demontieren und der Motorträger TNr. 886568 zu montieren, analog dazu ROTAX[®] 914 entsprechend dem letztgültigem Wartungshandbuch 914 F.

◆ **HINWEIS:** Falls notwendig ist ein Überstellungsflug zu einem Instandhaltungsbetrieb zulässig, sofern das Rohr bzw. Strebe nicht mehr als 50% durchtrennt ist. Bei einer vollständigen Durchtrennung ist eine sofortige Erneuerung notwendig.

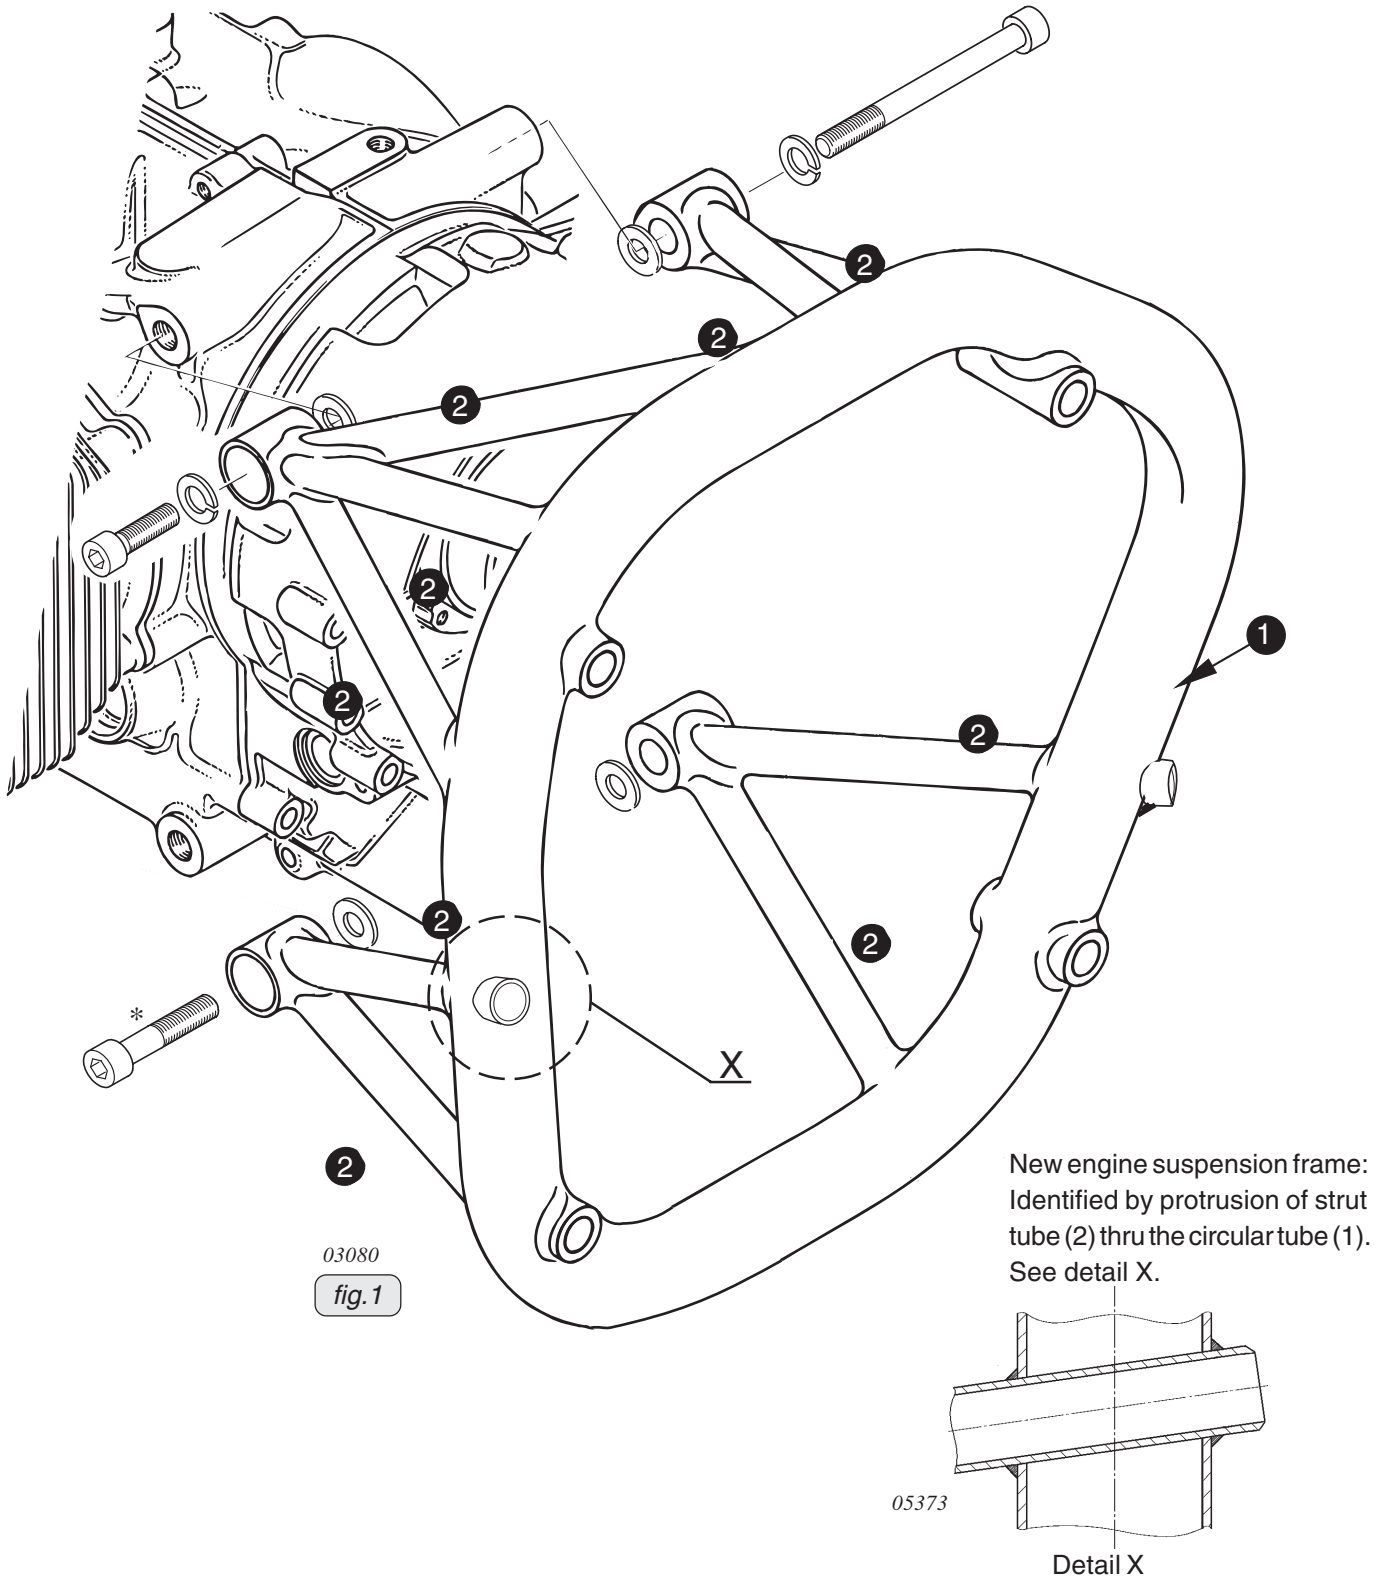
see fig. 1

One or more of the following could result in formation of cracks on the engine suspension frame part no. 886567:

Vibrations, impacts, forces etc. could cause cracks on the engine suspension frame part no. 886567.

◆ **NOTE:** Inspect the welding connections of circular tubing (1) and the struts (2) of the suspension frame. See fig. 1.

- If cracks are detected replace the engine suspension frame in accordance to specification of the airframe manufacturer and install the engine suspension frame part no. 886568. This also applies to ROTAX[®] 914 engines in accordance with the relevant Maintenance Manual 914 F.

◆ **NOTE:** If absolutely necessary, and if only one of the circular tube or struts are cracked by not more than 50%, a ferry flight is permitted. A complete fracture replacement without delay is necessary.
