TECHNISCHE INFORMATION NR.SI36-021
SI20-014
SI22-003
SI40V1-004**SERVICE INFORMATION NO.**SI36-021
SI20-014
SI22-003
SI40V1-004**I. TECHNISCHE ANGABEN****1.1 Betroffene Flugzeuge**

CHECKING OF THE CRANKCASE

ON ROTAX® ENGINE TYPE 912 AND 914 (SERIES)

SB-912-029 R1

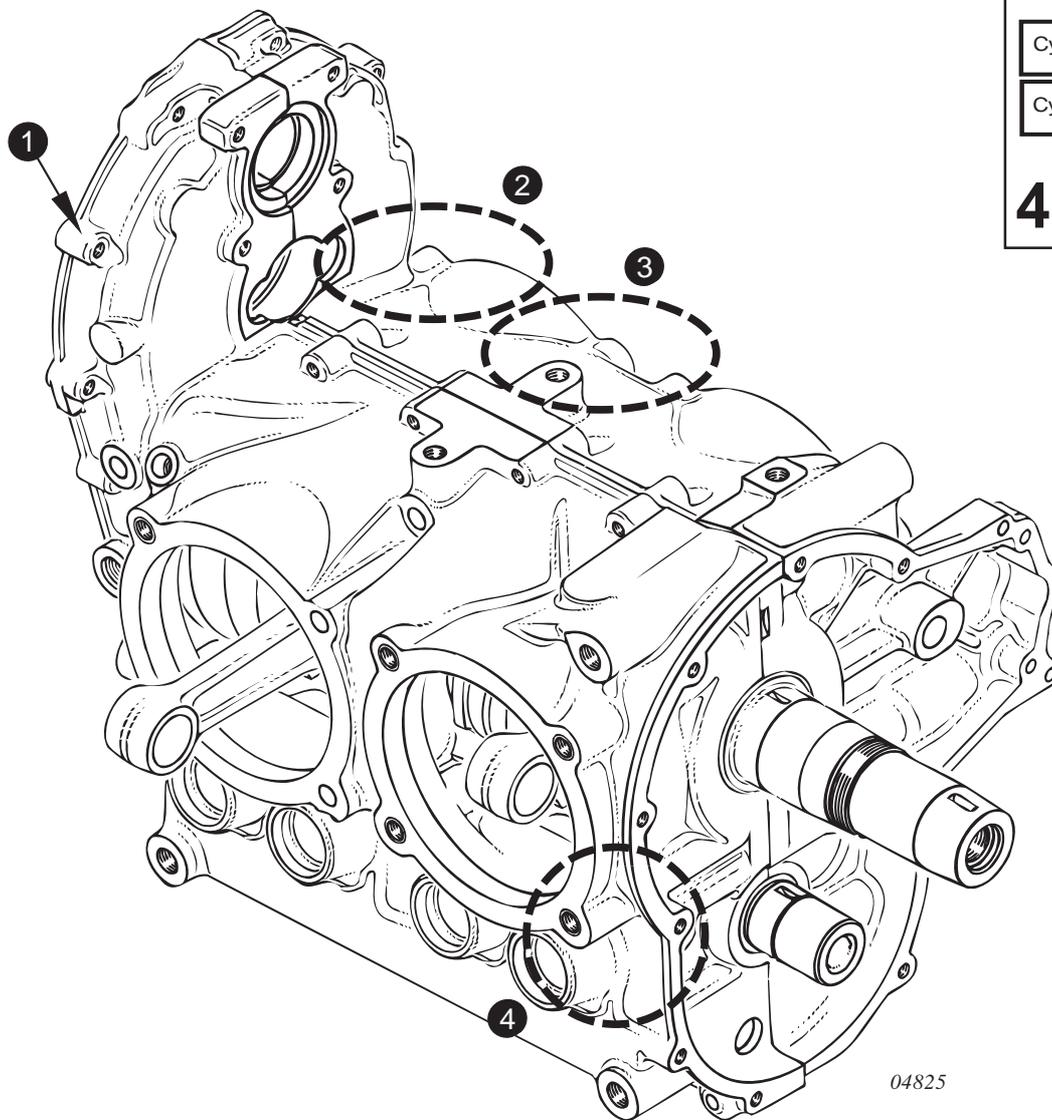
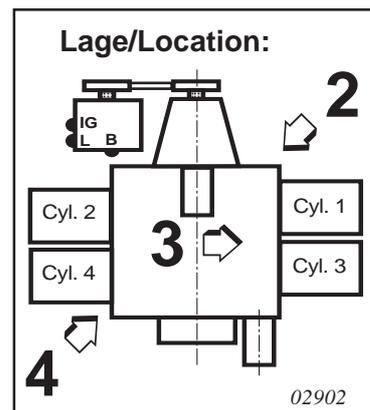
Bild / Fig. 1

Der Bereich der betroffenen Motoren der Type 914 F wurde in der Revision 1 geändert. Aufgrund einer oder mehrerer der nachfolgenden Ursachen kann es zu einem Auftreten von Rissen im Kurbelgehäuse kommen:

Die daraus resultierenden Vibrationen, Schläge, Kräfte, thermischen Belastungen etc. können zu Rissen im Kurbelgehäuse führen.

◆ **HINWEIS:** Visuelle Kontrolle des Kurbelgehäuses besonders im Fußbereich von Zylinder 1 oben (2), zwischen Zylinder 1 und 3 oben (3) und im Fußbereich von Zylinder 4 rechts unten (4). Siehe dazu Bild 1. Bei jenen Motoren, welche mit einer Kühlluftabdeckung ausgerüstet sind, ist der Bereich (2) und (3) hinsichtlich Ölundichtheiten zu kontrollieren. Wird eine Ölundichtheit festgestellt, so ist die Ursache für die Ölundichtheit zu suchen. Kann die genaue Ursache der Undichtheit, z.B. Governor etc. nicht festgestellt werden, dann müsste die Kühlluftführung abgebaut werden. Zur Inspektion ohne Abbau der Kühlluftabdeckung können auch alternative Methoden wie z.B. Boroskop etc. verwendet werden.

- Sichtkontrolle des Kurbelgehäuses (1) und der Motoraufhängung gemäß letztgültigem der Motortype entsprechenden Wartungshandbuch durchführen.

- Sollten Risse festgestellt werden, so ist der nächstgelegene ROTAX[®] autorisierte Vertriebspartner (siehe dazu auch die offizielle ROTAX-Web-Site: www.rotax-aircraft-engines.com) zu informieren, der Motor auszubauen und an den ROTAX[®] autorisierte Vertriebspartner zurückzusenden.
- Minuspol der Bordbatterie anklemmen (nach Einbau des Treibwerkes).

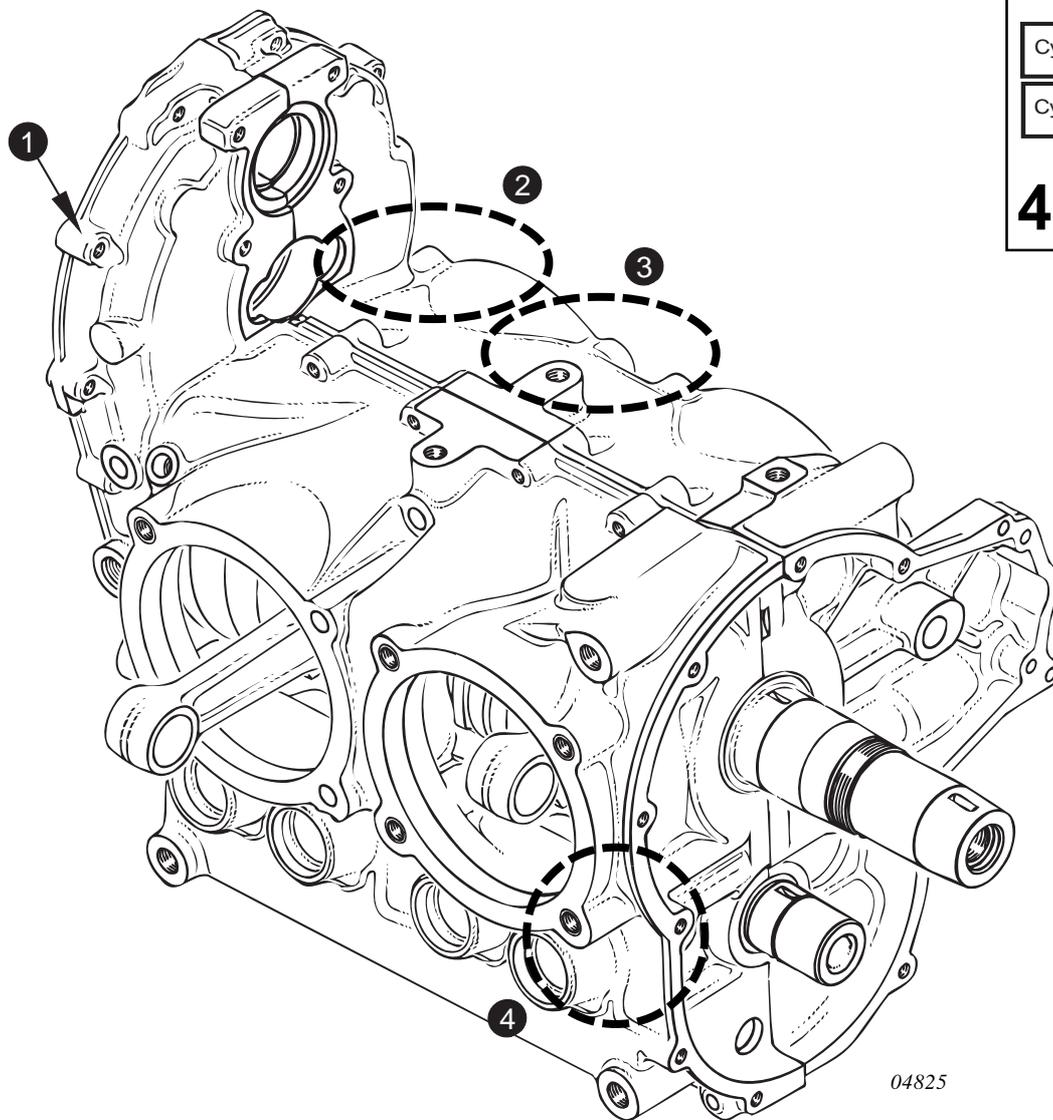
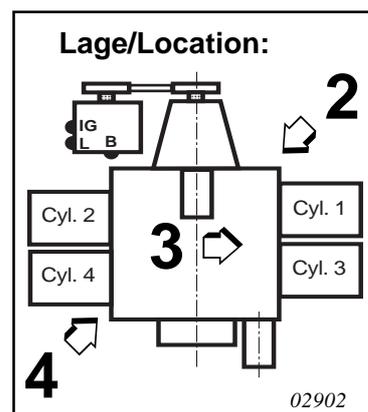
Bild / Fig. 1

The area of the engines concerned this one type 914 became 1 in the Revision changed. One or more of the following could result in formation of cracks on the crankcase:

Vibrations, impacts, forces, thermal strain etc. could cause cracks on the crankcase.

◆ **NOTE:** Scrutinize the crankcase for cracks especially in the area of cylinder 1 upper side (2), between cylinder 1 and 3 upper side (3) and cylinder 4 lower side (4). See fig. 1.
For those engines using the ROTAX[®] cooling air baffle. Visually inspect for oil leaks in area (2) and (3). If leaks are found, then further investigation to determine the cause of the oil leak is required. If the exact origin of the leak can not be determined i.e. governor, then removal of the cooling air baffle may be required.

- Visually inspect the crankcase (1) and engine suspension for cracks in accordance with the relevant Maintenance Manual.

- If cracks are detected the nearest ROTAX[®] Authorized Distributor (see also our official ROTAX-Web-Site: www.rotax-aircraft-engines.com) has to be informed and if necessary the engines has to be removed from aircraft and must be returned to a ROTAX[®] Authorized Distributor.
- Reconnect negative terminal of aircraft battery (after installation of engine).
