TECHNISCHE INFORMATION NR.SI36-023
SI20-016
SI22-005
SI40V1-006**SERVICE INFORMATION NO.**SI36-023
SI20-016
SI22-005
SI40V1-006**I. TECHNISCHE ANGABEN****1.1 Betroffene Flugzeuge**

REPLACEMENT OF THE GASKET RINGS ON THE ADAPTOR OF THE OIL RADIATOR FOR ROTAX® ENGINE TYPE 912 AND 914 (SERIES)

SI-912-011

SI-914-012

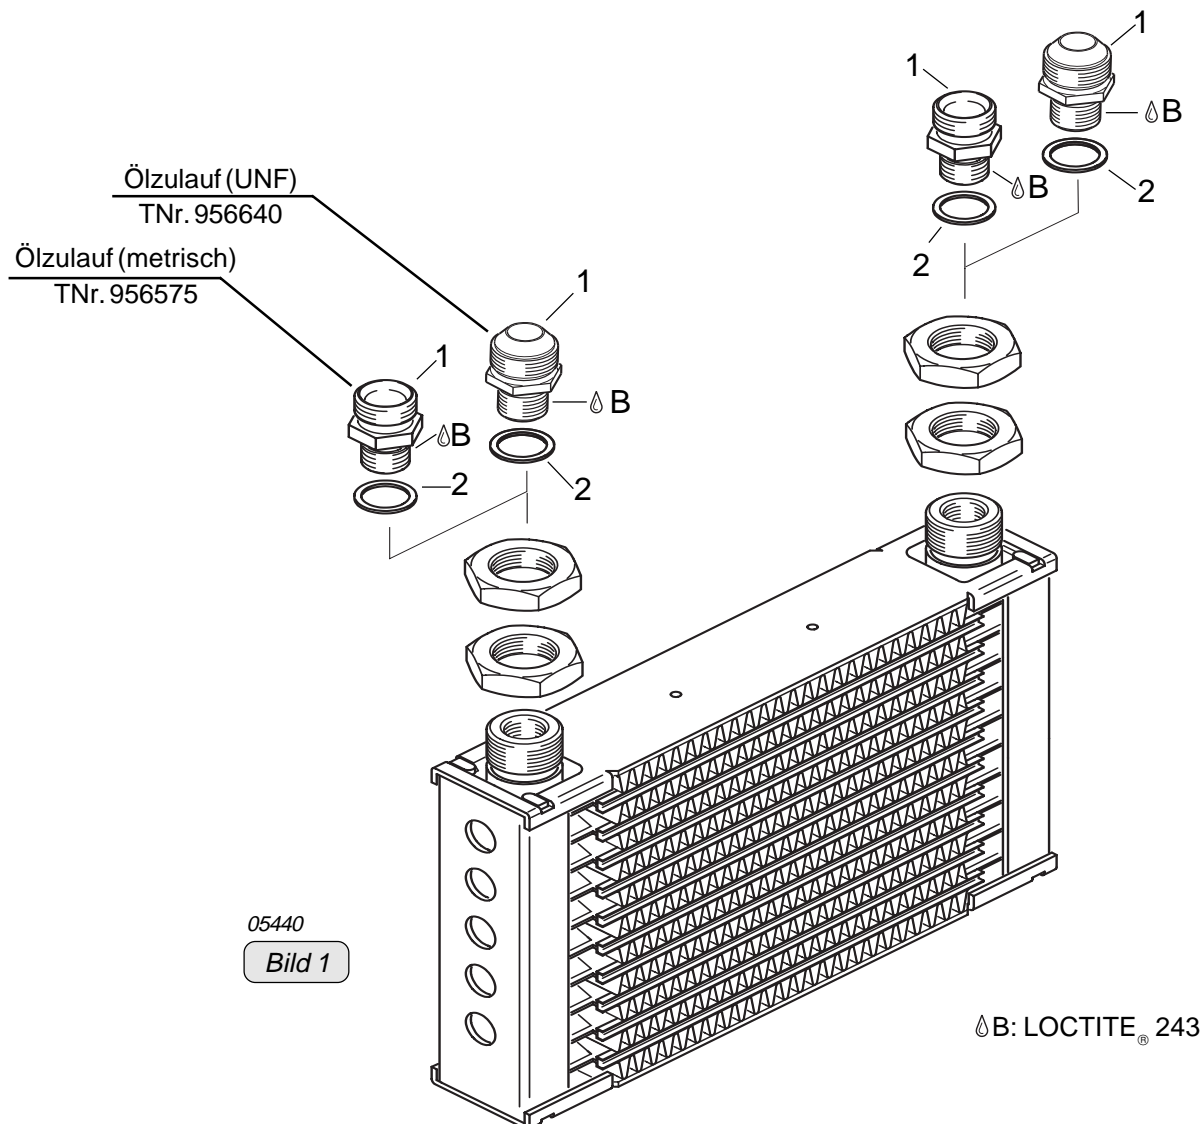
Aufgrund von Maßabweichungen an den Schraubstutzen kann es zu Undichtheiten an der Verbindungsstelle zum Ölkühler kommen.

Detail Dichtring neue Ausführung

Detail Dichtring alte Ausführung

- Bei Einbau des Schraubstutzens (1) TNr. 956575 (metrisch) oder TNr. 956640 (UNF) mit neuem Dichtring (2) ist das Sicherungsmittel **LOCTITE[®] 243** zu verwenden. Anzugsdrehmoment **35 Nm**.

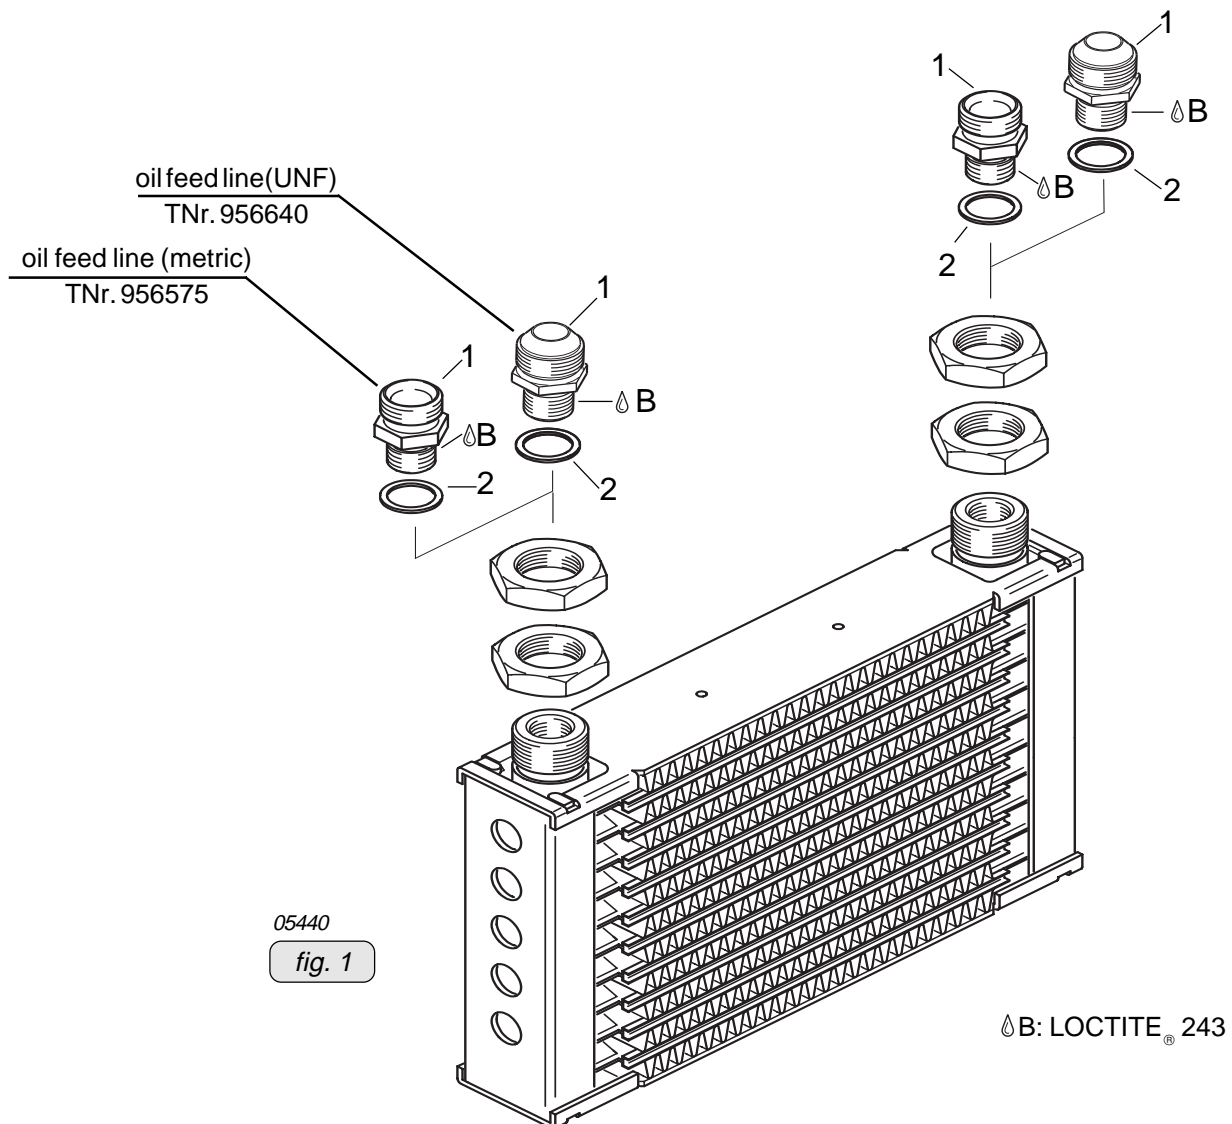
To assure adequate seal and prevent oil leaks, a thicker gasket ring (part no. 230387) has been introduced. This new gasket ring better compensates for dimension abnormalities on the radiator adaptor.

Detail gasket ring new version

Detail gasket ring old version

- Fit adaptor (1) part no. 956575 (metric) or part no. 956640 (UNF) with new gasket ring (2) secured with **LOCTITE[®] 243**. Tightening torque **35 Nm** (310 in.lb).
