SI36-026/1  
SI22-008/1  
SI40V1-009/1

**I. TECHNICAL DETAILS**

Alert Service Bulletin ASB-914-028 R1 from Rotax concerning the inspection of the exhaust muffler part no. 979 402 on Rotax engines type 914 (series).

## INSPECTION OF THE EXHAUST MUFFLER PART NO. 979402 FOR ROTAX® ENGINE TYPE 914 SERIES ASB-914-028R1

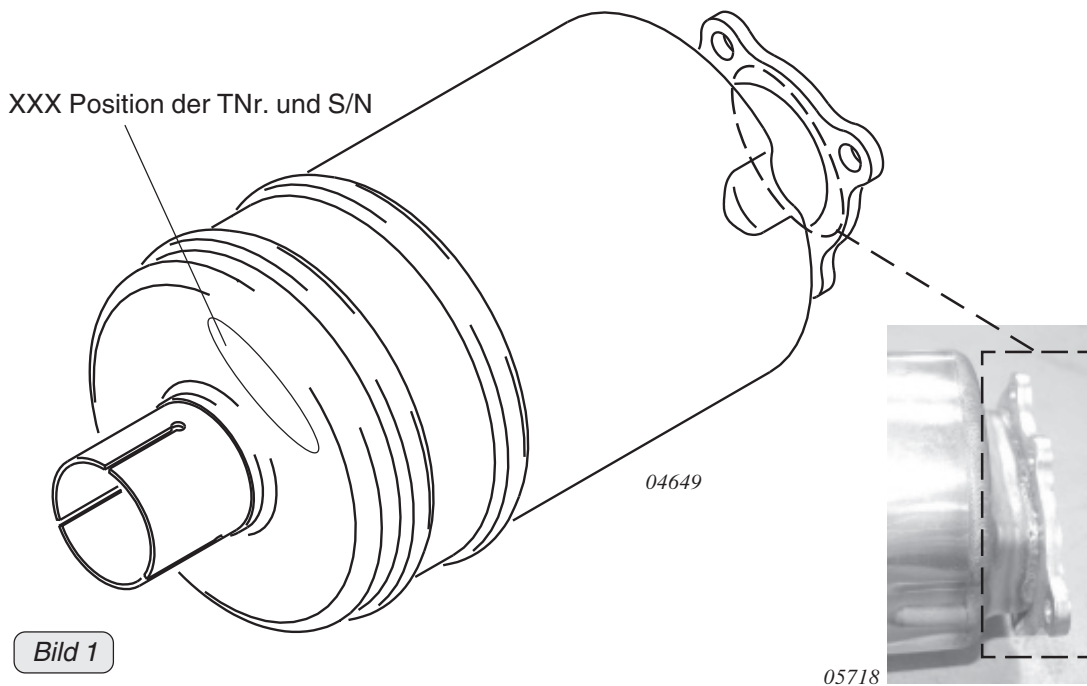
Auftreten von Rissen beim Original ROTAX® Auspufftopf TNR. 979402.

- Sichtkontrolle der Auspuffanlage (ohne Turbolader) gemäß WHB 914F Kap. 13.5.2 durchführen.
  - Sichtkontrolle des Auspufftopfes hinsichtlich Schmauchspuren bzw. Risse durchführen.
- ◆ **HINWEIS:** Speziell in dem in Bild 1 angegebenen Bereich (Auspuffflansch) auf Schmauchspuren bzw. Risse in der Hohlkehle (Schweißung innen liegend) kontrollieren.
- Sollten Schmauchspuren bzw. Risse festgestellt werden, dann ist das Fluggerät nicht mehr in Betrieb zu nehmen und umgehend dem nächstgelegenen ROTAX<sup>®</sup> autorisierten Vertriebspartner oder deren Service Center (siehe dazu auch die offizielle ROTAX-Web-Site: [www.rotax-aircraft-engines.com](http://www.rotax-aircraft-engines.com)) bzgl. weiterer Vorgangsweise kontaktieren.

Speziell auf Schmutzspuren und auf Risse kontrollieren!

- ◆ HINWEIS: Neuteileumfang ist nur notwendig, wenn Risse im Auspufftopf festgestellt wurden (siehe Kapitel 3.1). Bezüglich weiterer Vorgangsweise ist der nächstgelegene ROTAX<sup>®</sup> autorisierte Vertriebspartner oder deren Service Center zu kontaktieren (siehe dazu auch die offizielle ROTAX-Web-Site: [www.rotax-aircraft-engines.com](http://www.rotax-aircraft-engines.com)).

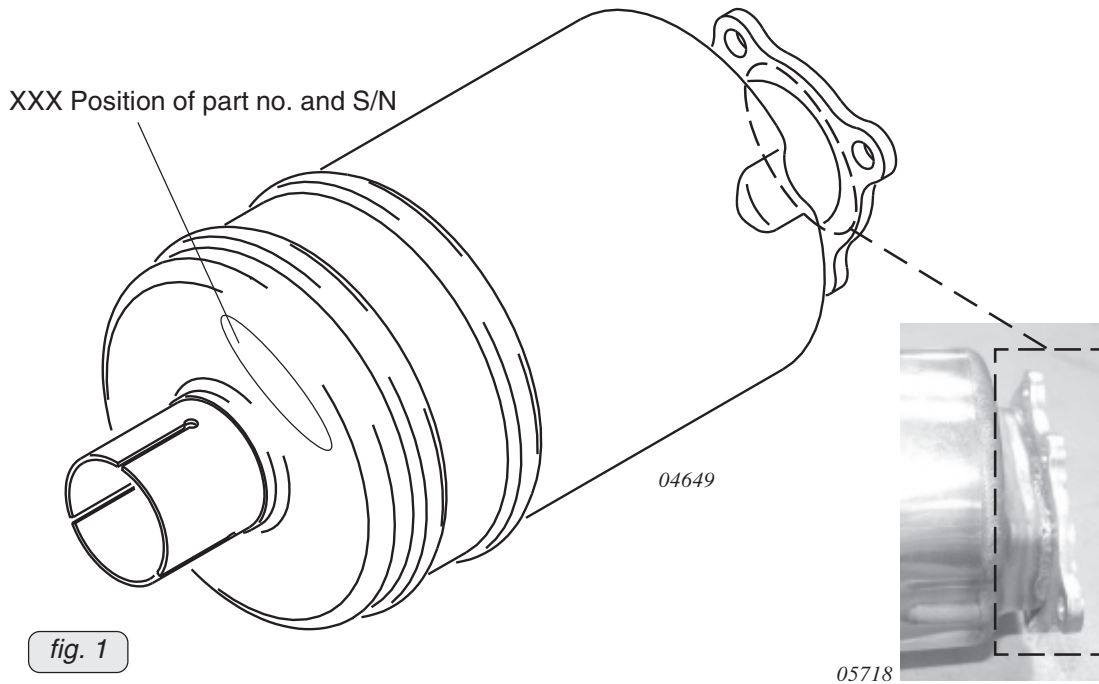
see fig. 1

Cracks occurred on genuine ROTAX® exhaust muffler part no. 979402

◆ **NOTE:** Particular inspection in the area (exhaust flange) for exterior traces of smoke or existing cracks in the fillet (weld inlying) (as shown in fig. 1).

Inspect area for exterior traces of smoke and for cracks!

- If exterior traces of smoke or cracks are detected, do not operate the aircraft and immediately contact the nearest ROTAX<sup>®</sup> Authorized Distributor or their Service Centers for further action. (see also our official ROTAX-Web-Site: [www.rotax-aircraft-engines.com](http://www.rotax-aircraft-engines.com)).
