## TECHNISCHE INFORMATION NR. SI36-058

## SERVICE INFORMATION NO. SI36-058

## KONTROLLE DER VERGASER FÜR ROTAX® MOTOR TYPE 912 UND 914 (SERIE) UND 2-TAKT UL FLUGMOTOREN

## INSPECTION OF CARBURETORS

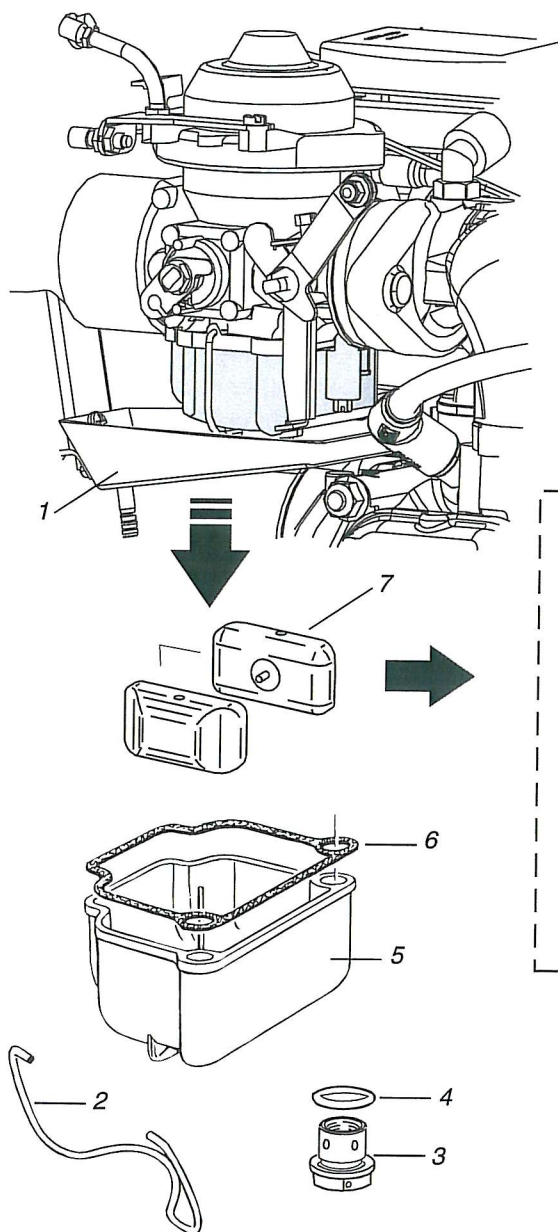
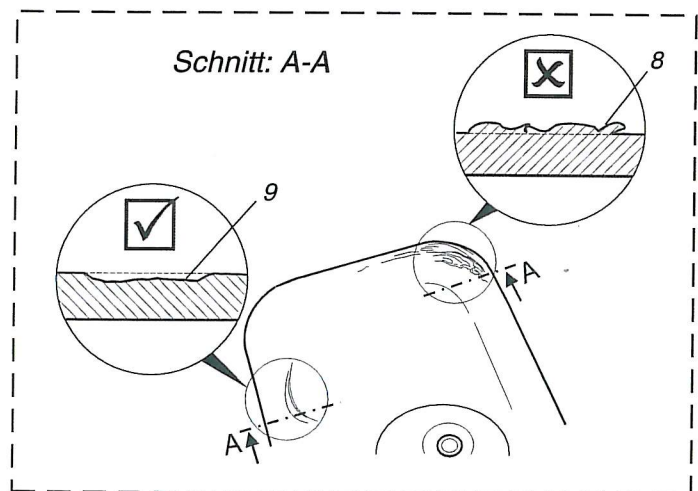
#### BILD 1

5. Beide Schwimmer sorgfältig auf lose Partikel untersuchen. Aufgrund seiner funktionalen Eigenschaften besteht der Schwimmer aus einem sehr leichten und porösen Kunststoff, welcher mittels Spritzverfahren hergestellt wird. Oberflächenbeschädigungen aufgrund der porösen Oberfläche z. B. kleine Ausbrüche bis max. 3 mm Ausdehnung und/oder produktionsbedingte Flusstellen (siehe Bild 1 Pos.9) sind zulässig. Diese optischen Merkmale z. B. offene Poren beeinflussen nicht die Funktion des Auftriebes d. h., die Schwimmer nehmen z. B. keine Flüssigkeit auf.

Materialüberlappungen und/oder Fehlstellen (siehe Bild 1 Pos. 8), welche nicht ausreichende Verbindung zum Schwimmer aufweisen, sind nicht zulässig und die Schwimmer sind zu erneuern. Fertigungsbedingte Flusstellen (siehe Bild 1 Pos. 9) sind jedoch zulässig.

■ **ACHTUNG:** Sollten die Schwimmer Materialüberlappungen oder lose Partikel aufweisen, so sind die Vergaser nach letztgültigem Wartungshandbuch zu demontieren, zerlegen, reinigen, überprüfen, zusammenbauen und erneut zu montieren.

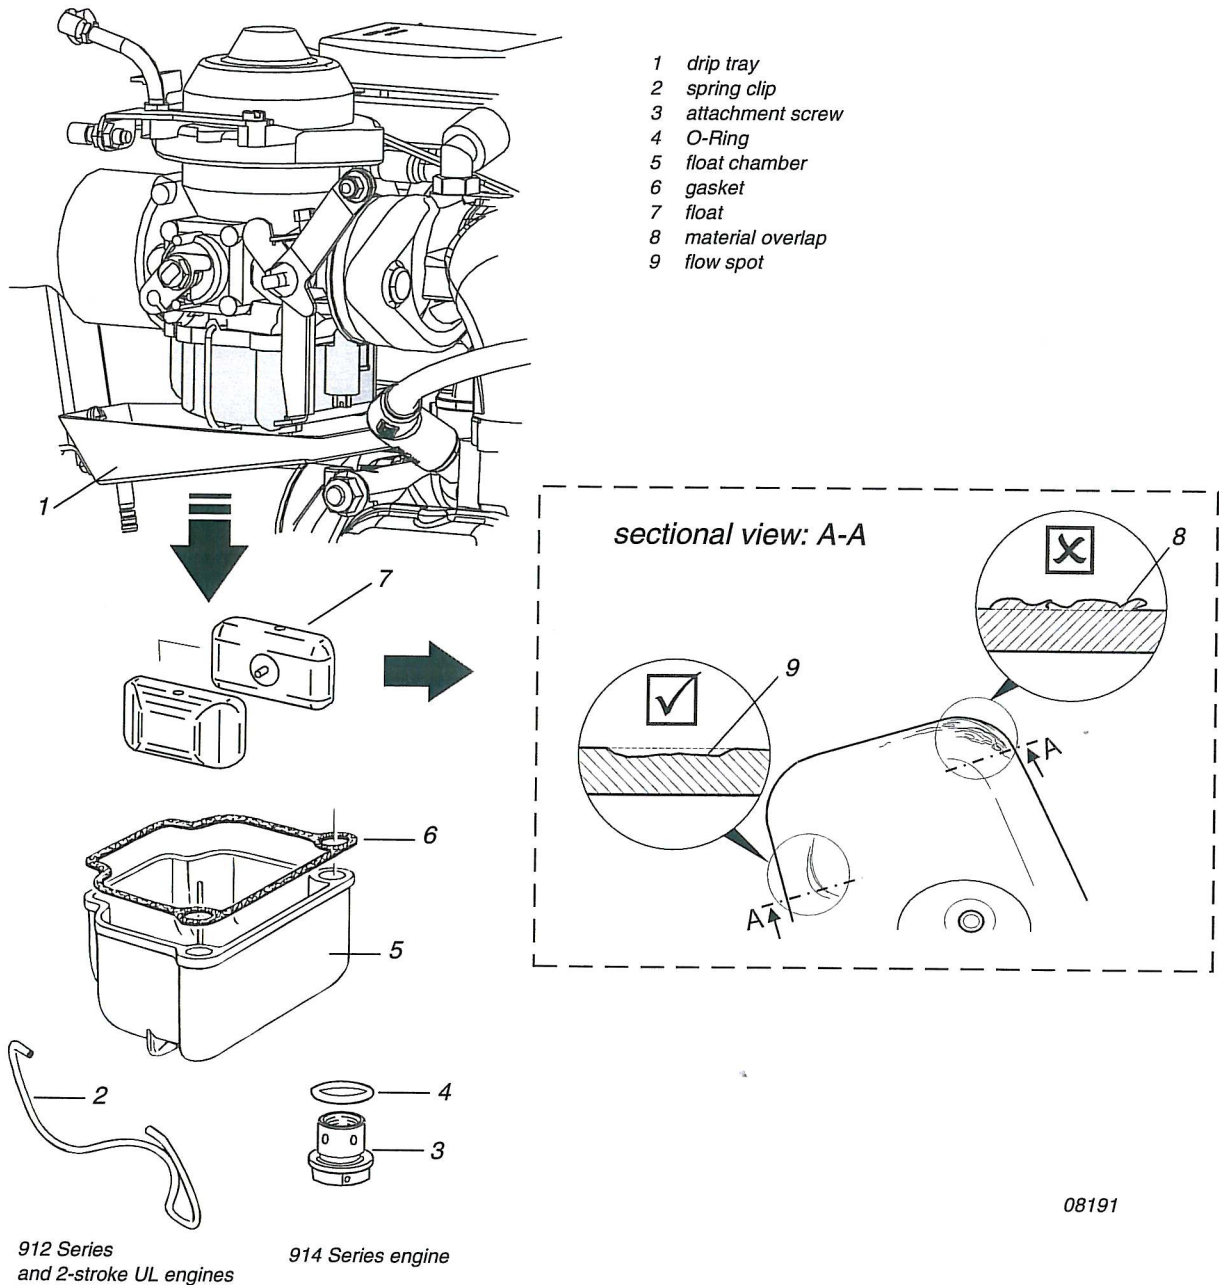
**Fig. 1**  
**Carburetor**

5. Check both floats carefully for loose particles. By its functional characteristics a float consists of a lightweight and porous plastics, which is gained by a spraying method. Damages on the surface caused by the porosity e.g. small disruptions up to max. 3 mm (0.12 in) length and/or flow spots (see figure 1 pos. 9) caused by the production process are permitted. These optical characteristics e.g. open pore, do not cause the floats to sink or to absorb liquid. Due to the lightweight construction the floats need special care in handling and inspection. The surface may only be cleaned for inspection. Do not remove or abrade particles with a tool or even with the finger nail. Material overlaps and imperfections (see Figure 1 pos. 8), which do not have sufficient connection to the float, are not permitted and the floats need to be replaced. Flow spots caused in the production process (see Figure 1 pos. 9) are permitted.

- **CAUTION:** If the floats show material overlaps or loose particles the carburetors need to be removed, disassembled, cleaned, checked, re-assembled and installed again.
