TECHNISCHE INFORMATION NR. SI 36-068

SERVICE INFORMATION NO. SI 36-068

CHECKING OF THE CRANKSHAFT JOURNAL (POWER TAKE OFF SIDE) FOR ROTAX® ENGINE TYPE 912 AND 914 (SERIES)

ASB-912-059

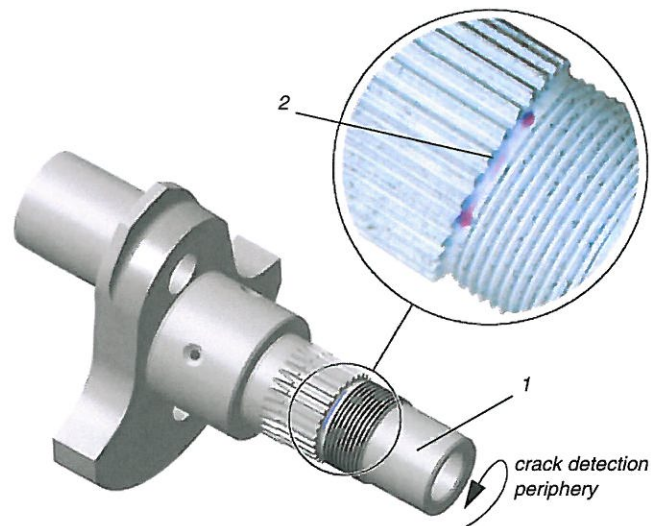
Fig. 1

Due to a deviation in the manufacturing process some crankshafts may have a crack formation occur on the power take off side. These cracks can cause a breakage of the crankshaft support bearing and may lead to engine stoppage.

6. Unlock the crankshaft to do the check on the entire periphery of the crankshaft.
 - Detailed crack detection in the area (2) of the thread runout using penetration test. Perform this test in accordance to the requirements of the applicable aviation authority in your region for non destructive testing (NDT) and according to DIN EN 571 or equivalent.

- 1 crankshaft
- 2 detailed crack detection

crankshaft journal

1. Lock the crankshaft in accordance with the relevant Maintenance Manual (Line).
2. Remove the propeller gear box. Use puller assy part no. 877660 or puller tool part no. 877540.
3. Remove the drive gear in accordance with the relevant Maintenance Manual (Heavy).
4. Clean and degrease the test area of the crankshaft journal.
5. Crack detection can be carried out with engine installed in aircraft.

- CAUTION: In case of crack or doubt contact your aircraft manufacturer and your nearest authorized ROTAX aircraft engine distributor. The engine must not be taken into operation until the cause has been identified and eliminated.
